Verzekeringsdossier/Dossier d'assurance: xxx

Servicerapport/Rapport de service Infrasonor: 002xx

Contekst/Contexte:

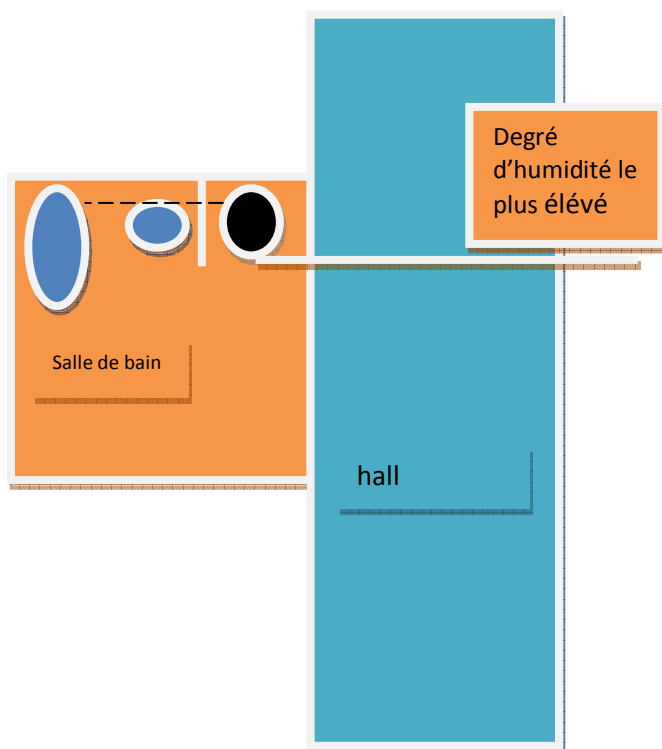
Baignoire

Lavabo

Evacuation toilette

Toilette

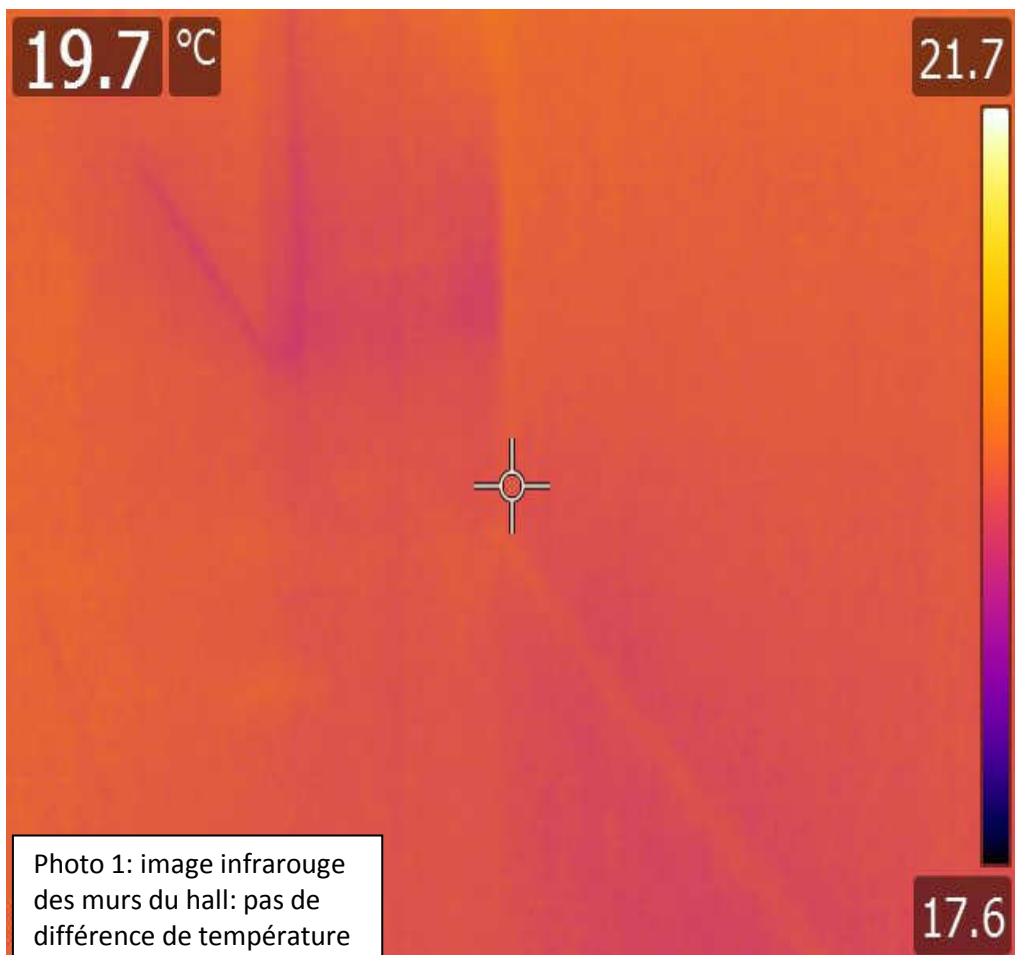
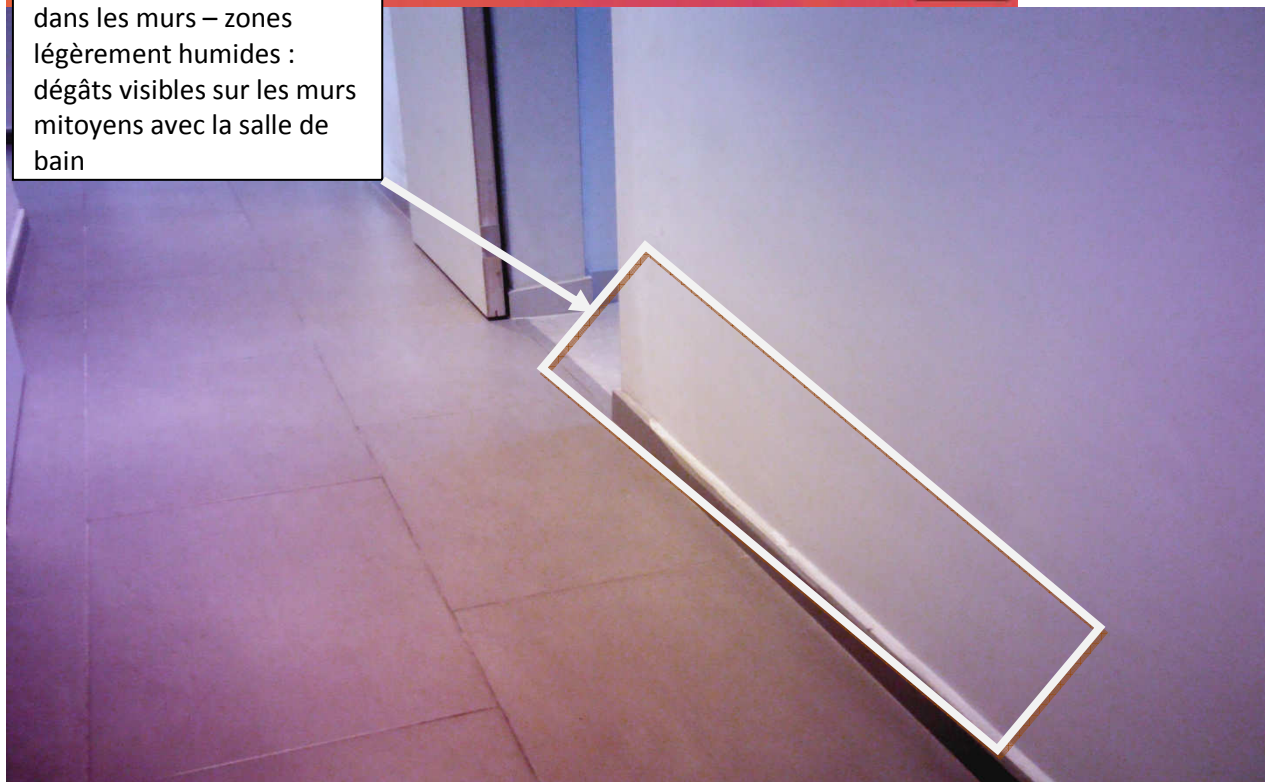
Photo 1: image infrarouge des murs du hall: pas de différence de température dans les murs – zones légèrement humides : dégâts visibles sur les murs mitoyens avec la salle de bain

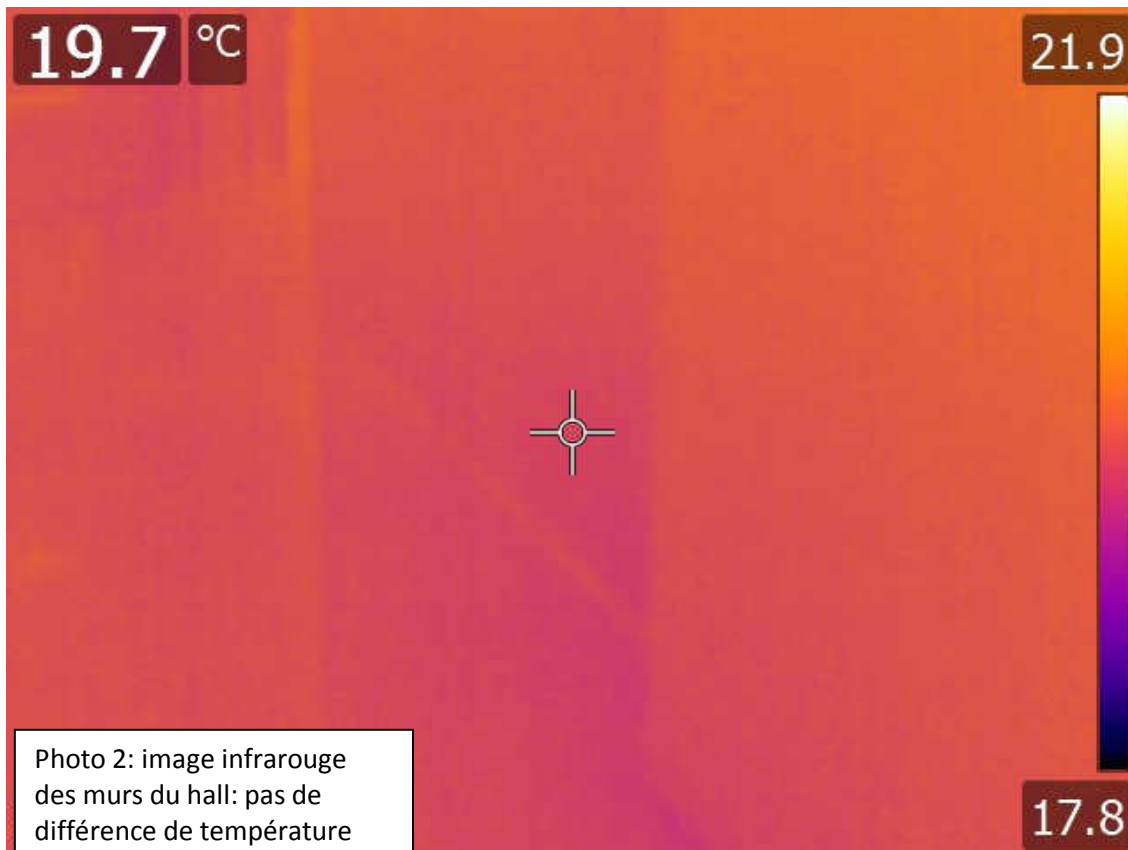
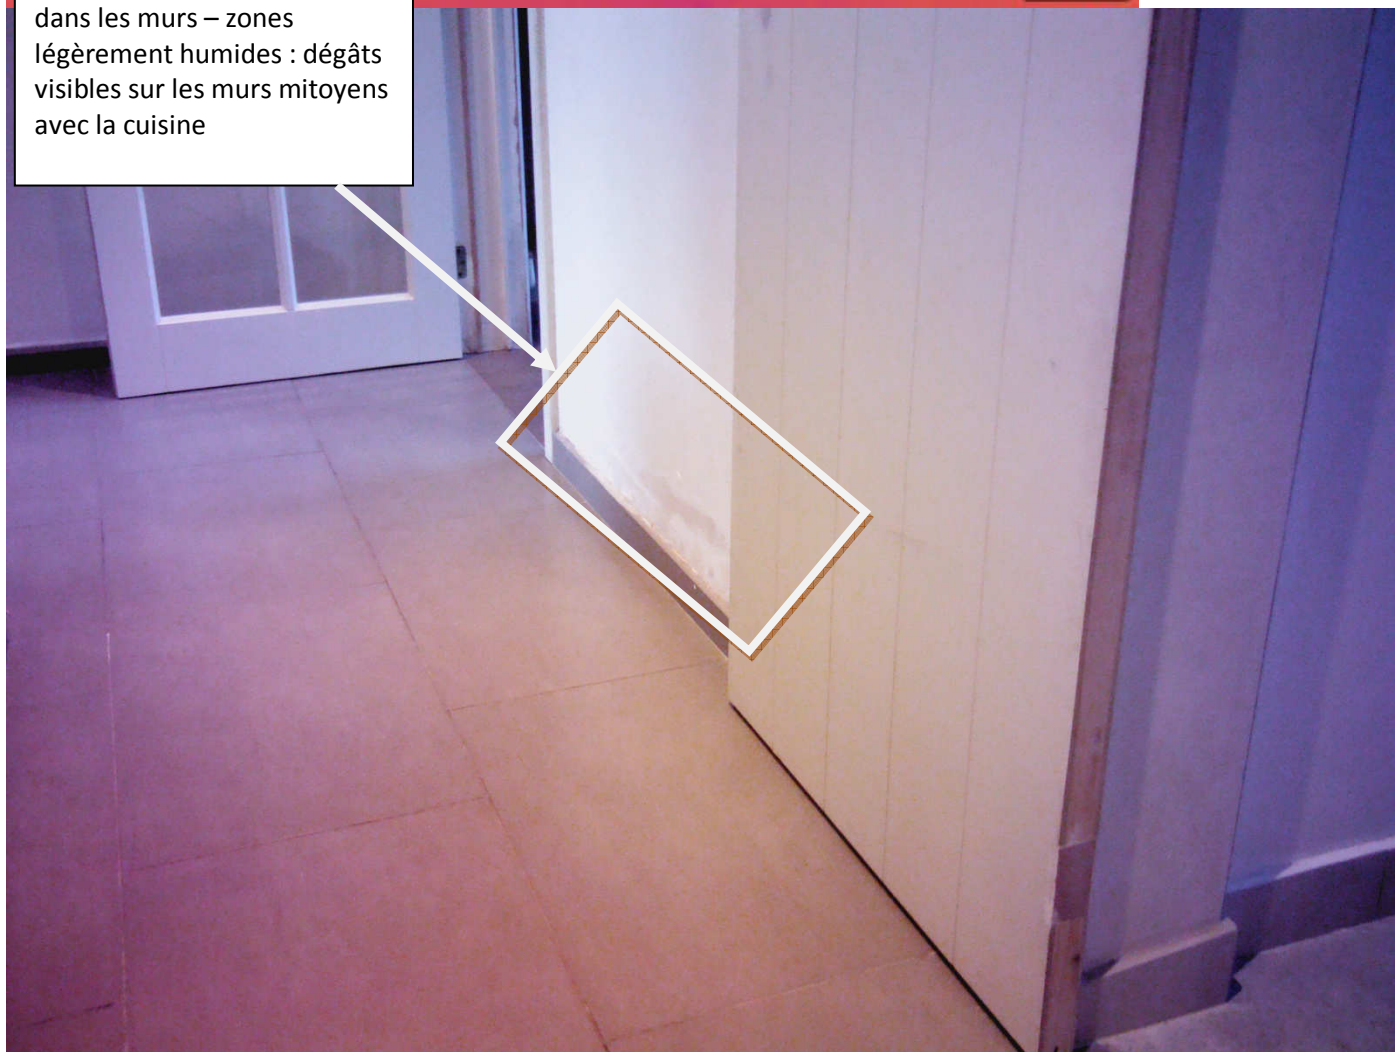
Photo 2: image infrarouge
des murs du hall: pas de
différence de température
dans les murs – zones
légèrement humides : dégâts
visibles sur les murs mitoyens
avec la cuisine

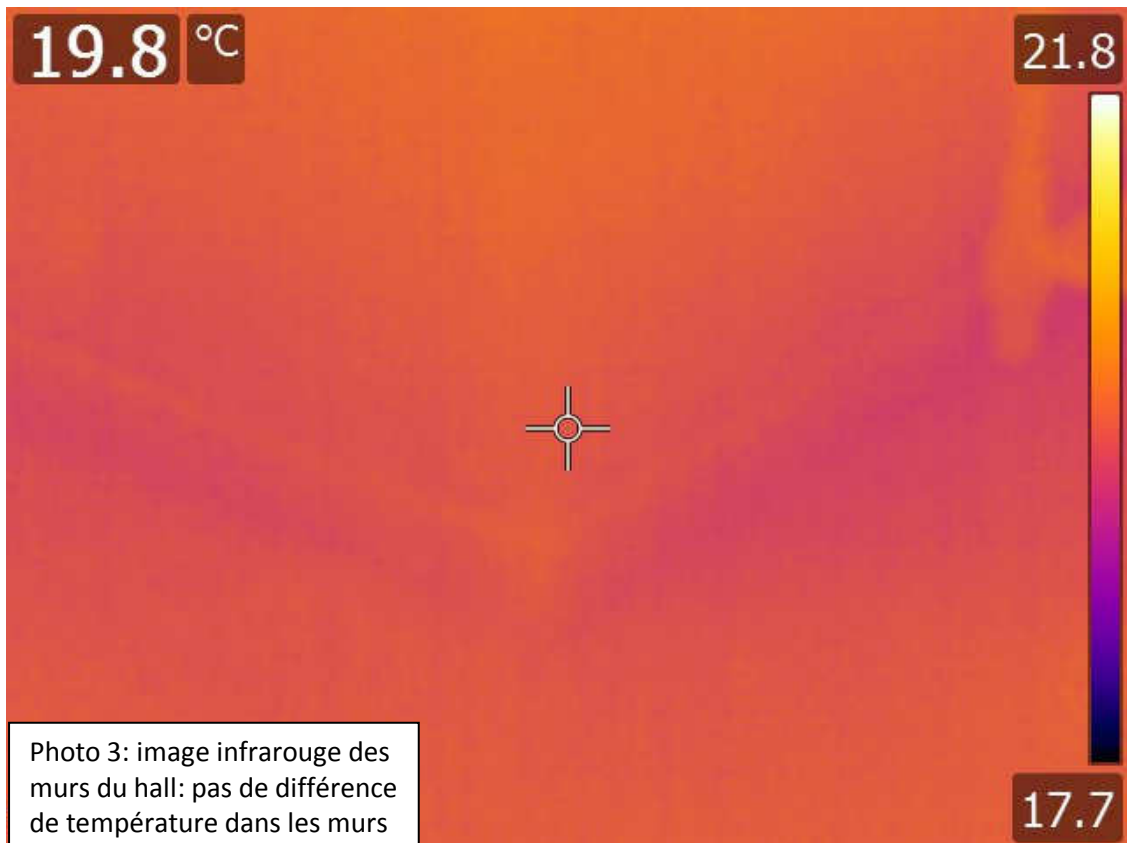
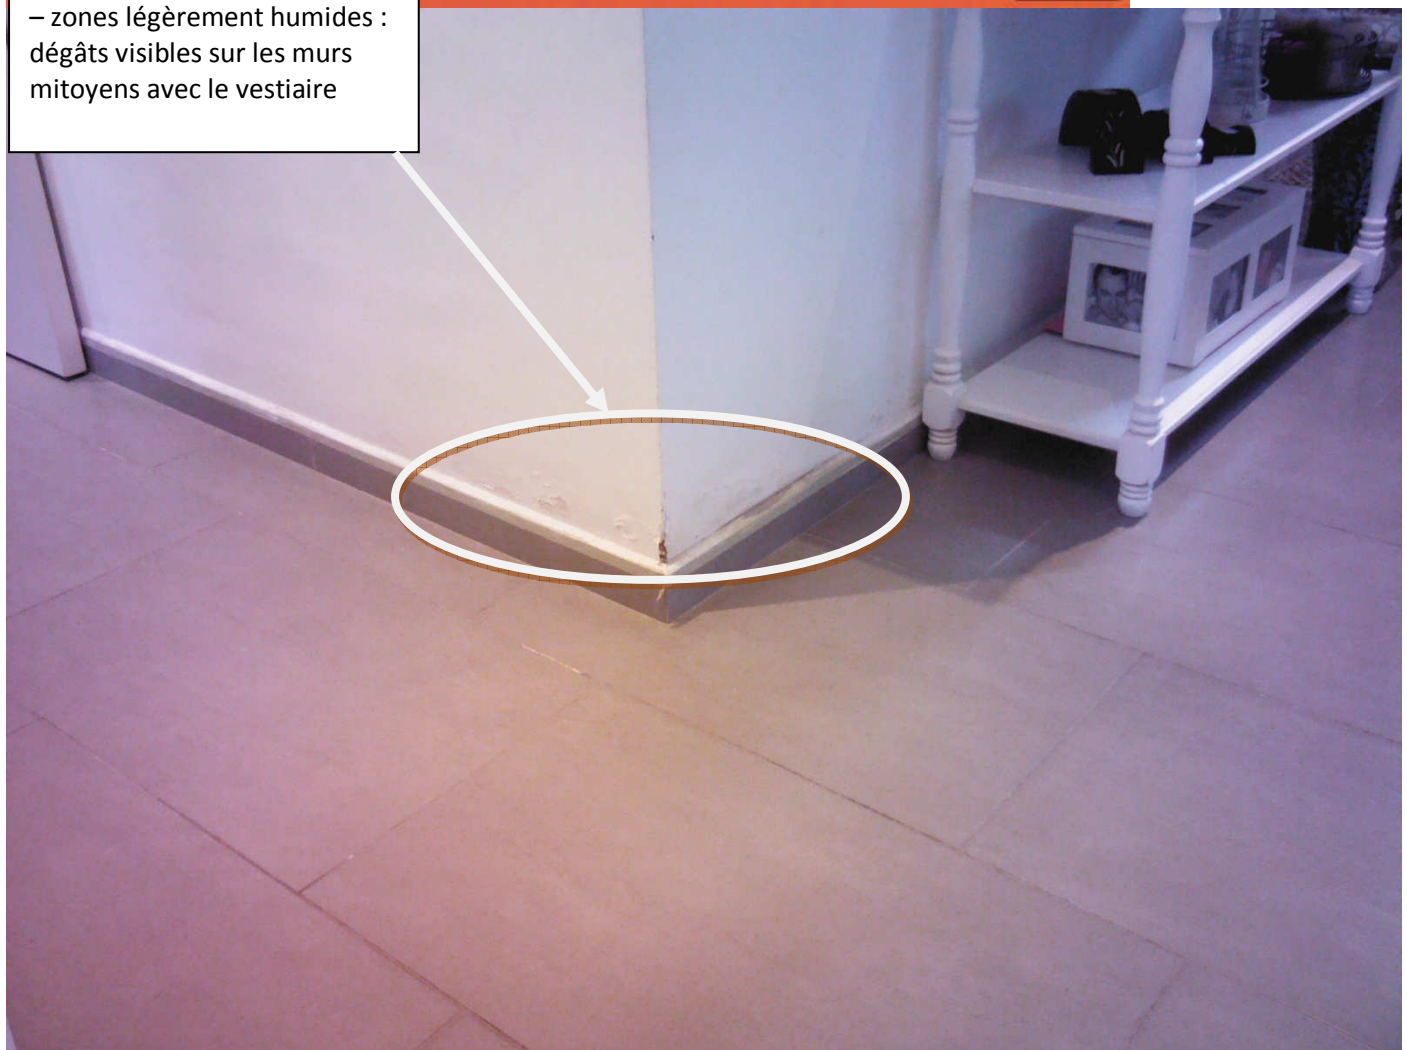
Photo 3: image infrarouge des murs du hall: pas de différence de température dans les murs – zones légèrement humides : dégâts visibles sur les murs mitoyens avec le vestiaire

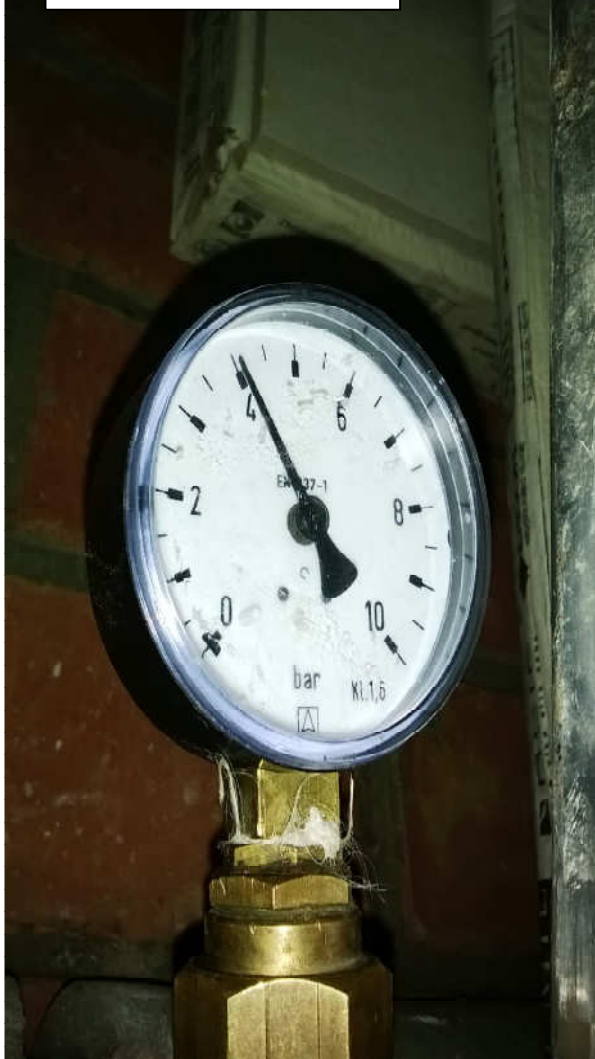
- Test pression à manomètre :
 - Sur les tuyaux d'eau chaude et froide : la pression reste stable. Il n'y a pas de fuites sur les tuyaux d'eau chaude ni sur les tuyaux d'eau froide.

Photo 4: test à manomètre sur les tuyaux sanitaires: début du test

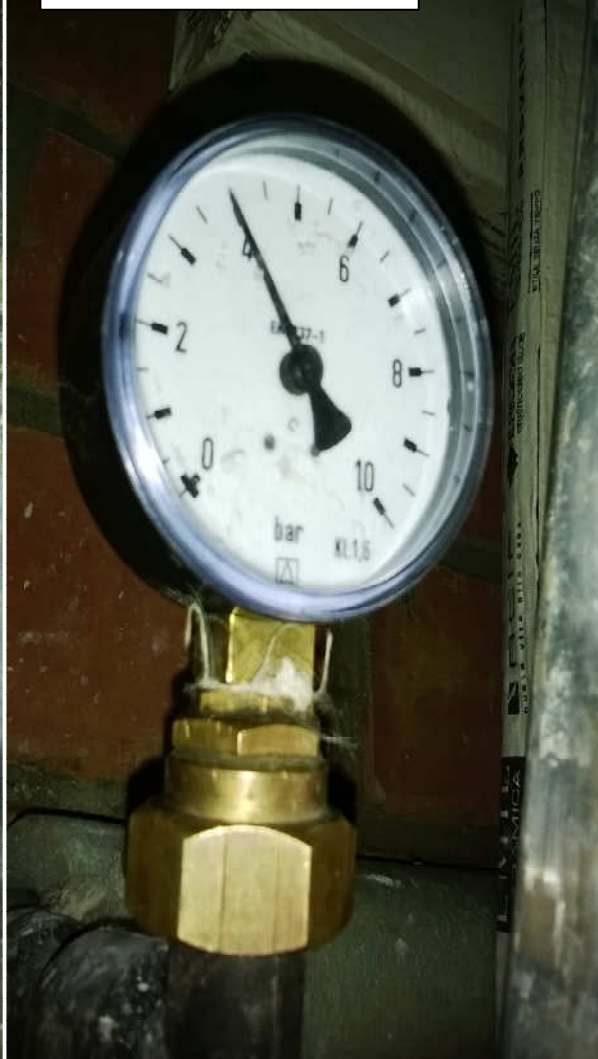
Photo 5: test à manomètre sur les tuyaux sanitaires: fin du test

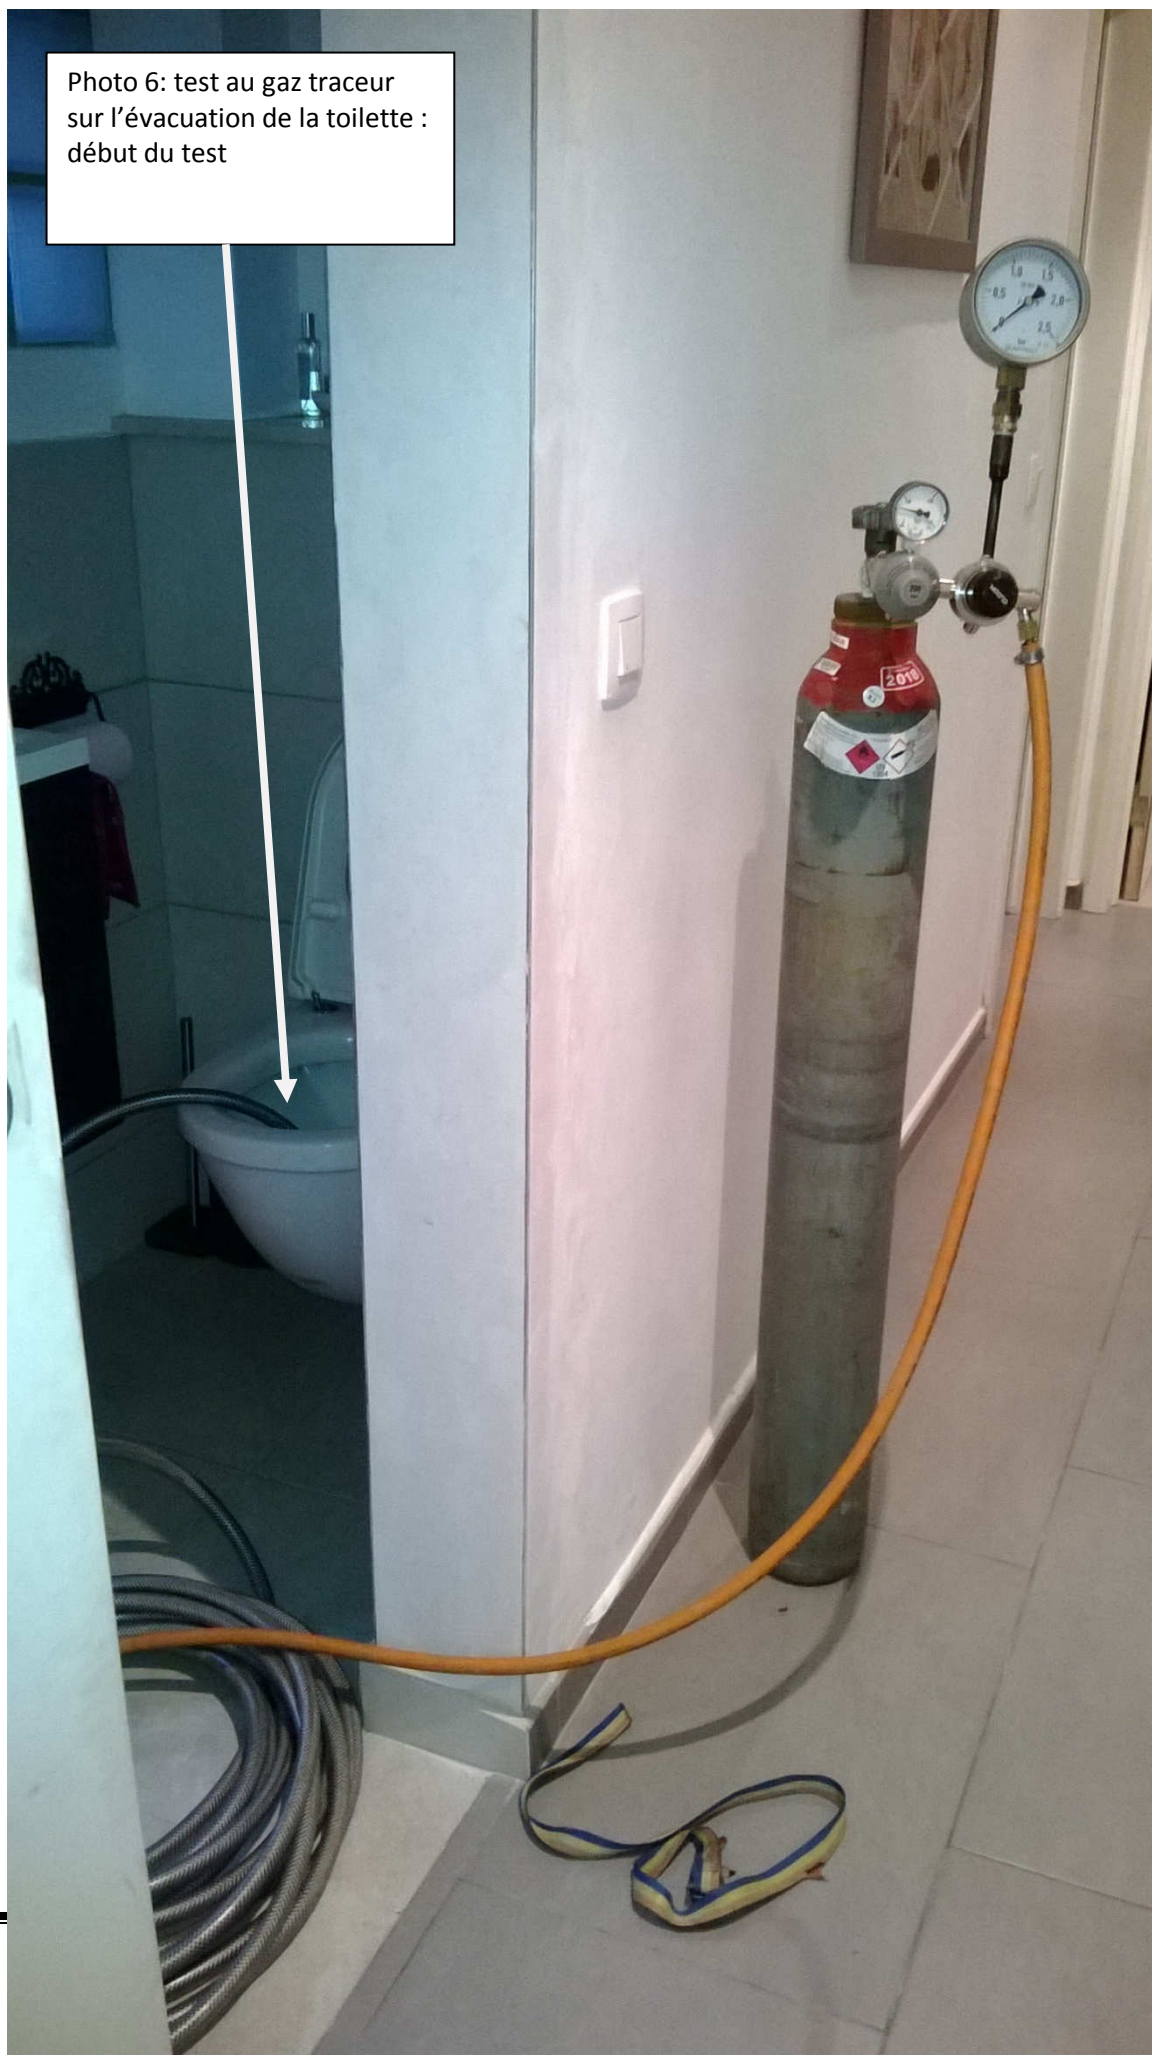
Photo 6: test au gaz traceur
sur l'évacuation de la toilette :
début du test

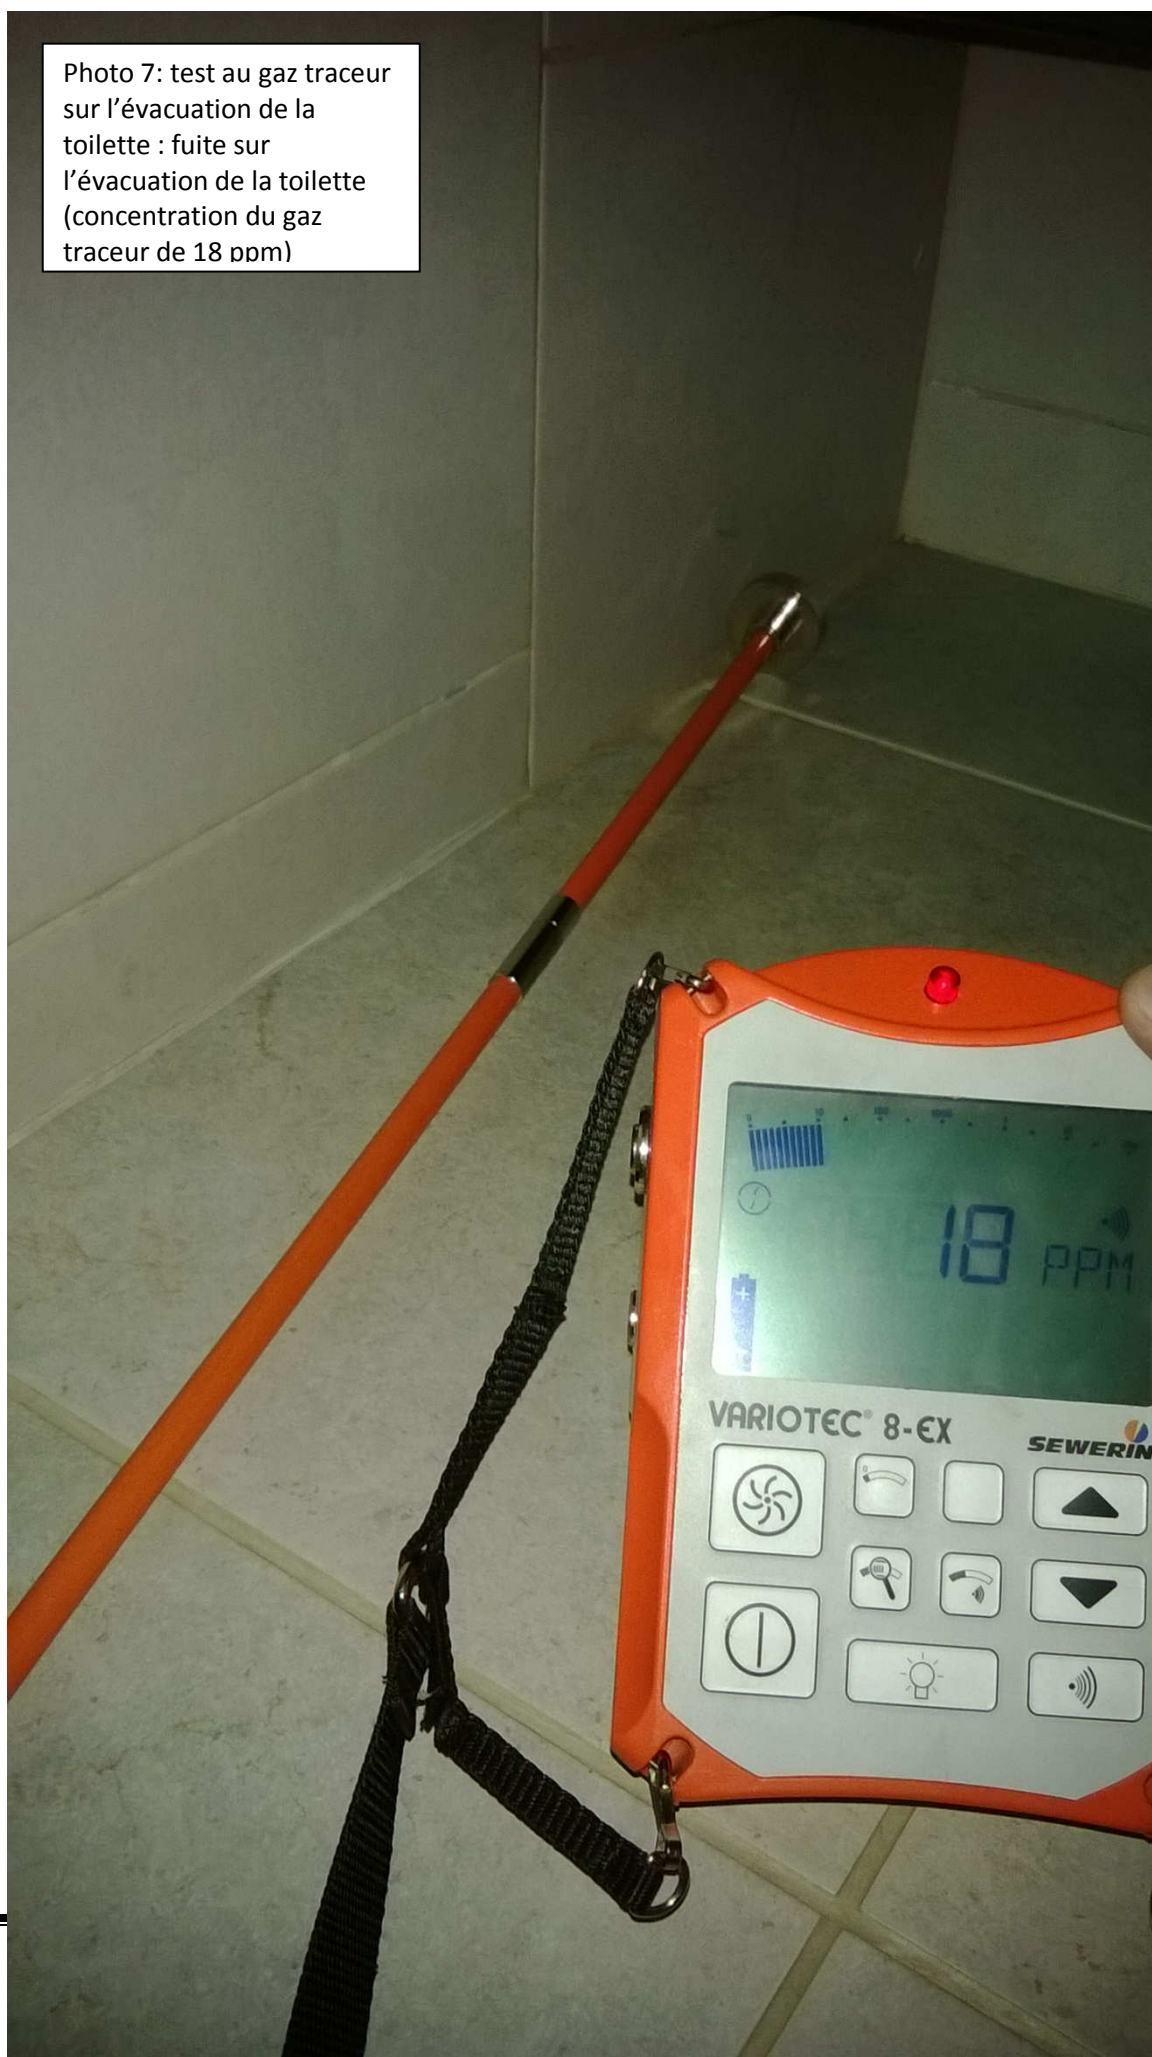
- Test au gaz traceur :
 - Sur l'évacuation de la toilette dans la salle de bain : le gaz traceur sort du sol. On mesure 18 ppm concentration de gaz traceur sous le meuble lavabo.

Il y a une fuite sur l'évacuation de la toilette dans le sol de la salle de bain.

Photo 7: test au gaz traceur
sur l'évacuation de la
toilette : fuite sur
l'évacuation de la toilette
(concentration du gaz
traceur de 18 ppm)
