Verzekeringdossier/Dossier d'assurance:

Plaats van onderzoek/Lieu d'inspection: même adresse

Datum/date: 23/09/2015

Servicerapport/Rapport de service Infrasonor: 00xxx

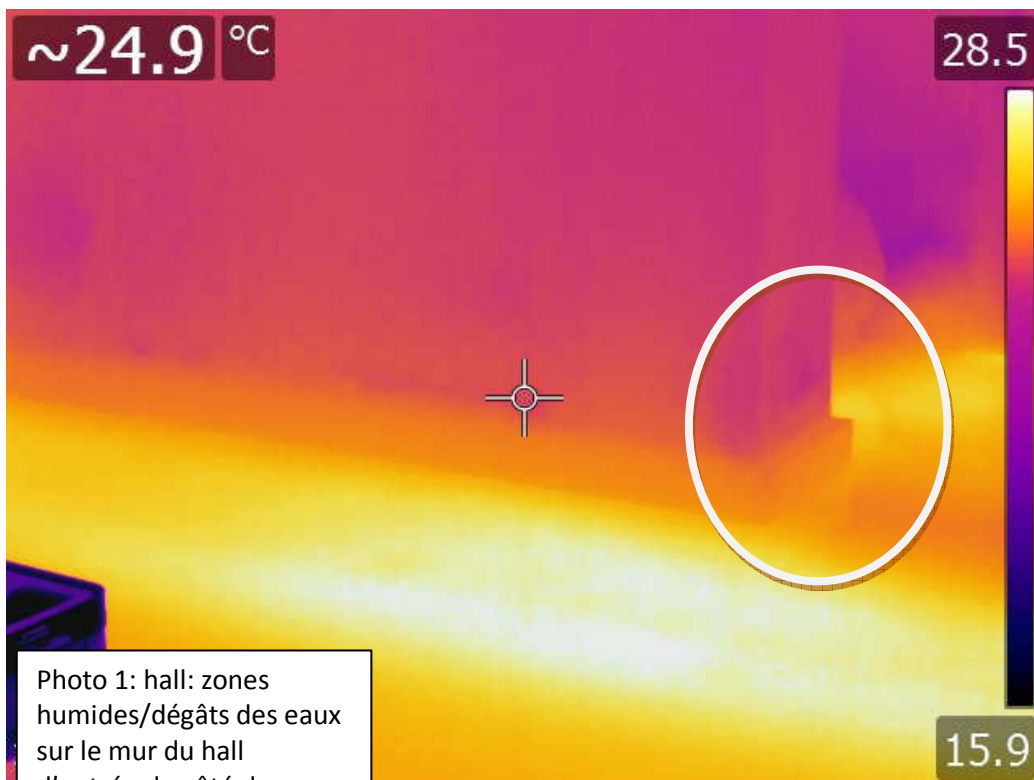
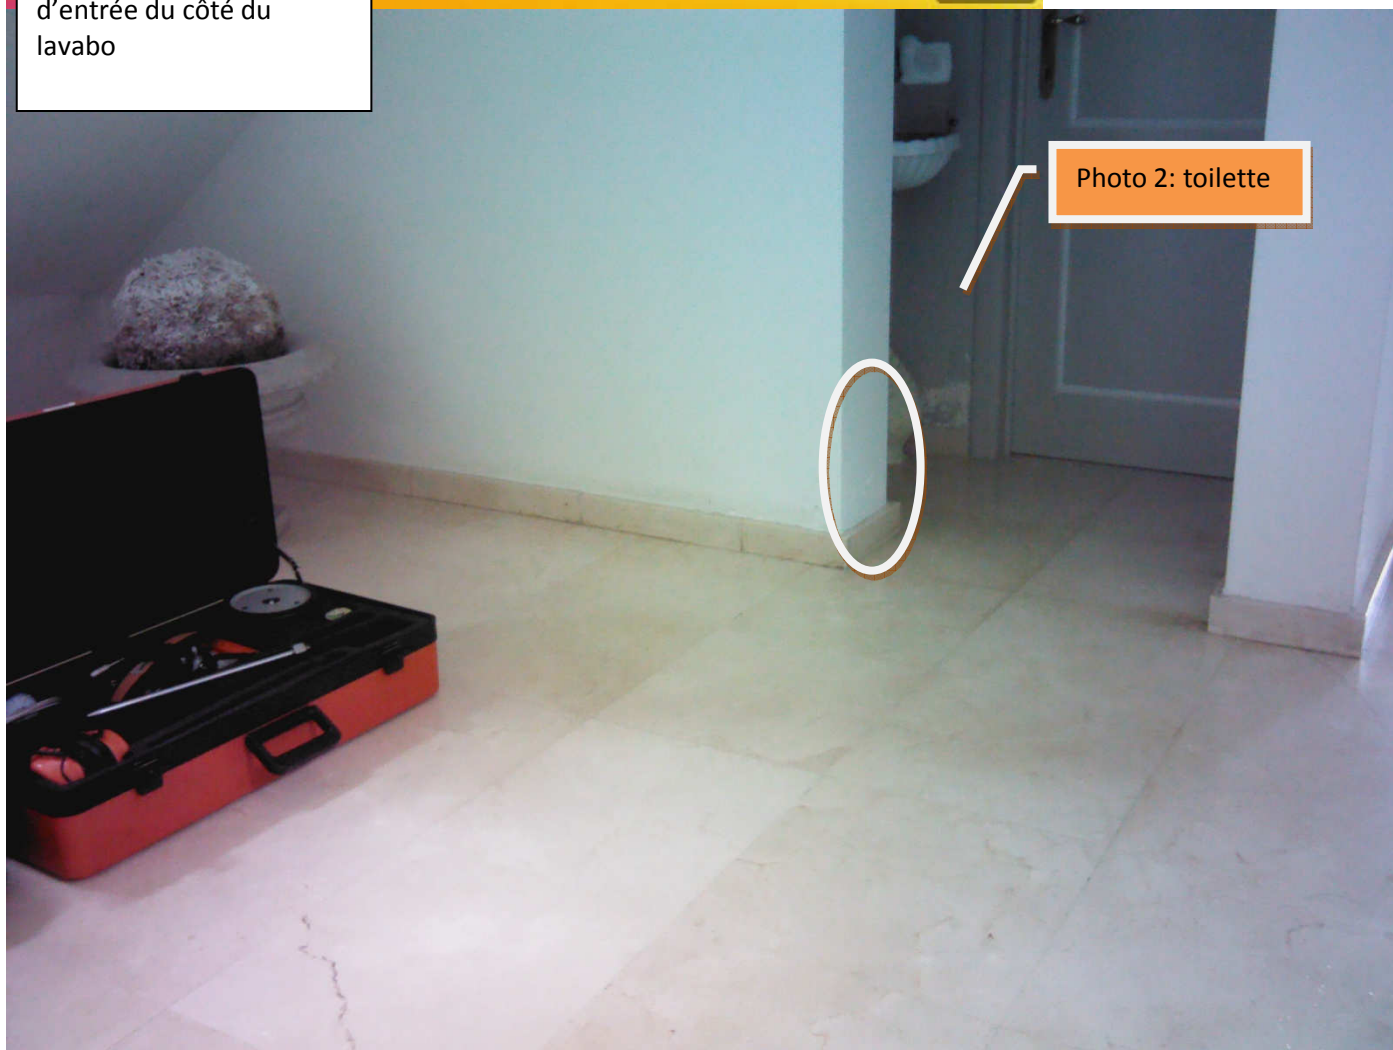
Photo 1: hall: zones humides/dégâts des eaux sur le mur du hall d'entrée du côté du lavabo

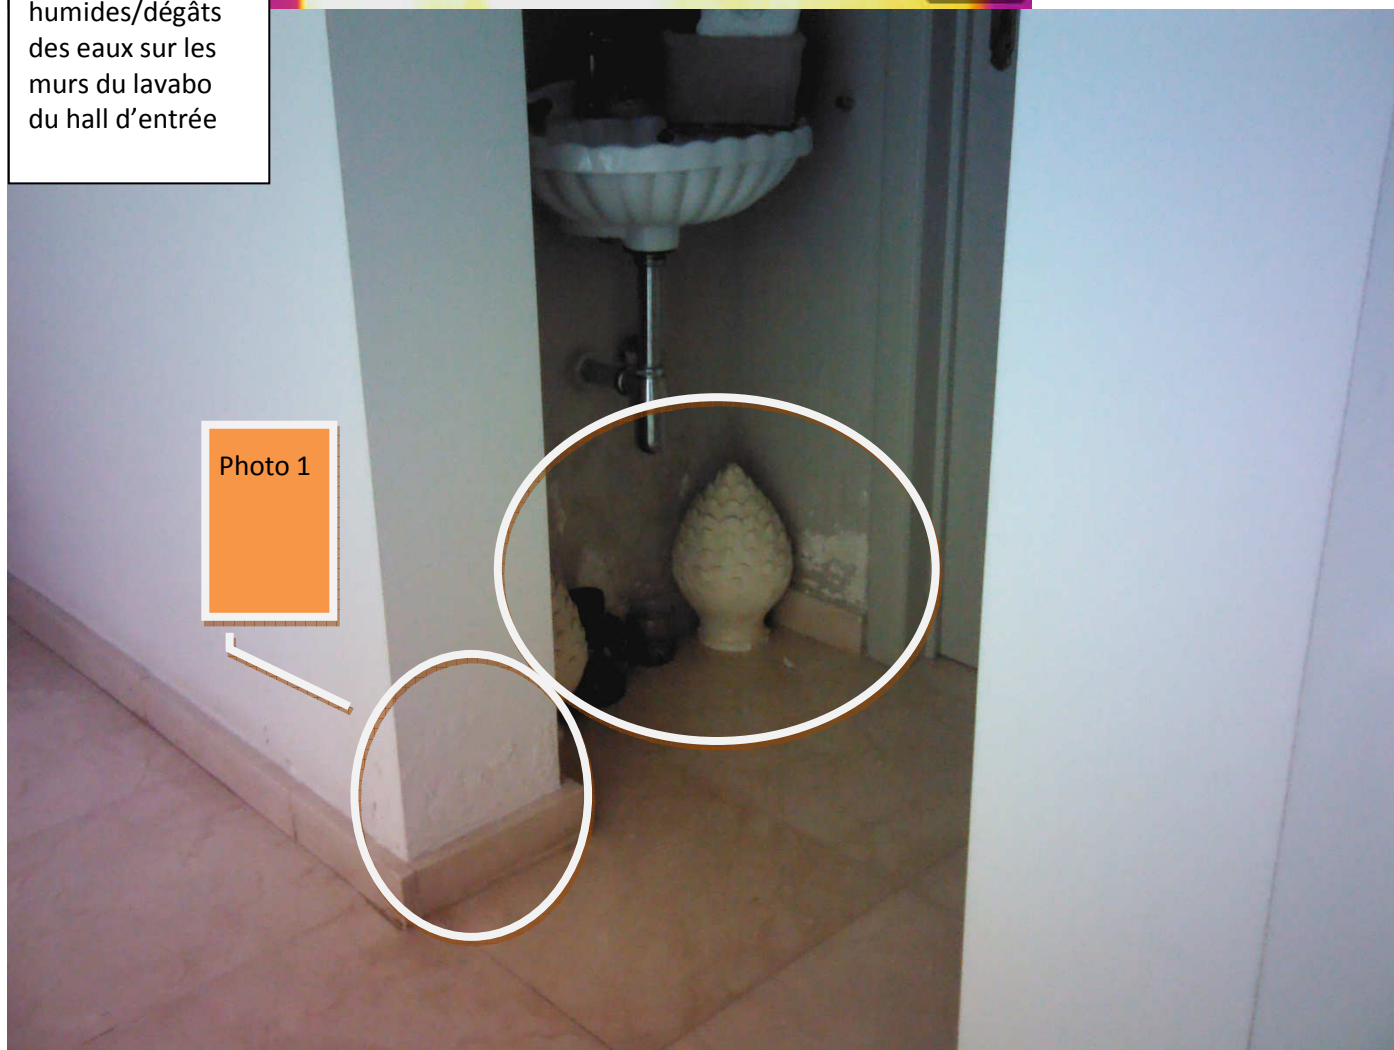
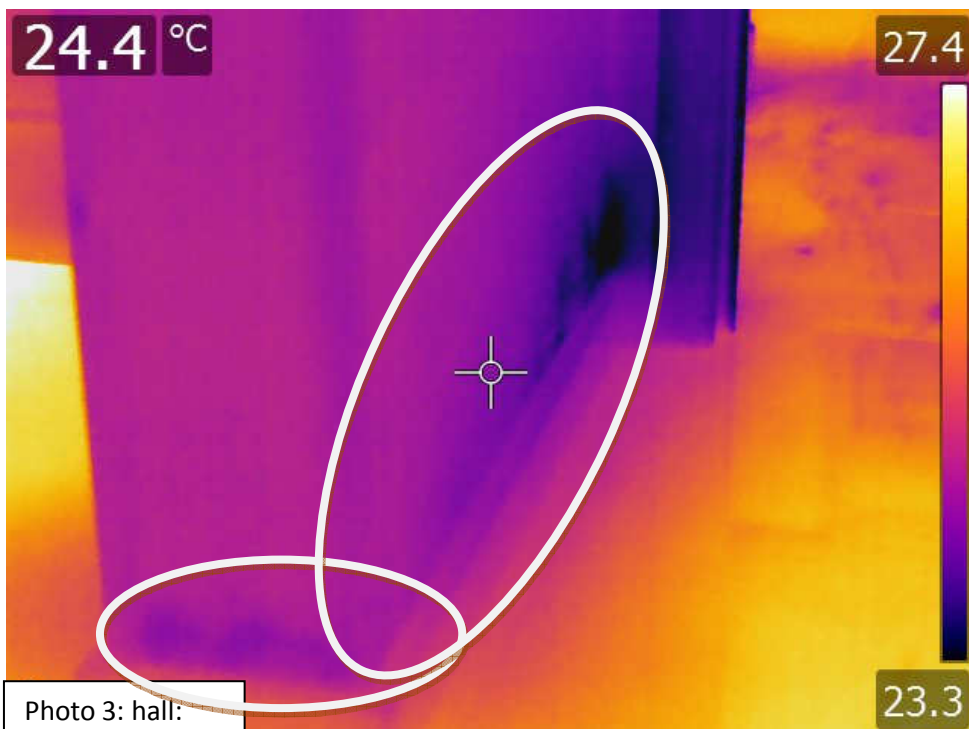
Photo 2: hall:
zones
humides/dégâts
des eaux sur les
murs du lavabo
du hall d'entrée

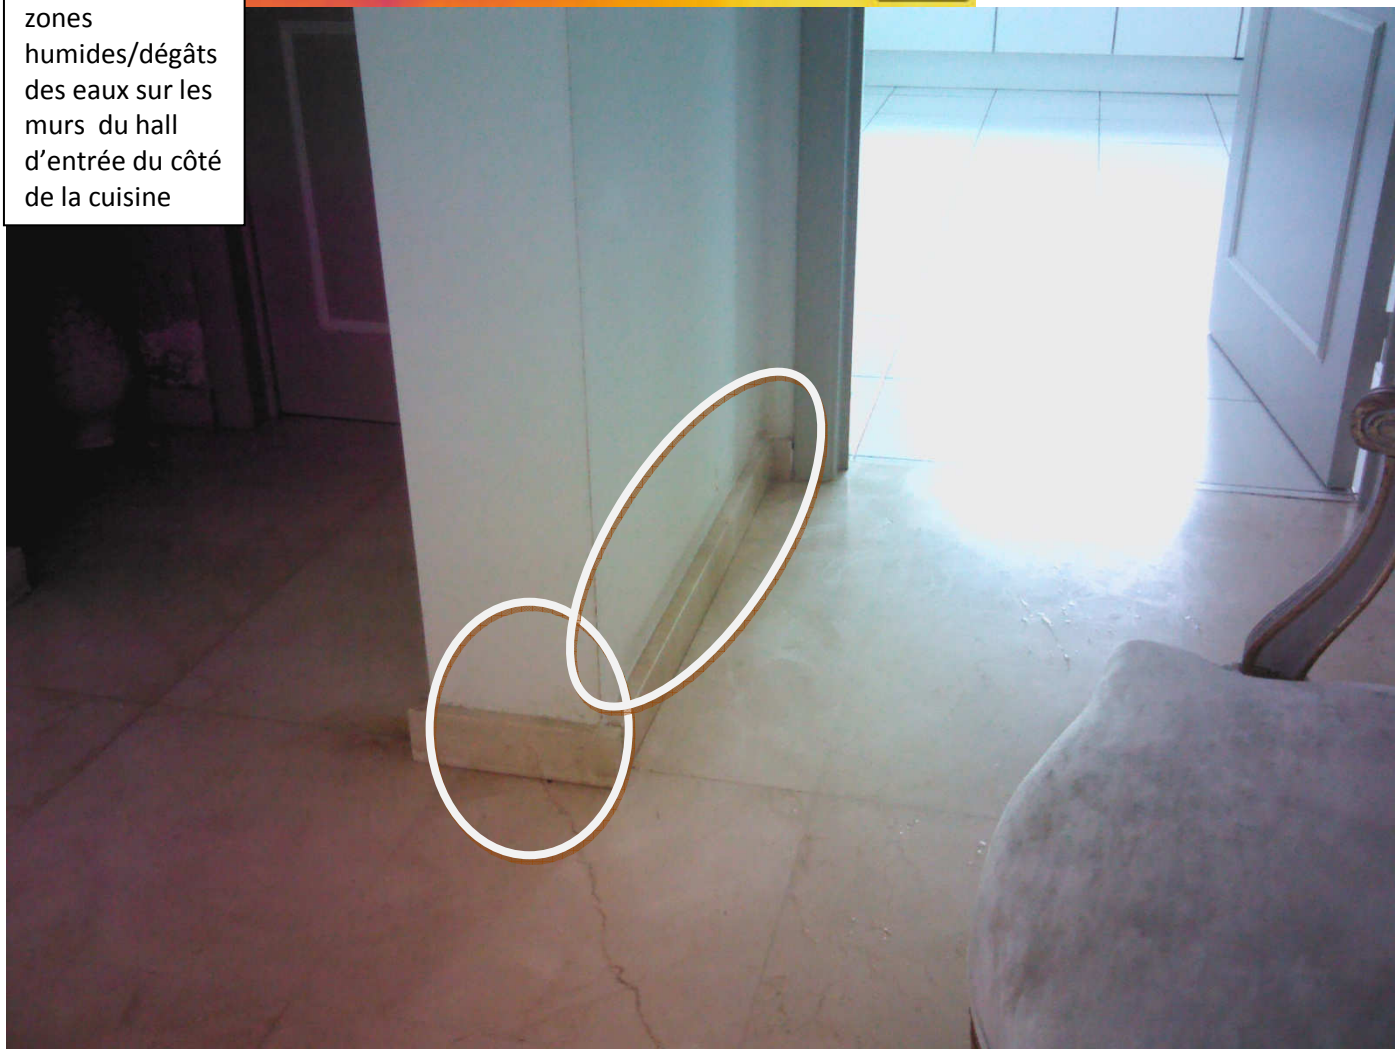
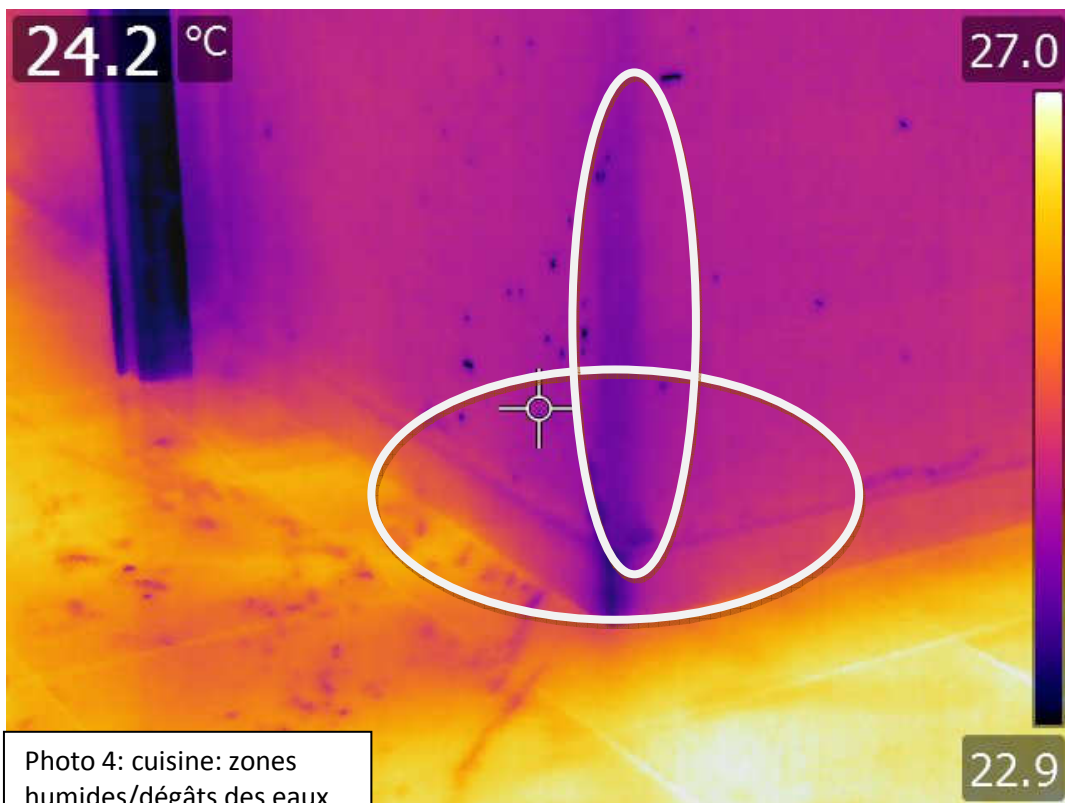
Photo 3: hall:
zones
humides/dégâts
des eaux sur les
murs du hall
d'entrée du côté
de la cuisine

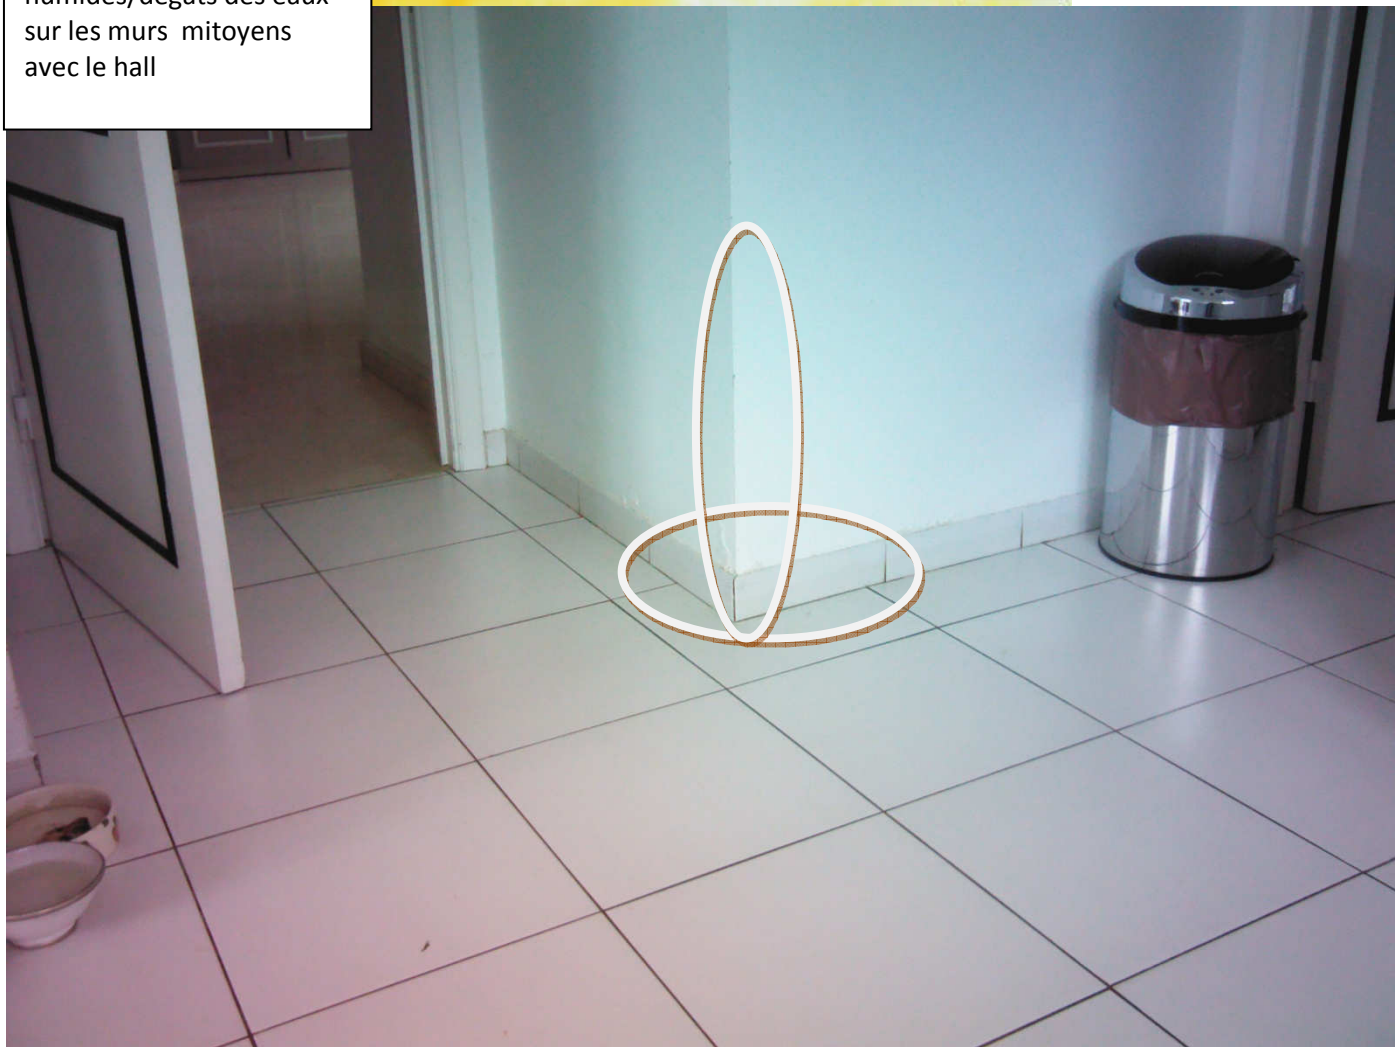
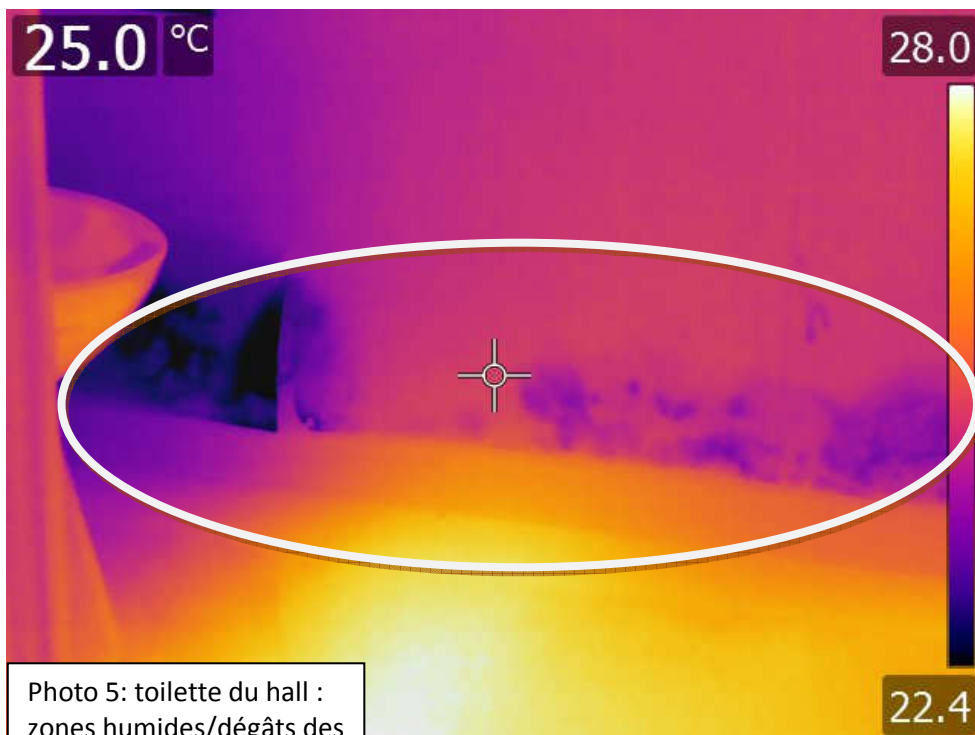
Photo 4: cuisine: zones humides/dégâts des eaux sur les murs mitoyens avec le hall

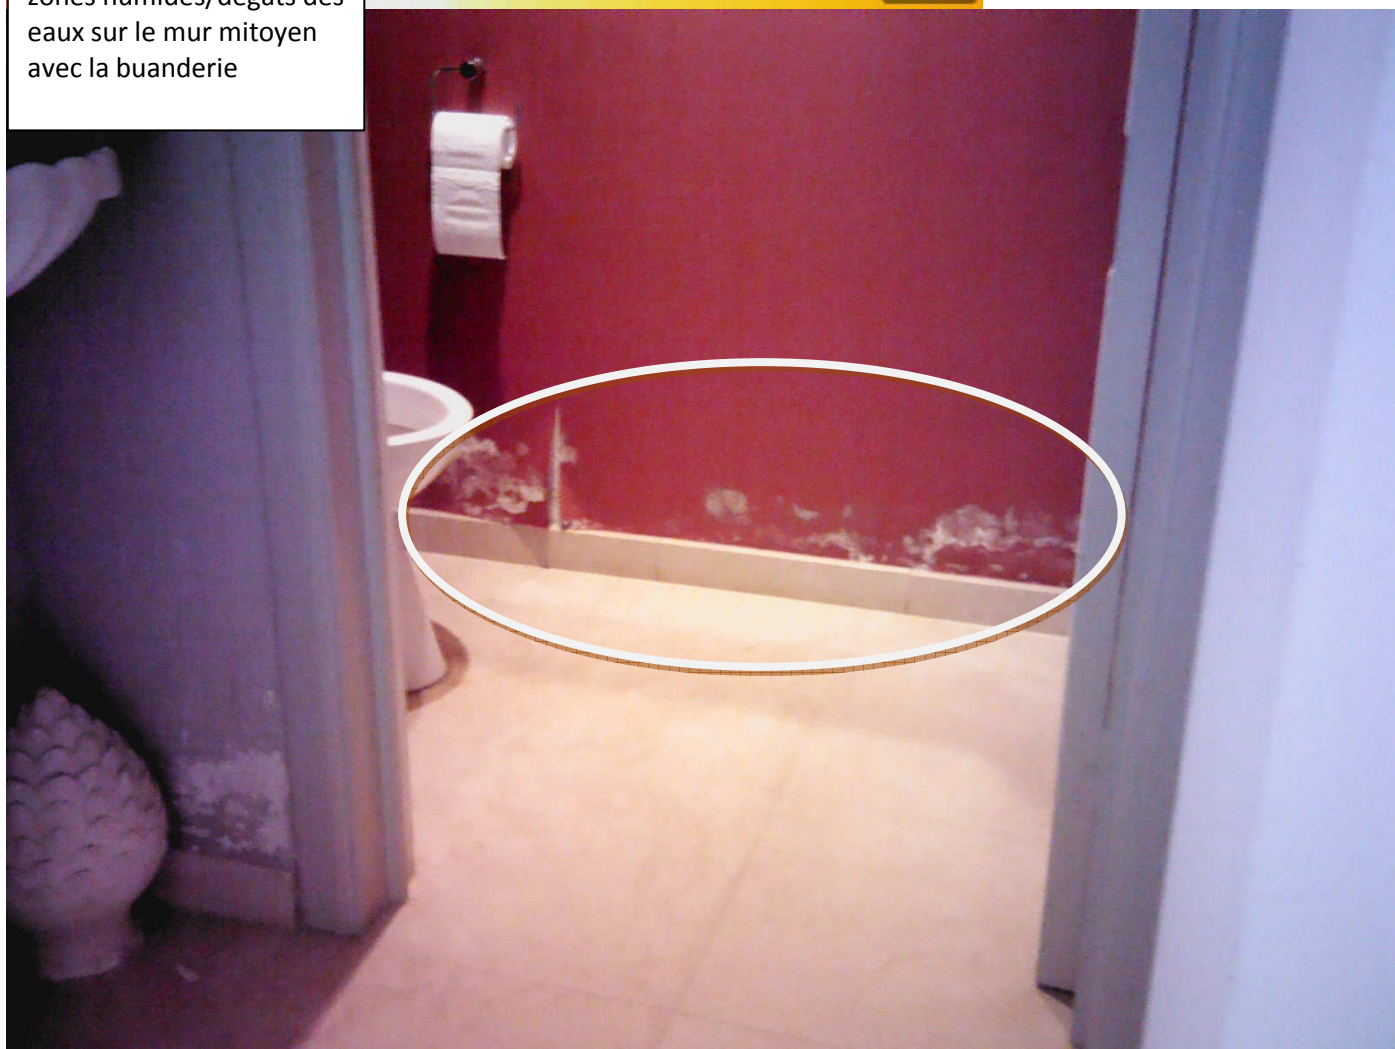
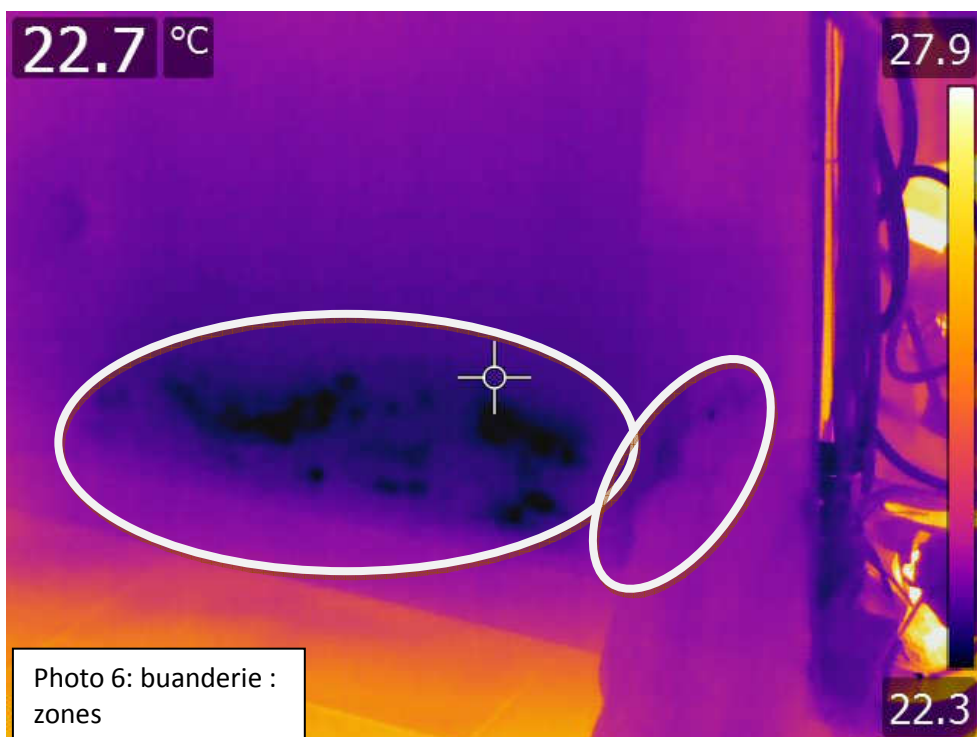
Photo 5: toilette du hall :
zones humides/dégâts des
eaux sur le mur mitoyen
avec la buanderie

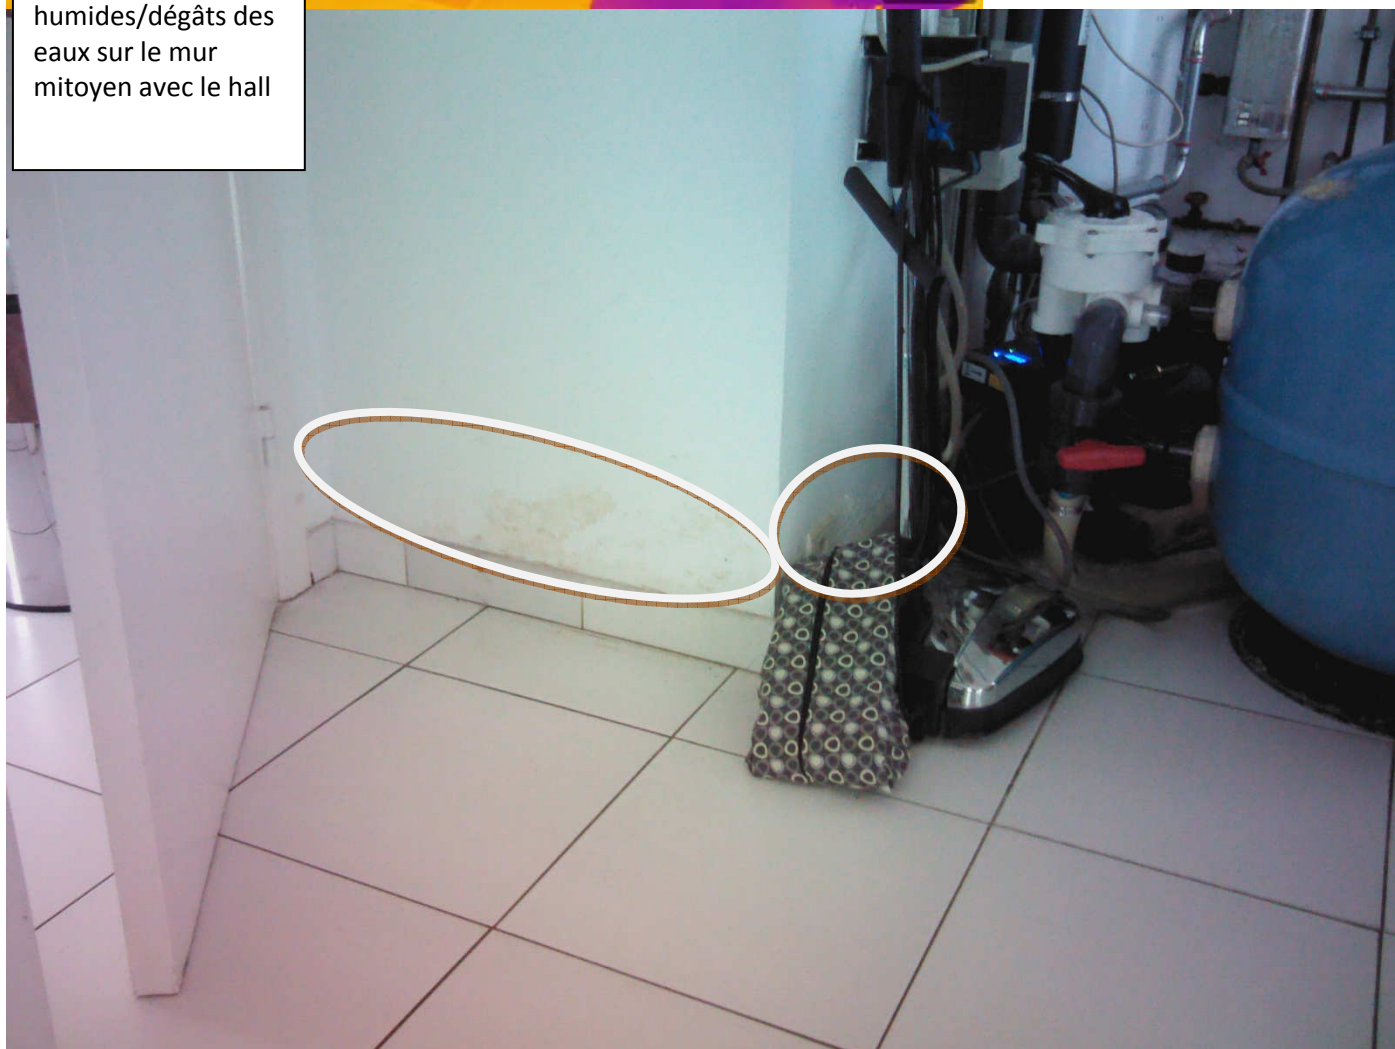
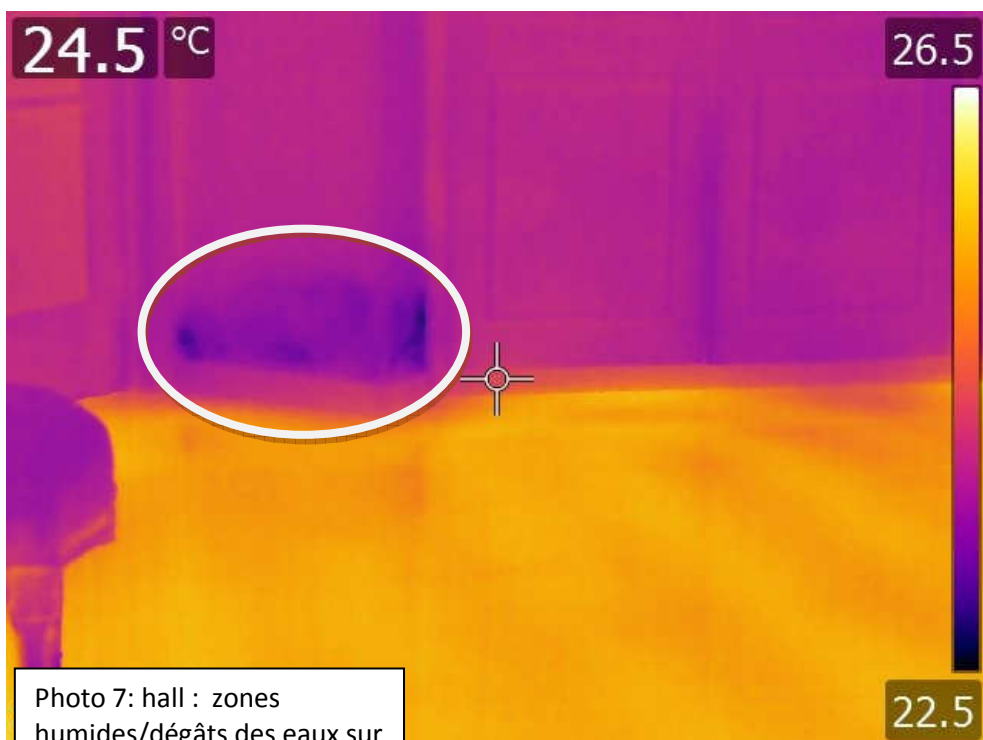
Photo 6: buanderie :
zones
humides/dégâts des
eaux sur le mur
mitoyen avec le hall

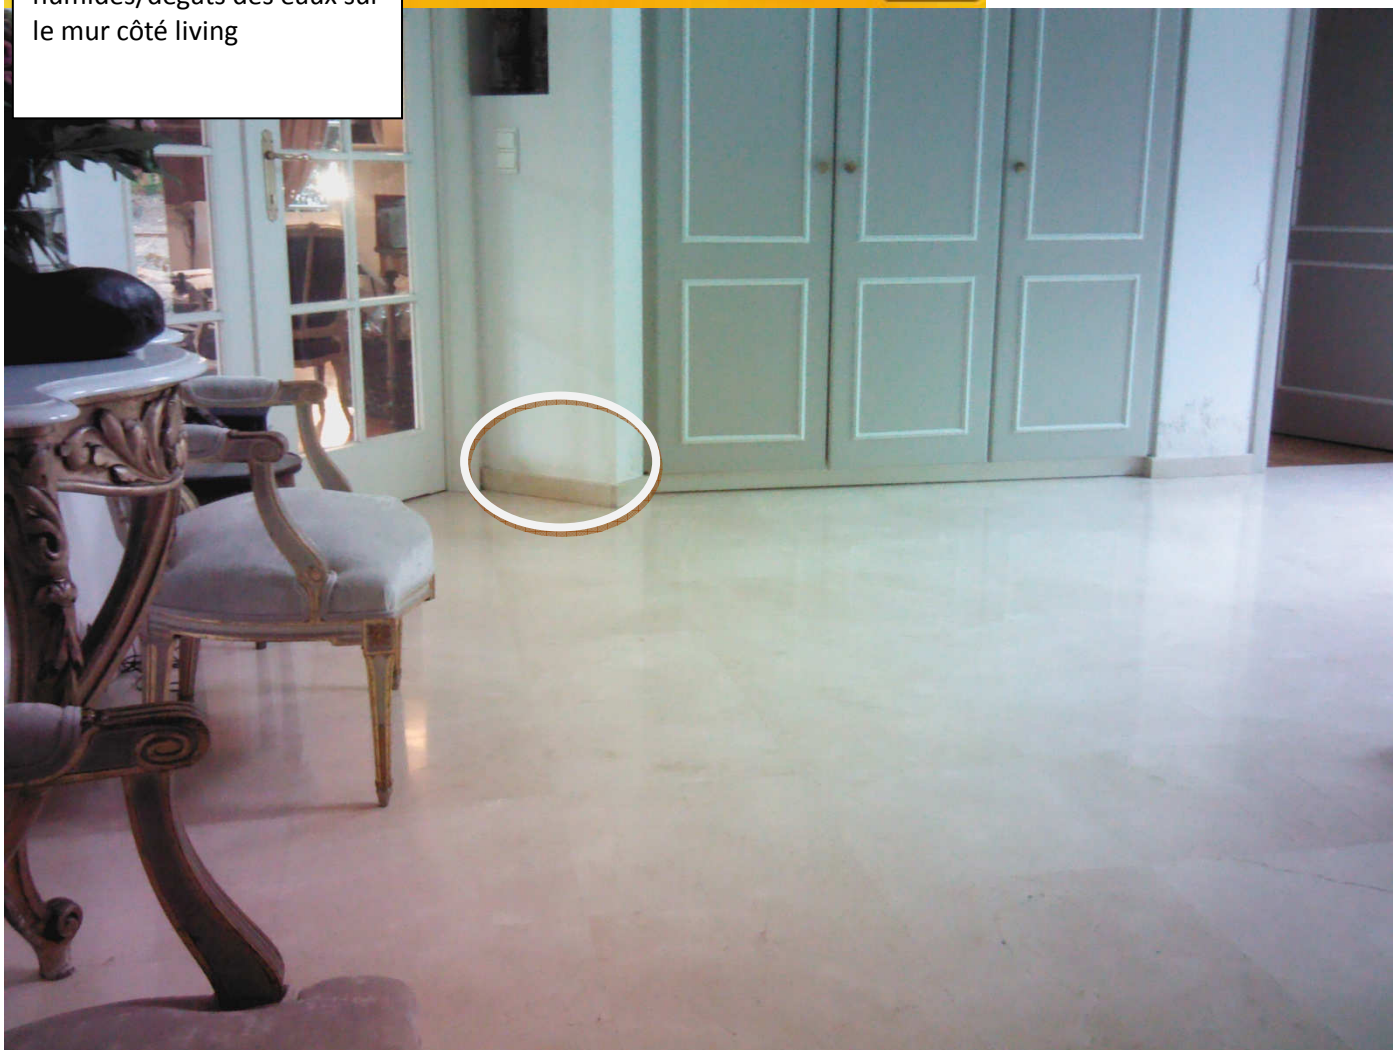
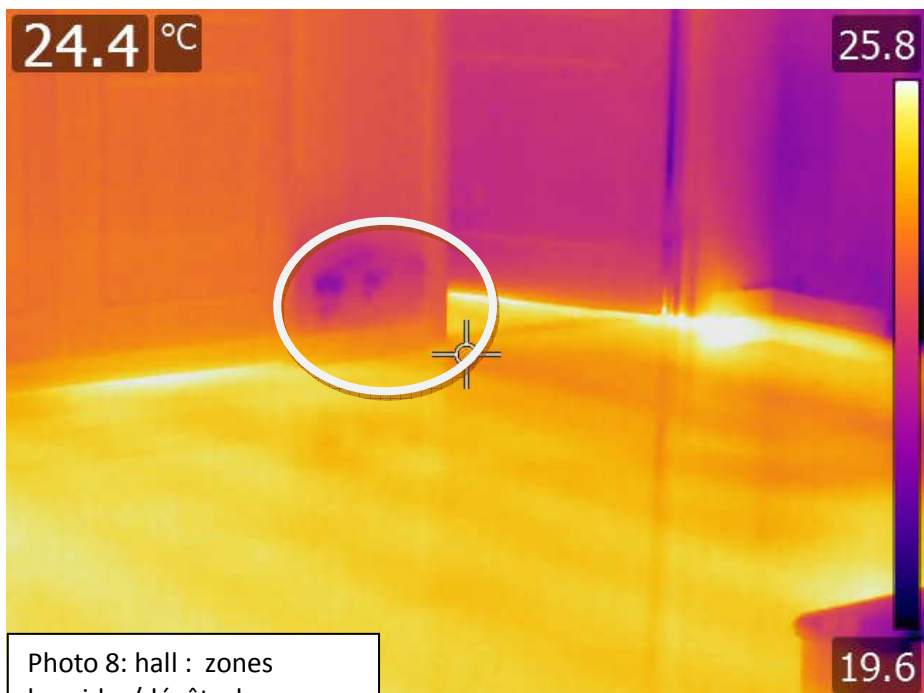
Photo 7: hall : zones humides/dégâts des eaux sur le mur côté living

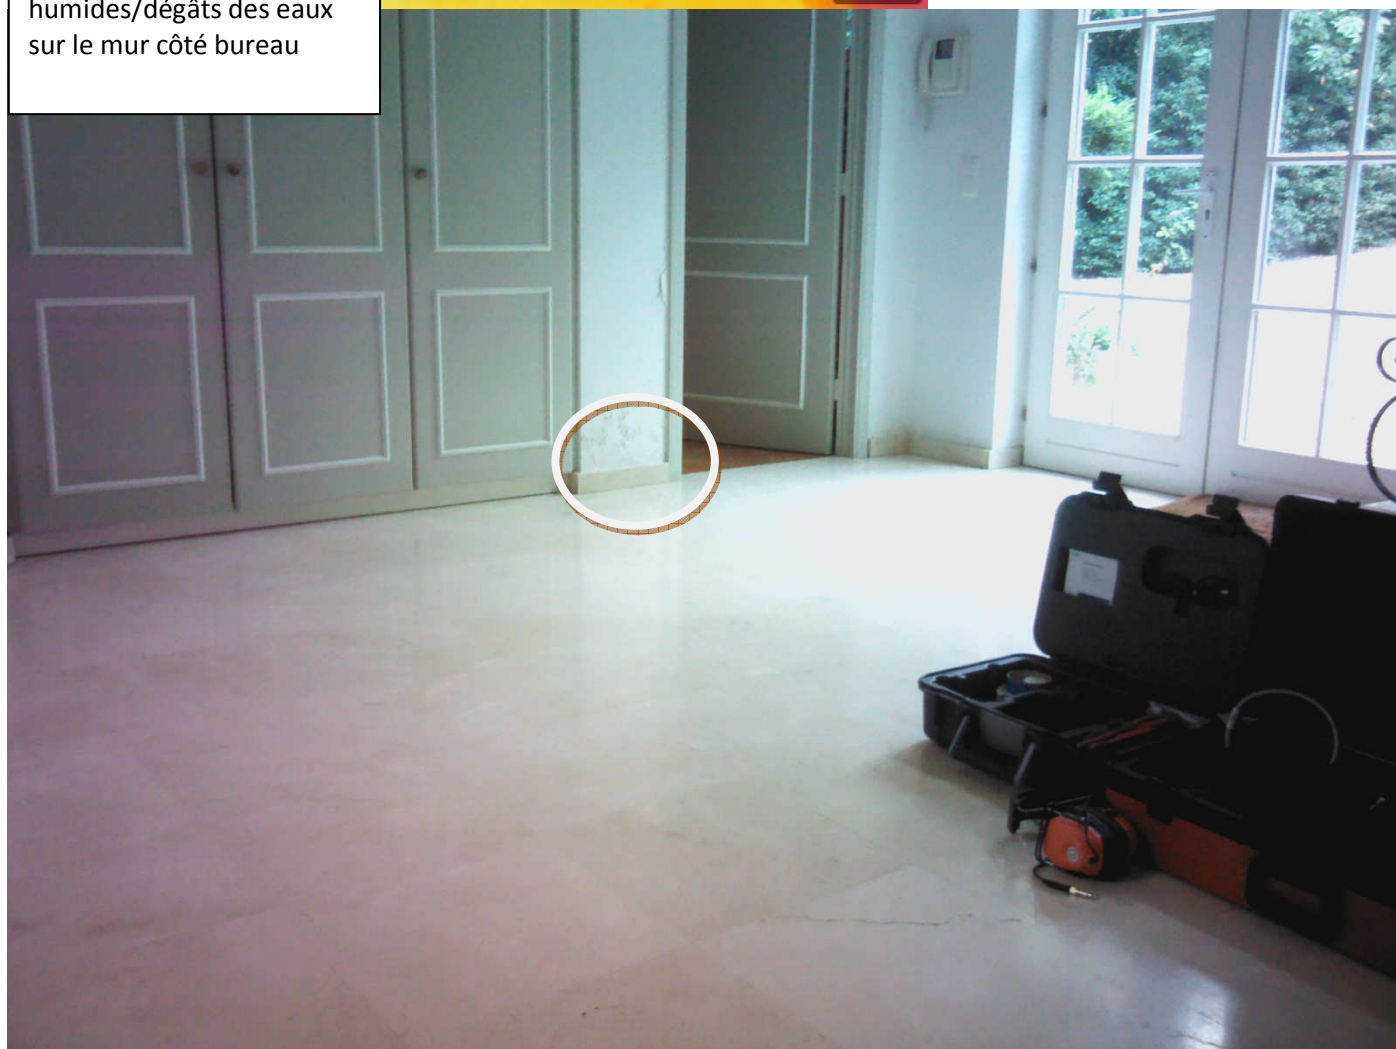
Photo 8: hall : zones humides/dégâts des eaux sur le mur côté bureau

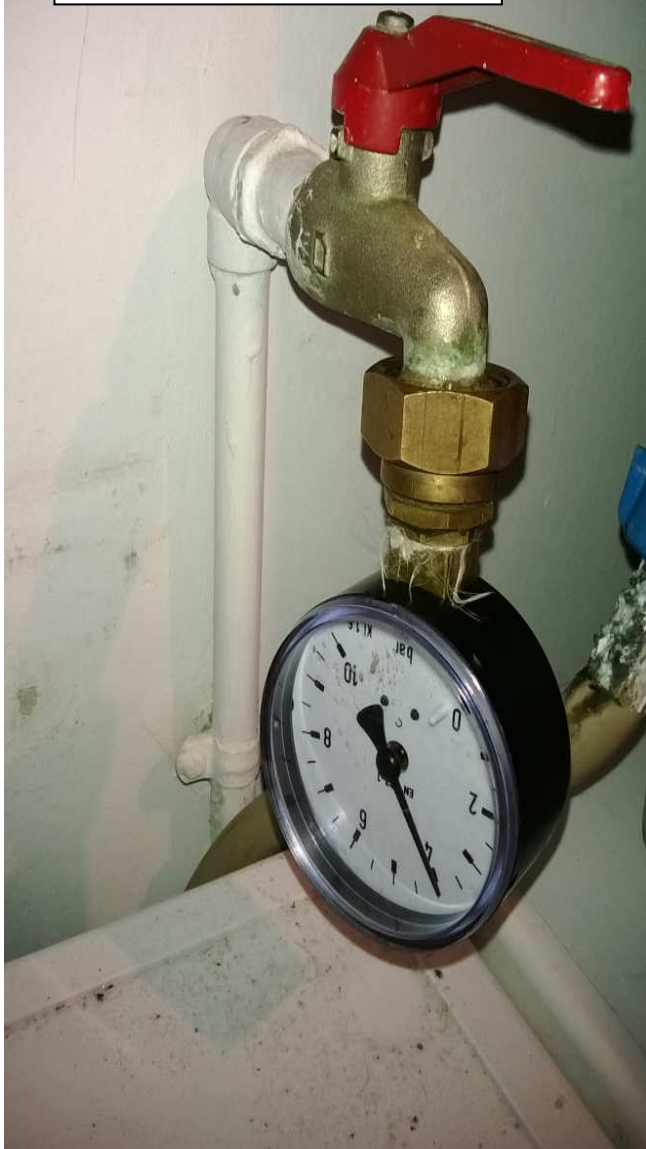
Photo 9: test de pression sur le circuit 1 sanitaire eau froide buanderie/cuisine : début du test

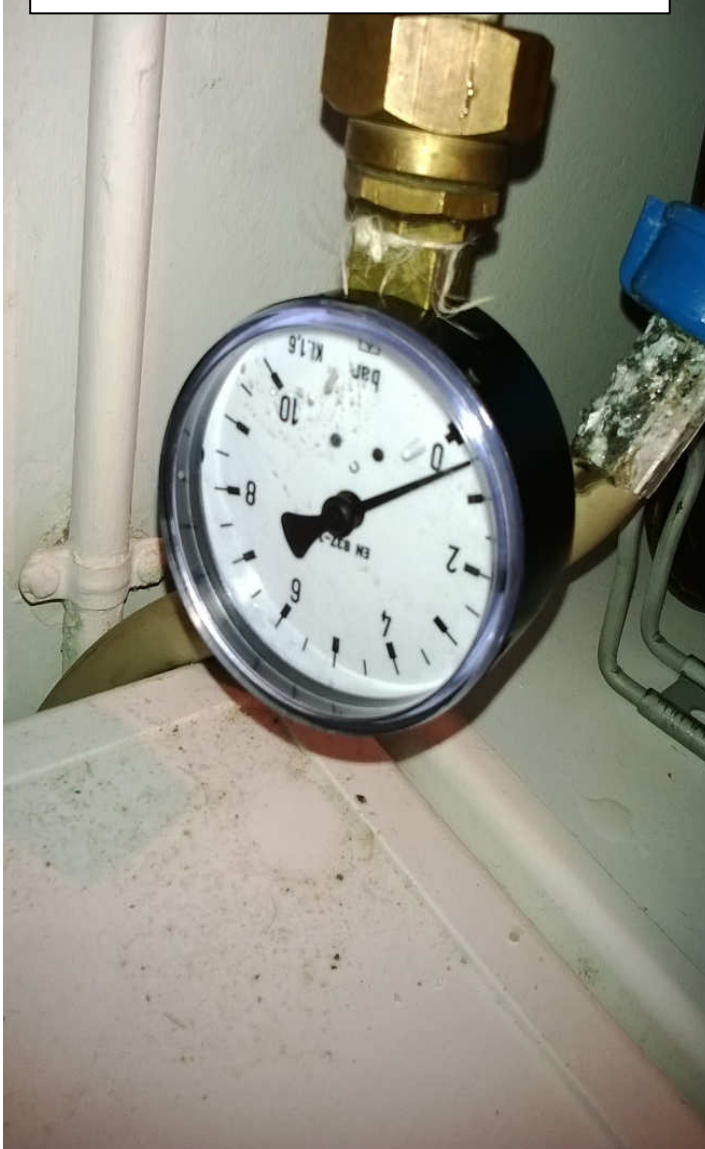
- Une petite fuite sur le circuit 1 d'eau froide au rez-de chaussée (direction buanderie/cuisine)
 - Une grande fuite sur le circuit 2 d'eau froide au rez-de chaussée (direction inconnue).

Photo 10: test de pression sur le circuit 1 sanitaire eau froide buanderie/cuisine : fin du test – petite perte de pression : fuite sur le circuit – le test a été effectué à 3 reprises avec un même résultat

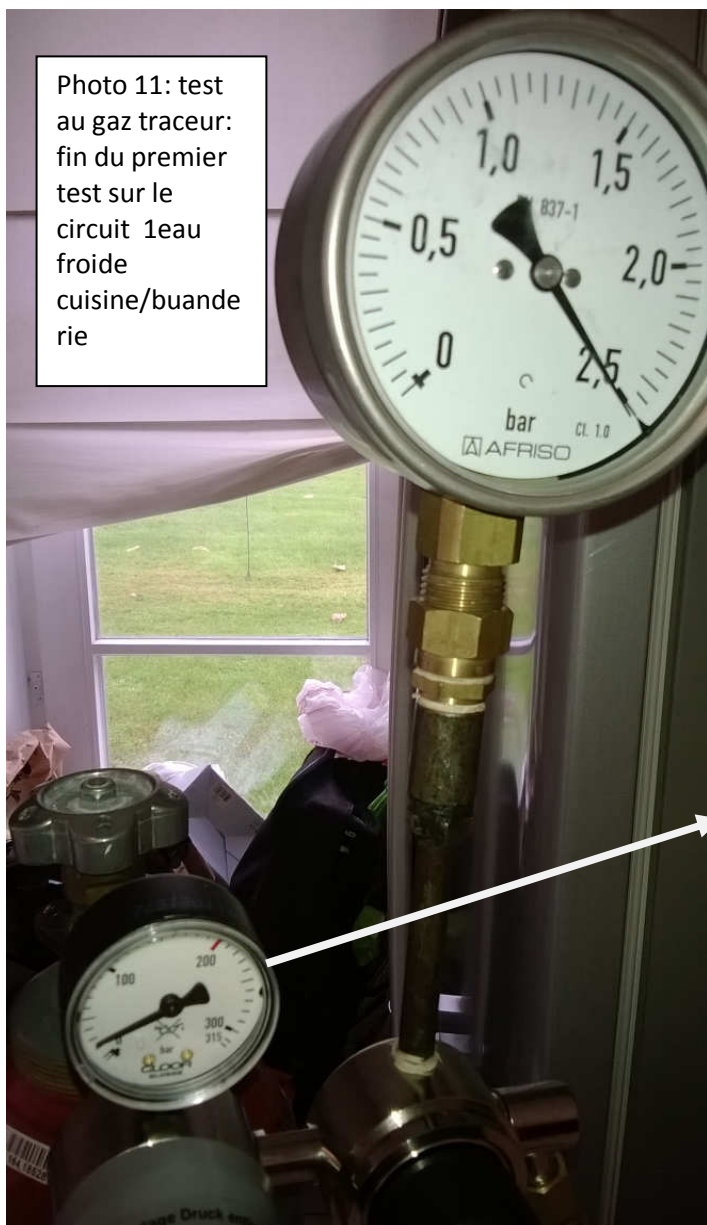
Photo 11: test
au gaz traceur:
fin du premier
test sur le
circuit 1 eau
froide
cuisine/buande
rie

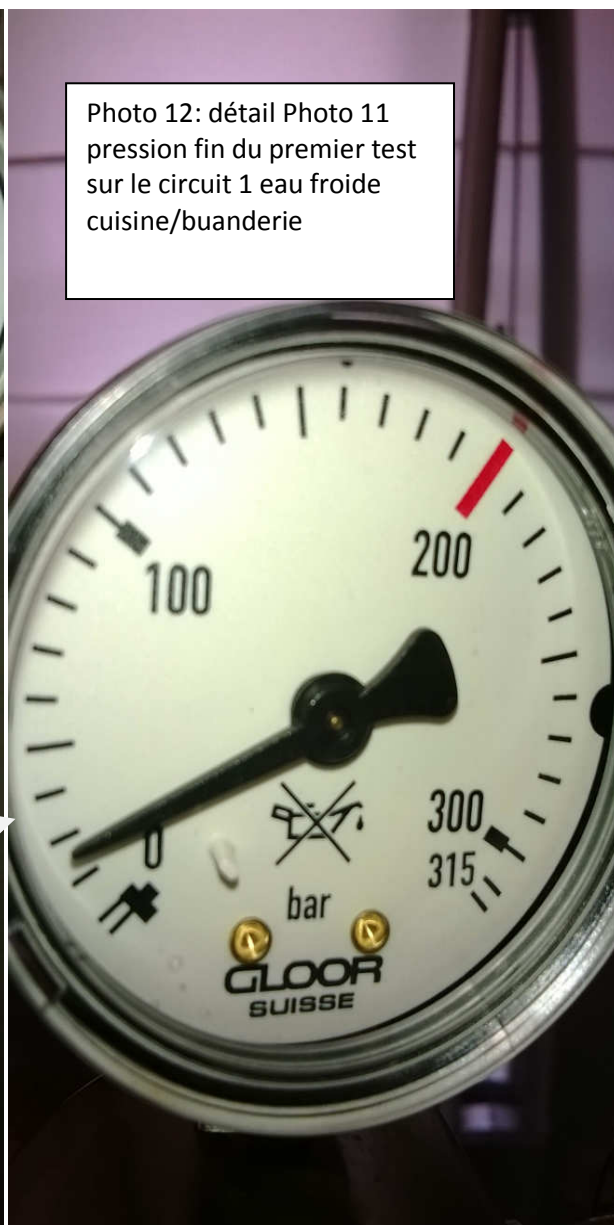
Photo 12: détail Photo 11
pression fin du premier test
sur le circuit 1 eau froide
cuisine/buanderie

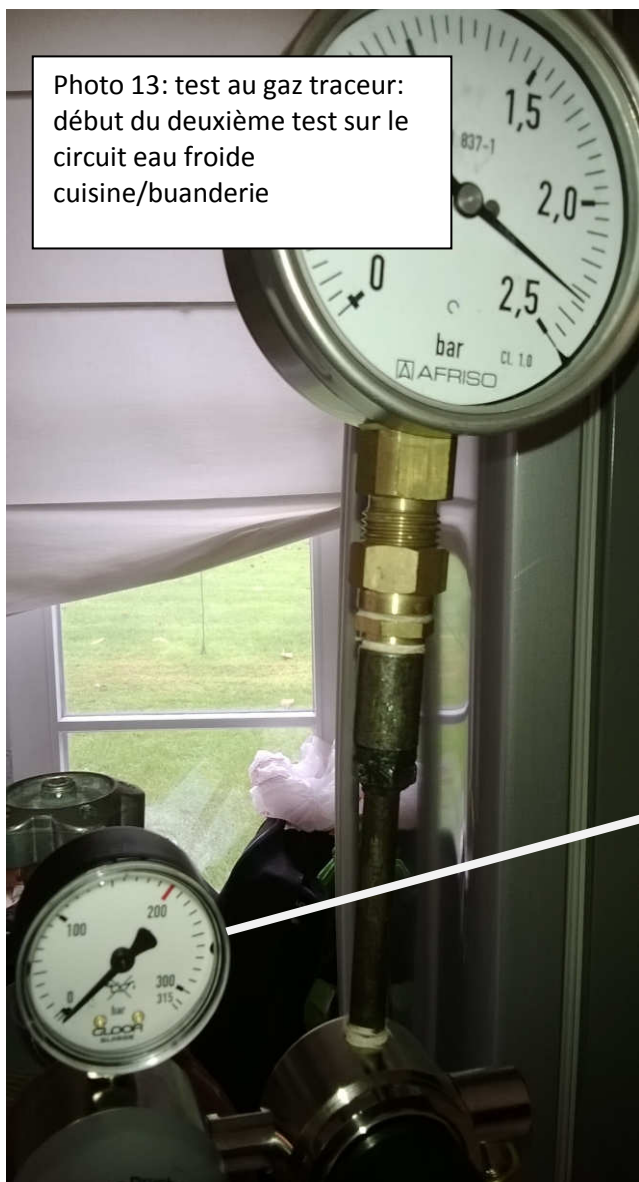
Photo 13: test au gaz traceur:
début du deuxième test sur le
circuit eau froide
cuisine/buanderie

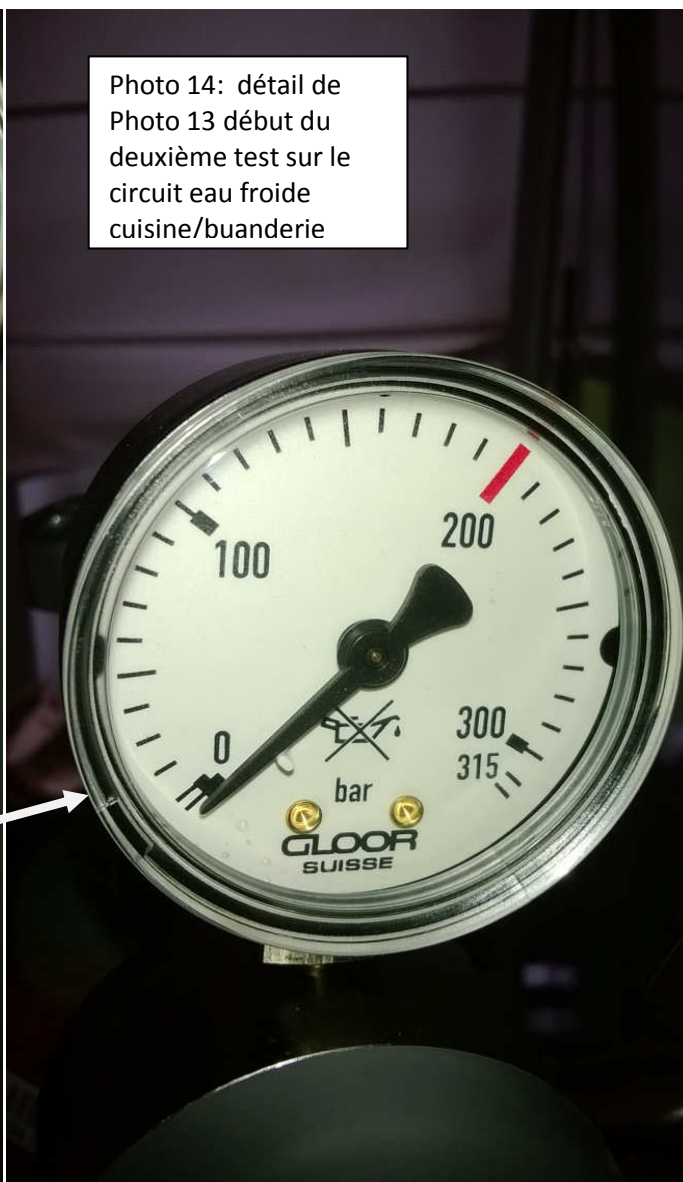
Photo 14: détail de
Photo 13 début du
deuxième test sur le
circuit eau froide
cuisine/buanderie
