Verzekeringdossier/Dossier d'assurance:

Plaats van onderzoek/Lieu d'inspection: même adresse

Datum/date: 23/09/2015

Servicerapport/Rapport de service Infrasonor: 00xxx

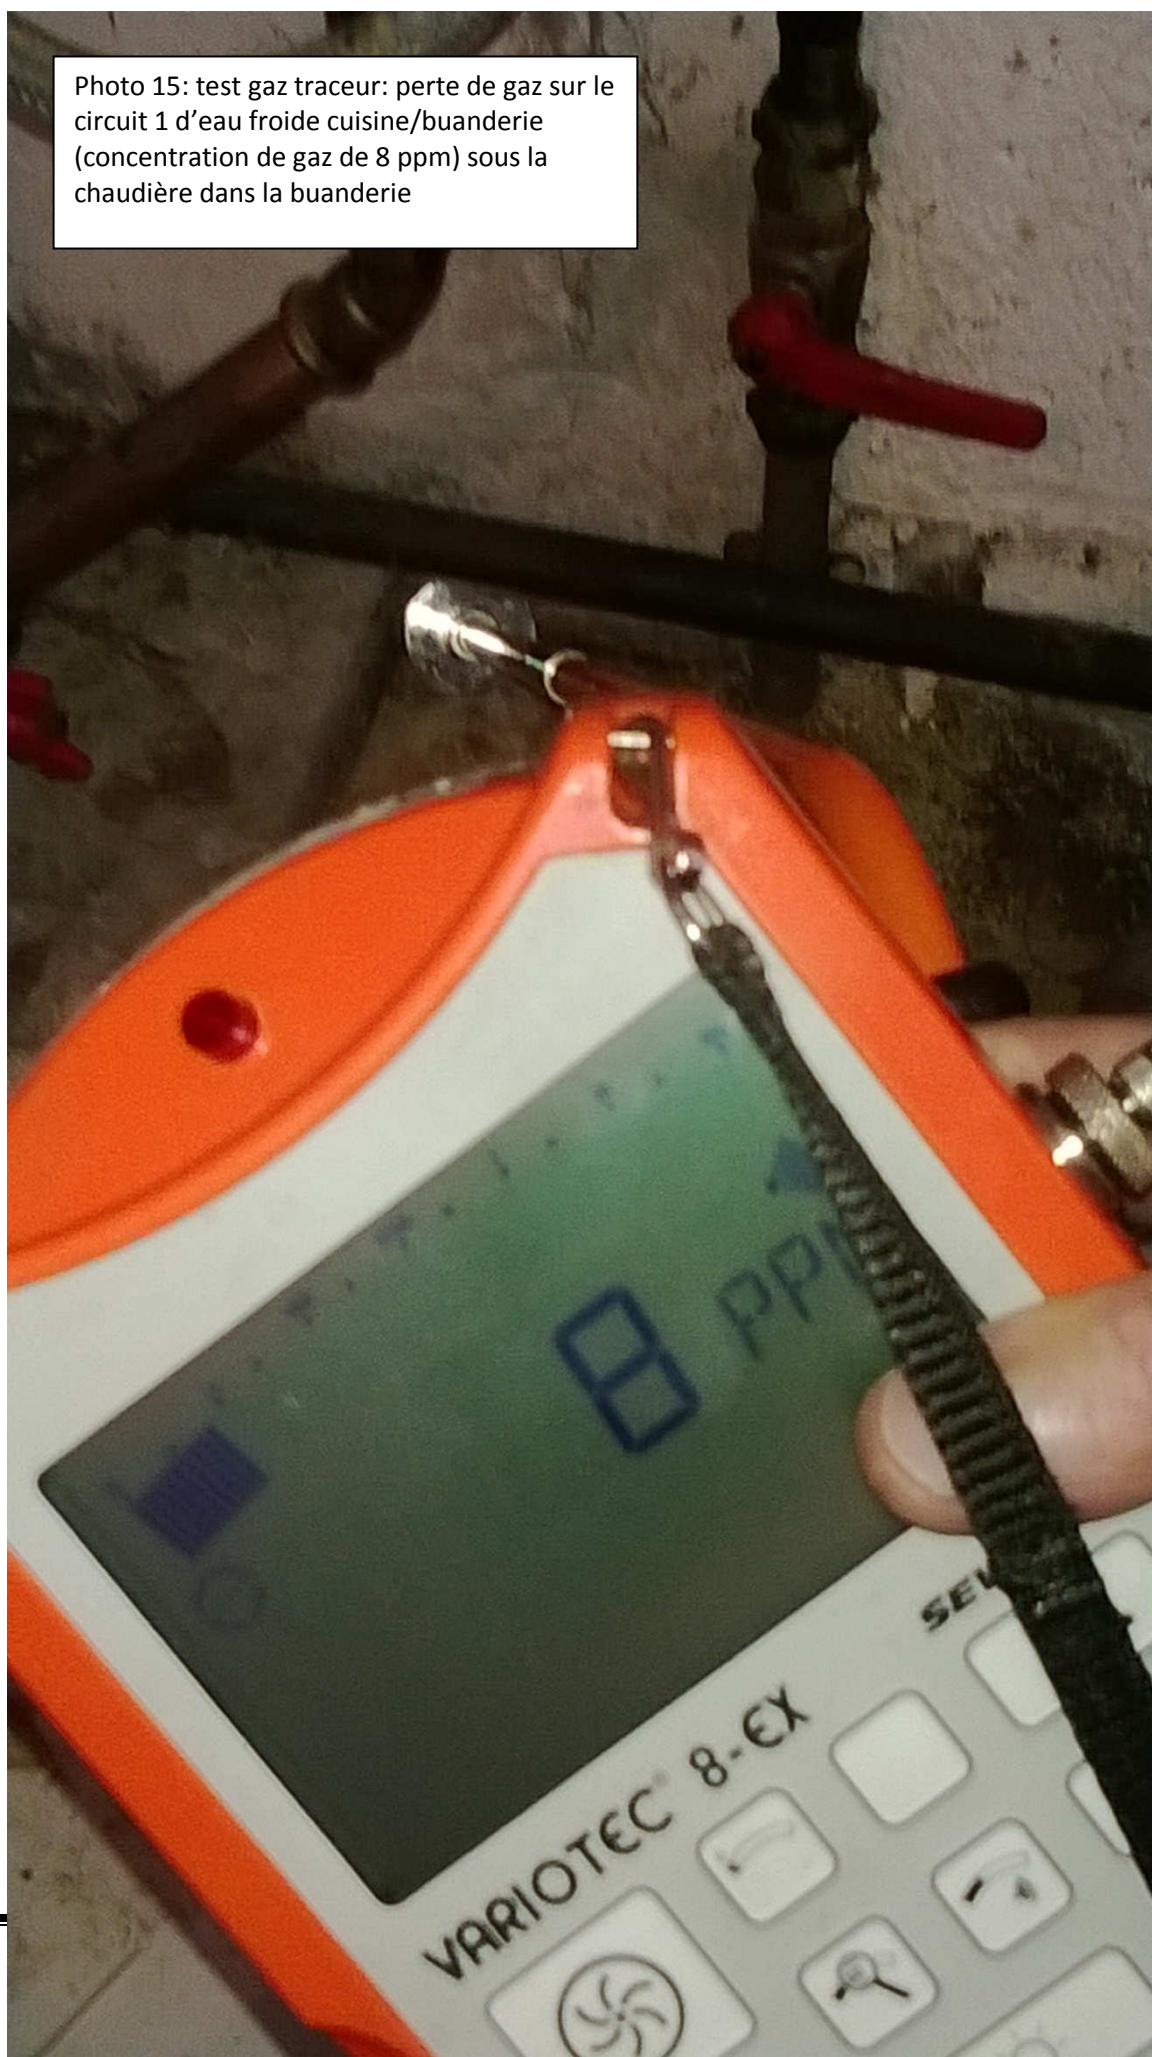
- Test de pression au manomètre :
 - Confirmation des constats du test aquaphone.
- Test au gaz traceur :
 - Confirmation des constats du test aquaphone.
 - Circuit 1 d'eau froide (direction buanderie/cuisine) : Une concentration de gaz traceur de 8 ppm est mesurée sur le sol de la buanderie, en-dessous de la chaudière.

Les 2 fuites se trouvent soit dans le sol de la buanderie sous la chaudière, soit un peu plus éloigné de la buanderie, dans le sol du hall d'entrée. En suivant le cheminement des tuyaux à partir de la buanderie dans la direction du hall d'entrée les fuites deviendront apparentes.

Photo 15: test gaz traceur: perte de gaz sur le circuit 1 d'eau froide cuisine/buanderie (concentration de gaz de 8 ppm) sous la chaudière dans la buanderie

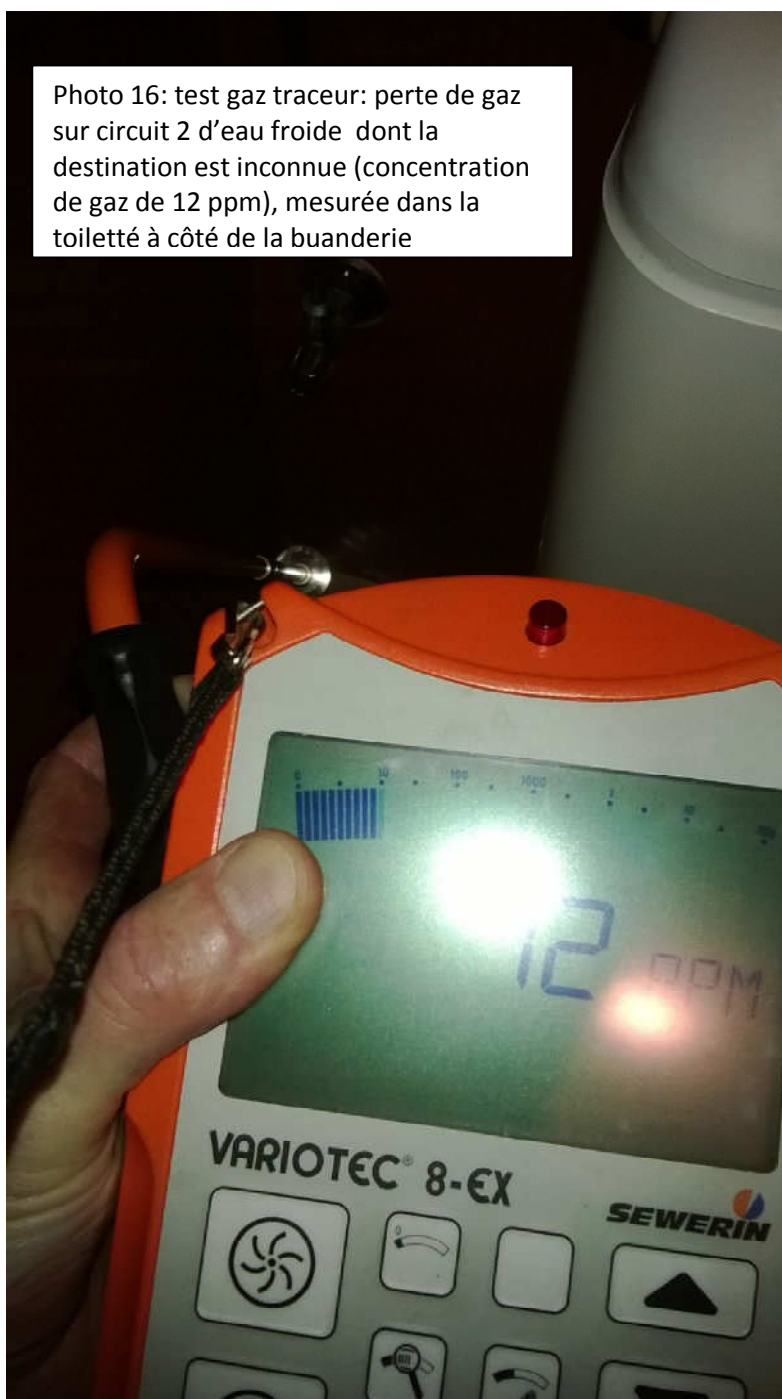
- Circuit 2 d'eau froide (direction inconnue) : Une concentration de gaz traceur de 12 ppm est mesurée sur le sol de la toilette, à côté de la buanderie.

Photo 16: test gaz traceur: perte de gaz sur circuit 2 d'eau froide dont la destination est inconnue (concentration de gaz de 12 ppm), mesurée dans la toilette à côté de la buanderie
