Verzekeringsdossier/Dossier d'assurance:

Datum/date: 27/09/2016

Servicerapportnr./N° rapport de service Infrasonor: 1xxxx

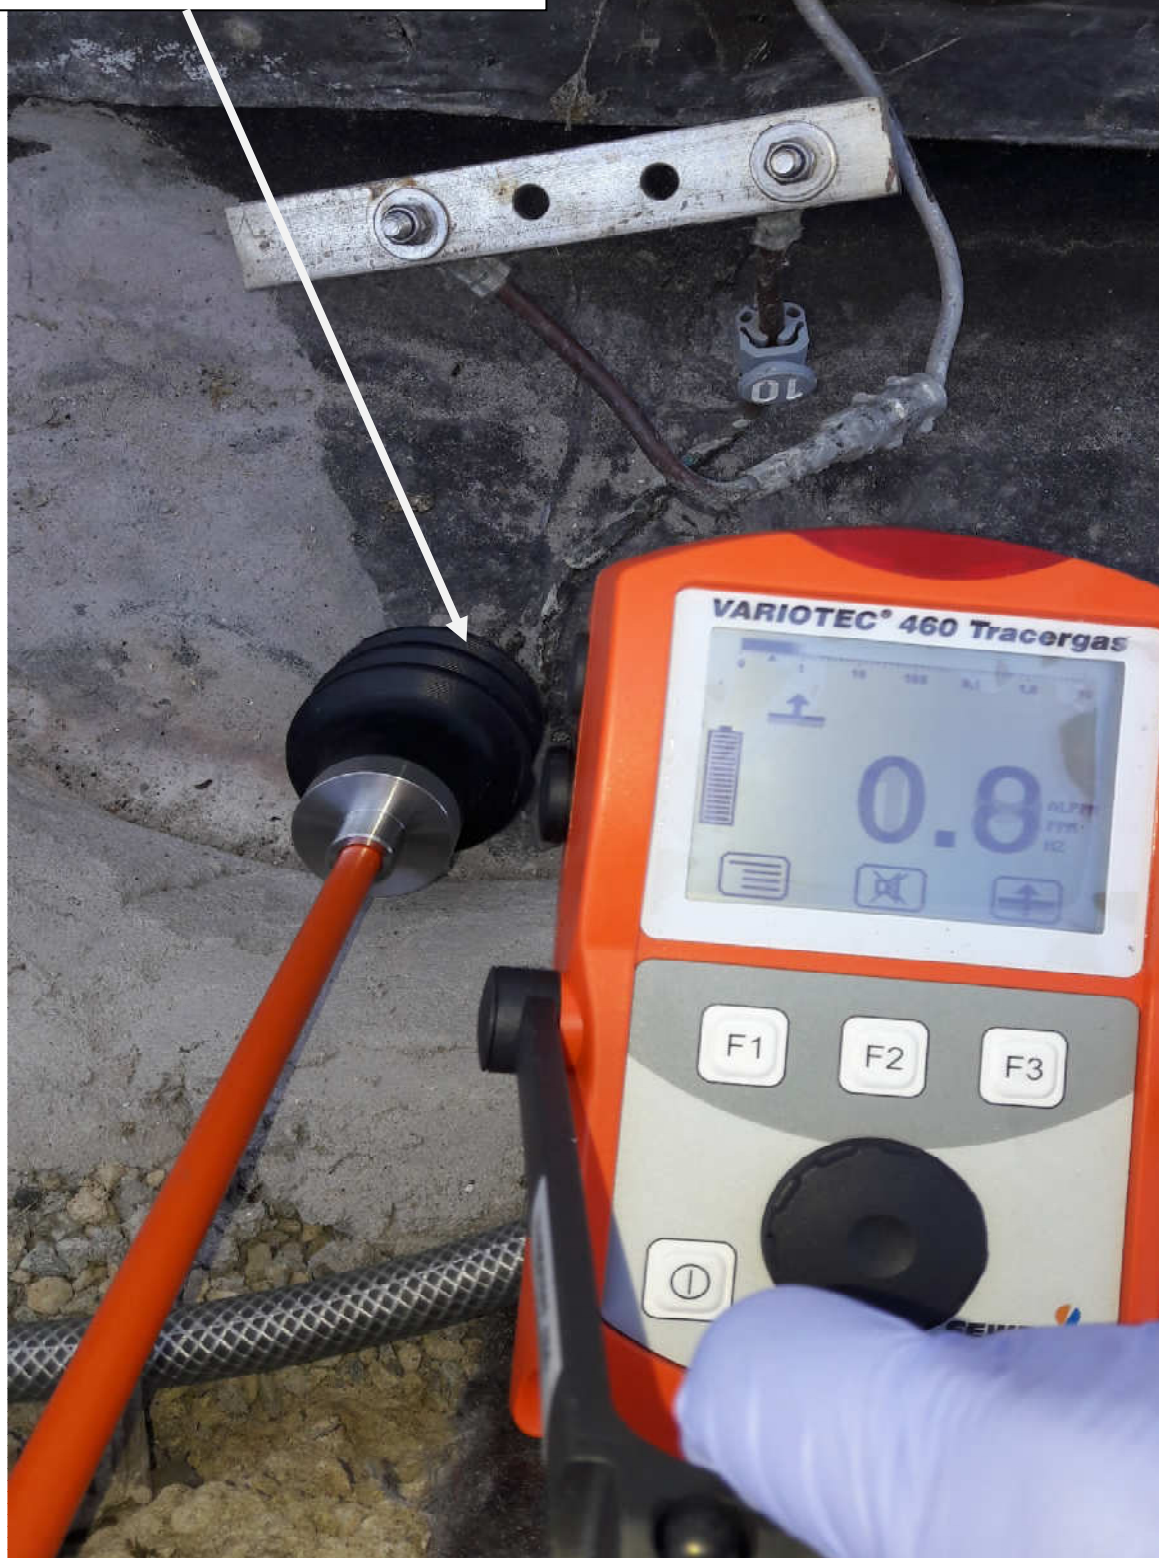
Photo 1: test au gaz traceur, zone verte, arrière bâtiment xx : le passage du câble du paratonnerre à travers le roofing n'est pas étanche

Valeur mesurée : 0.8 ppm

- Les écoulements d'eau vers les caves sont dus aux passages des câbles de paratonnerres non étanches. Chaque passage de câble doit être vérifié.
- Les écoulements d'eau vers les caves dans la zone du tour de refroidissement sont dus à l'absence de roofing sur le sol.

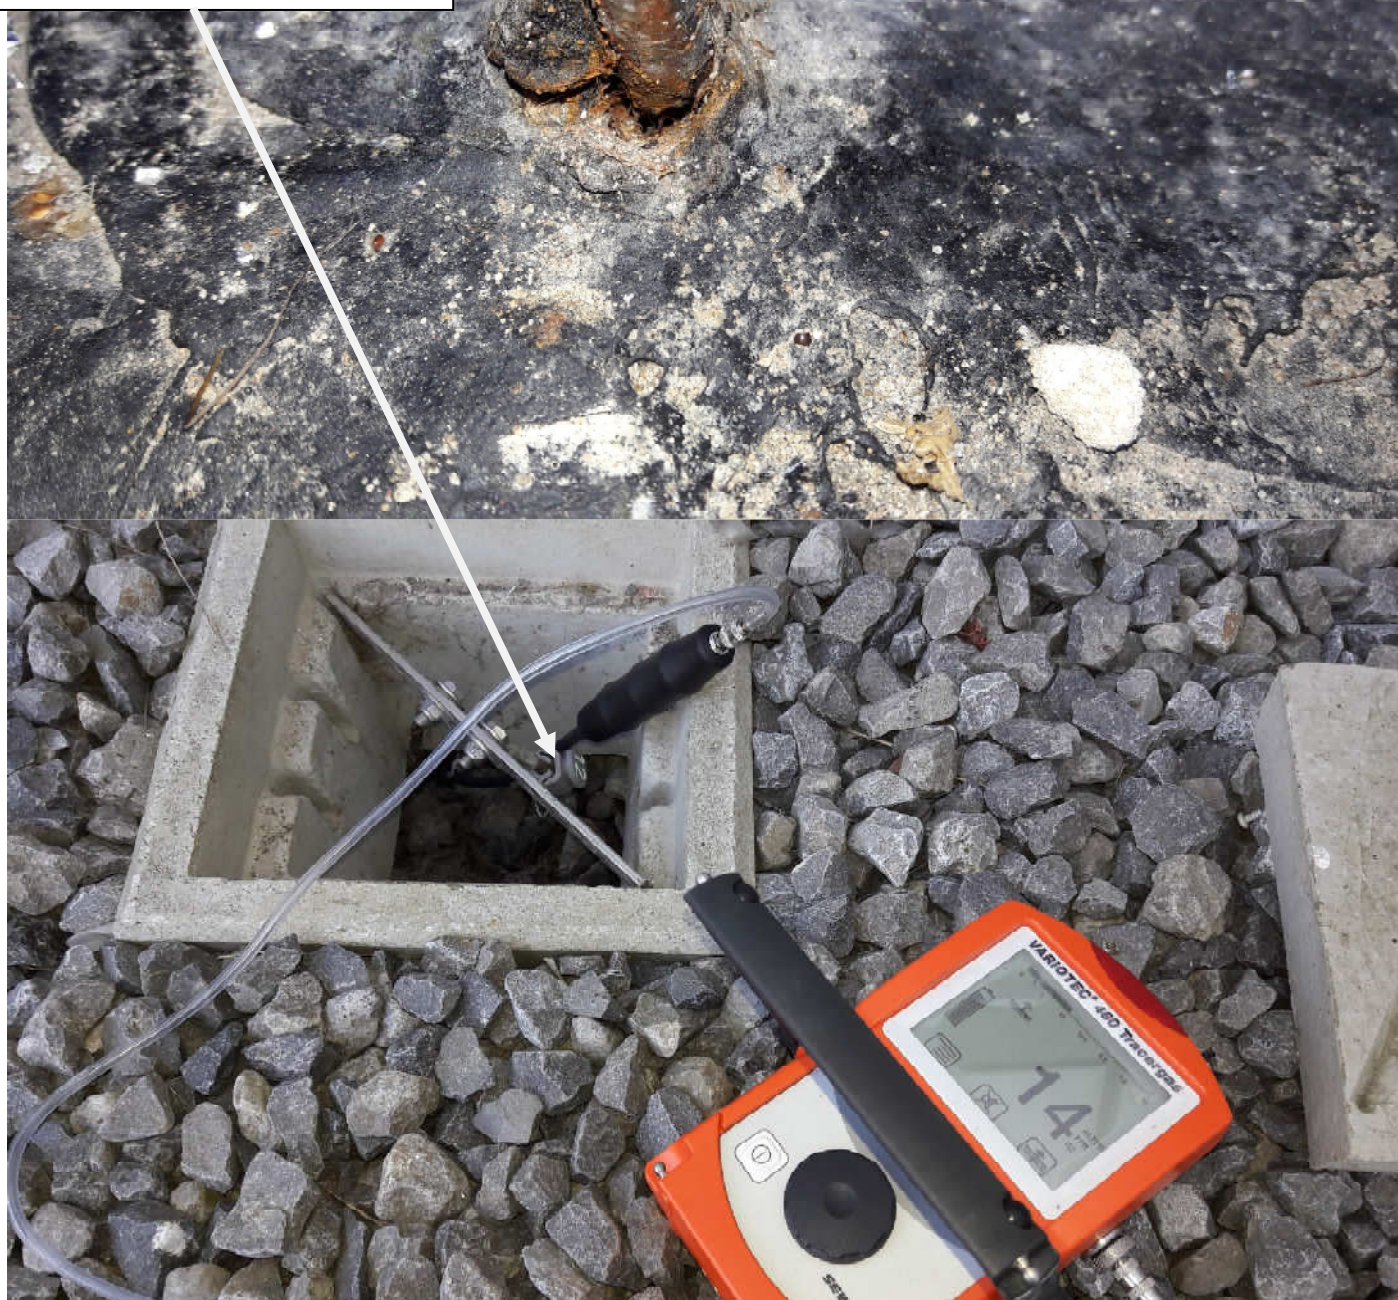
Photo 2 : test au gaz traceur, zone verte, arrière bâtiment xxx : le passage du câble du paratonnerre à travers le roofing n'est pas étanche

Valeur mesurée : 14 ppm

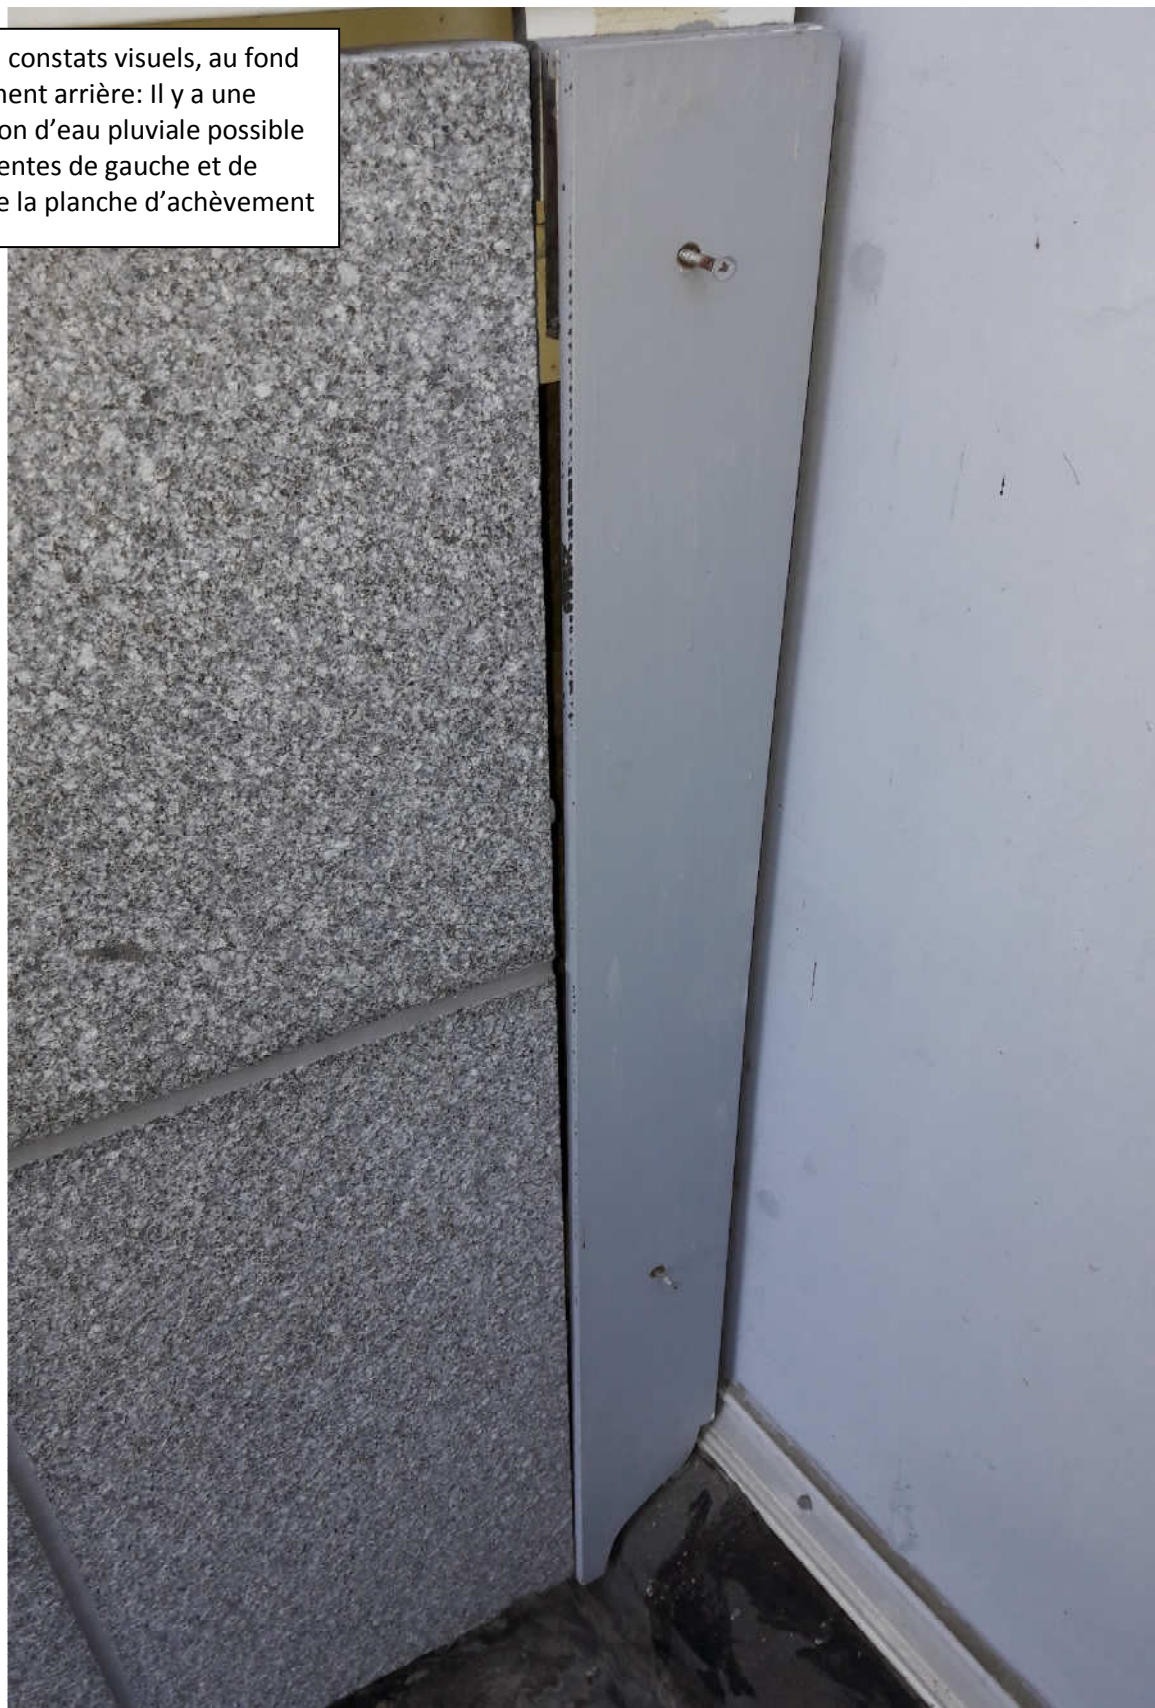
Photo 3: constats visuels, au fond du bâtiment arrière: Il y a une infiltration d'eau pluviale possible par les fentes de gauche et de droite de la planche d'achèvement

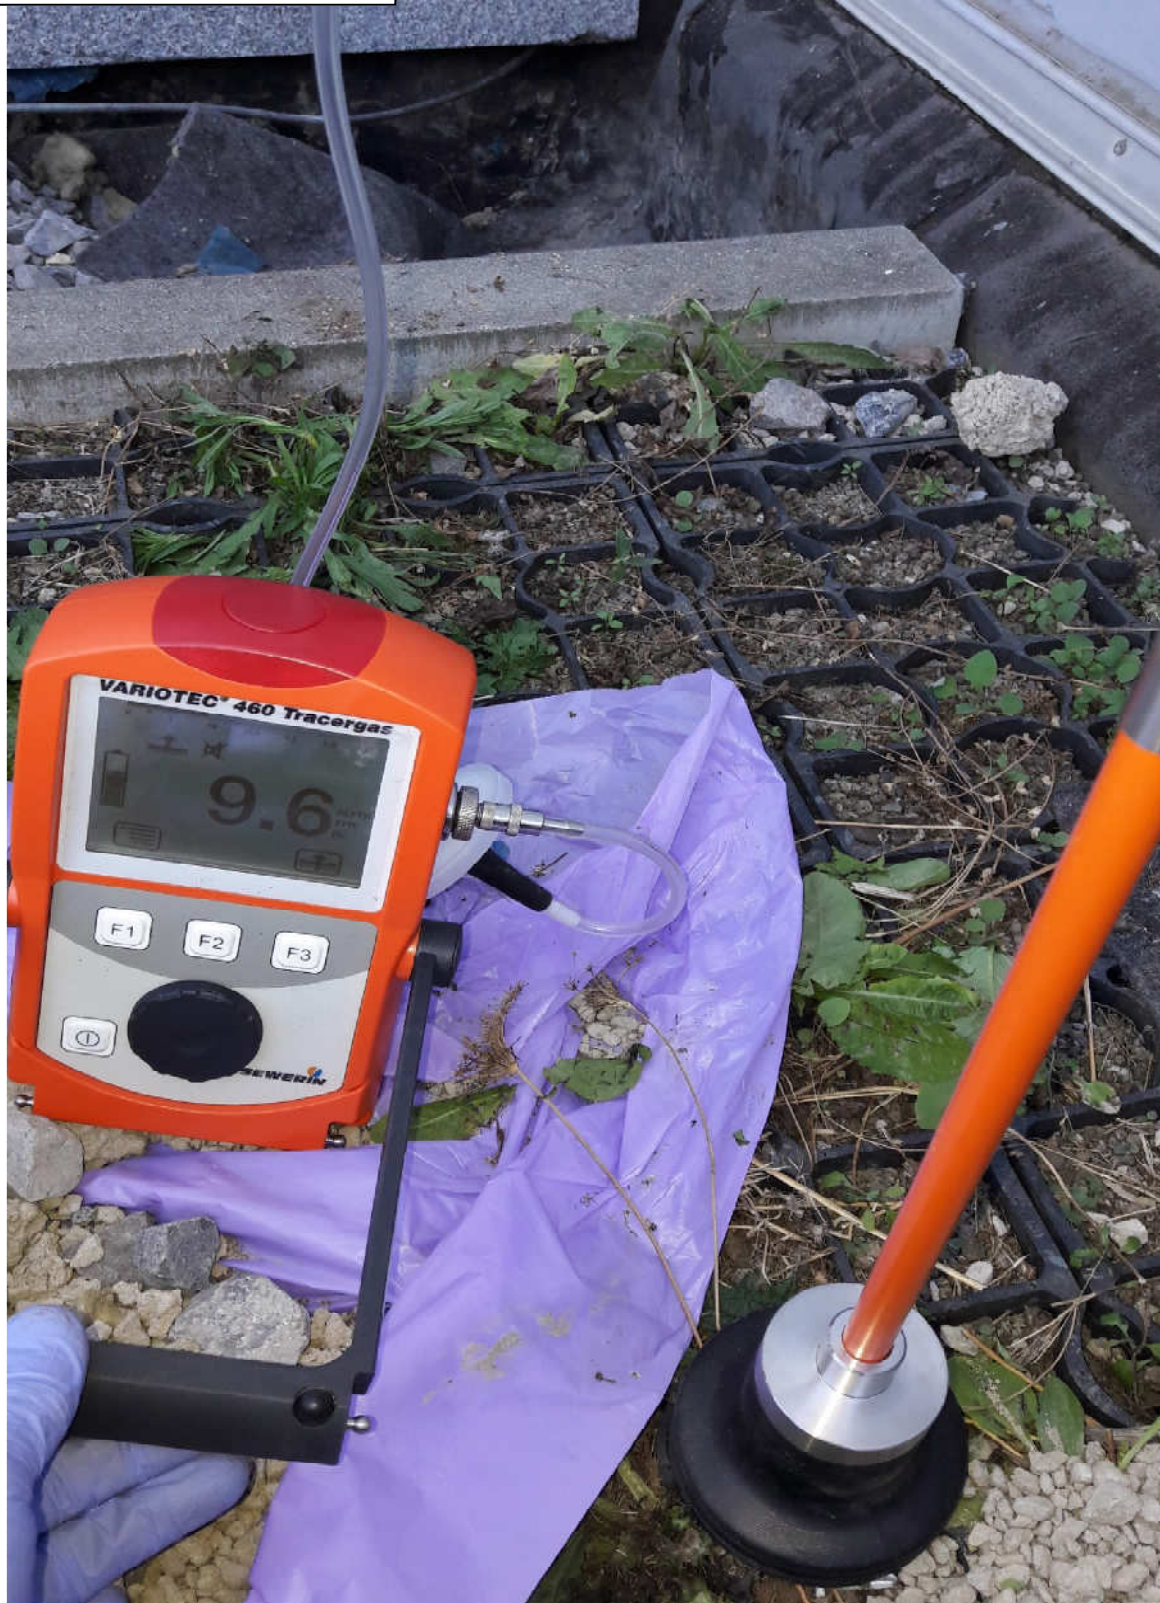
Photo 4: test au gaz traceur, zone verte, au fond du bâtiment xxx, façade coin arrière : il y a une fuite dans le roofing

Valeur mesurée: 9.6 ppm

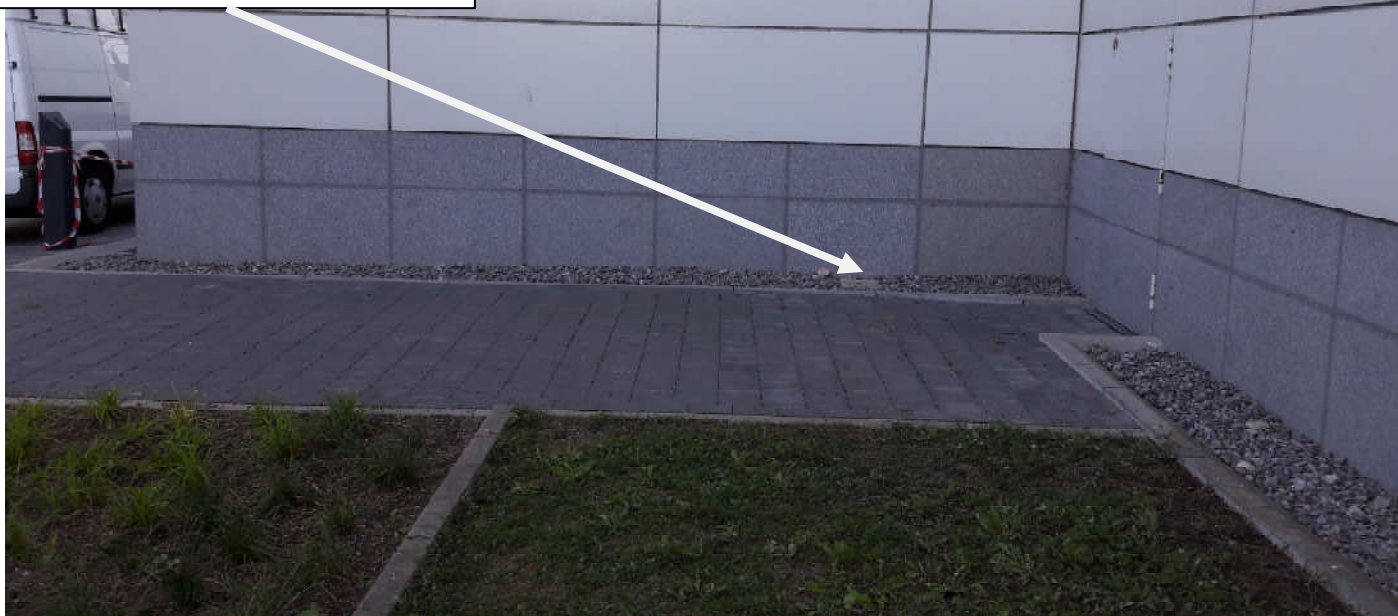
Photo 5: localisation de la fuite mesurée au passage du câble du paratonnerre (photo 3)

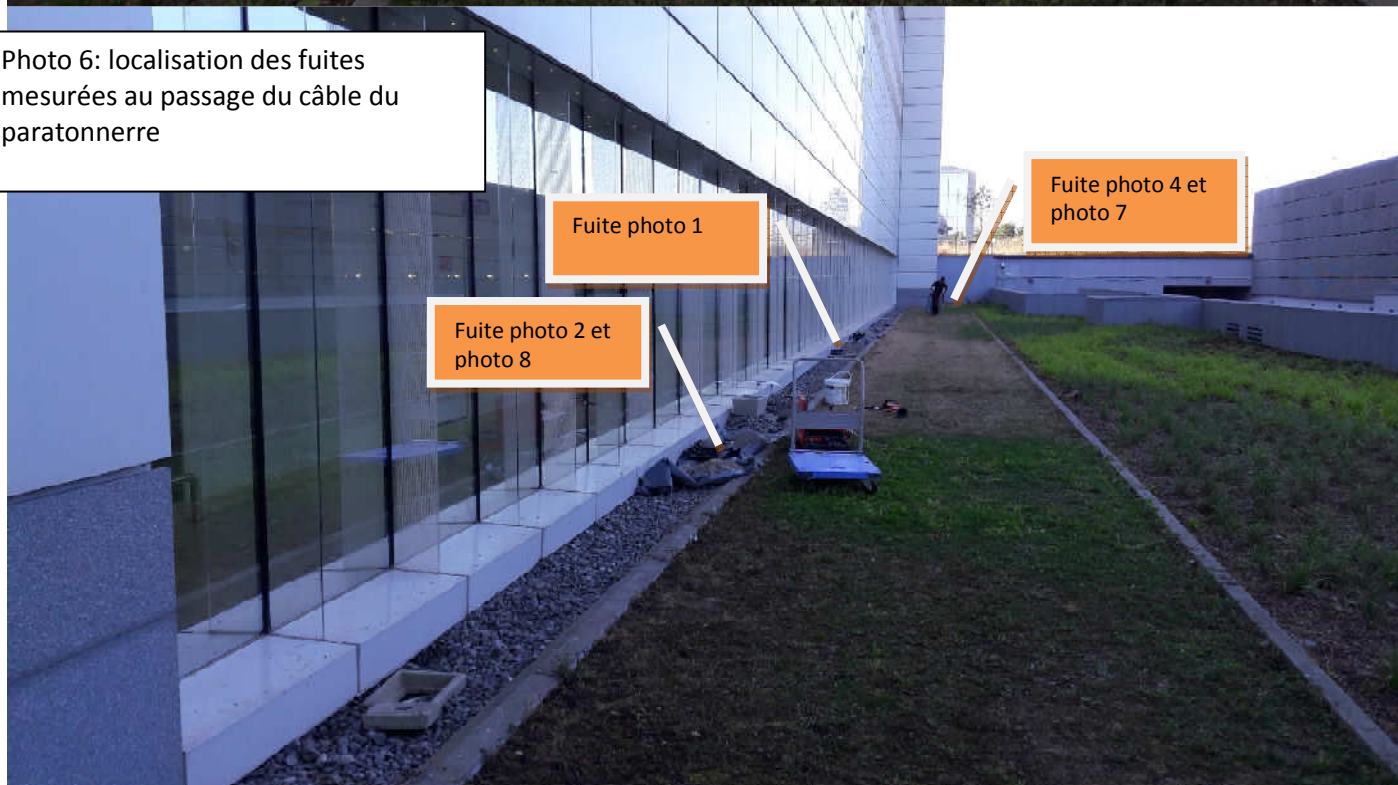
Photo 6: localisation des fuites mesurées au passage du câble du paratonnerre

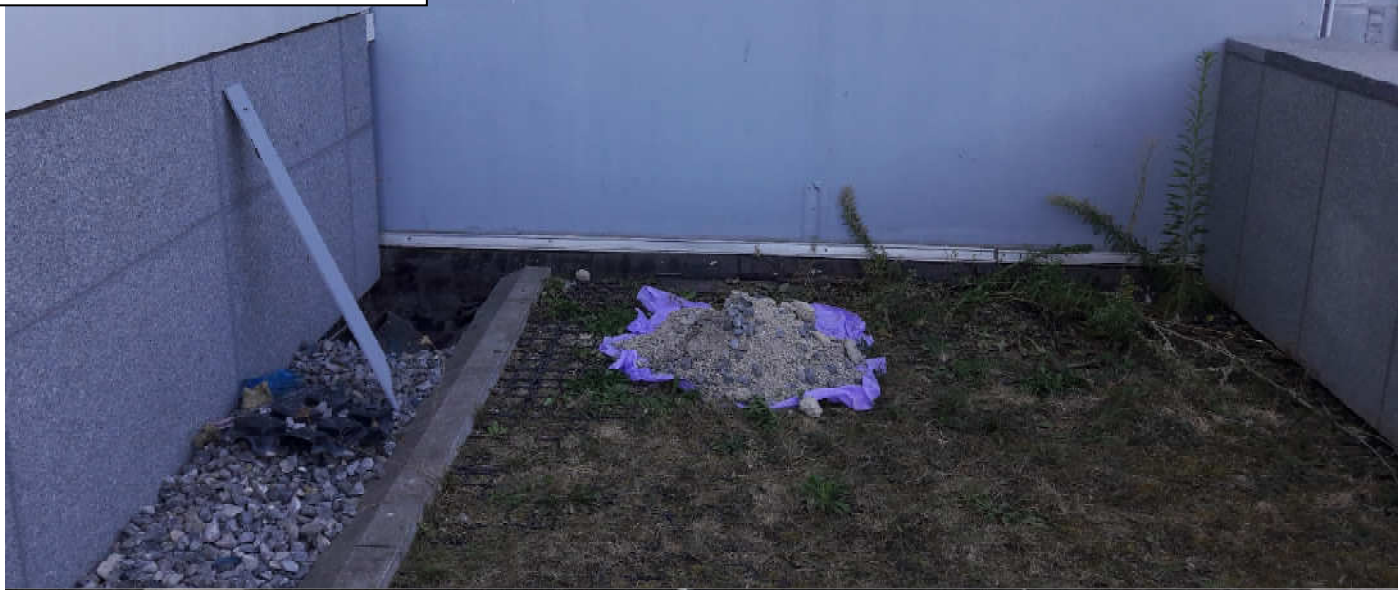
Photo 7: test au gaz traceur, zone verte, arrière bâtiment xxx, coin arrière : il y a une fuite dans le roofing (photo)

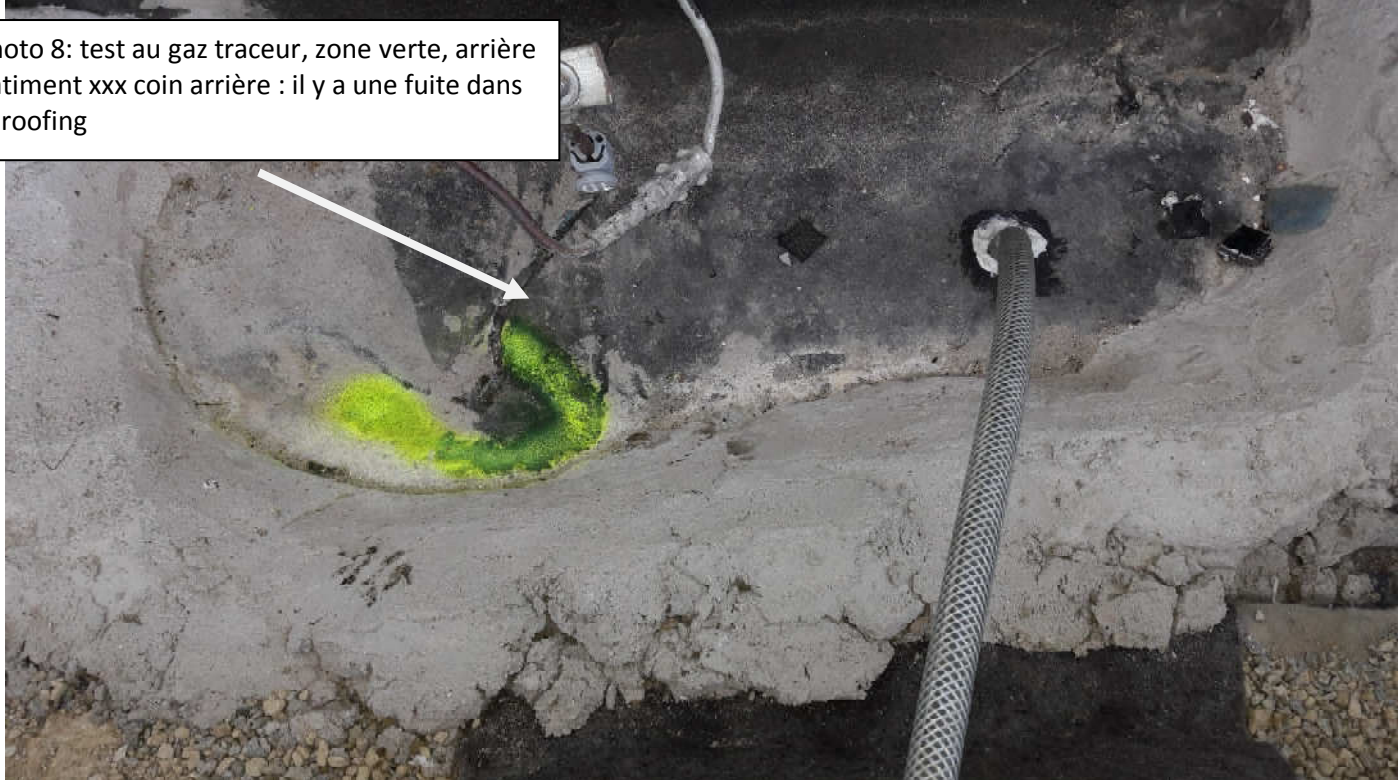
Photo 8: test au gaz traceur, zone verte, arrière bâtiment xxx coin arrière : il y a une fuite dans le roofing
