Verzekeringsdossier/Dossier d'assurance:

Plaats van onderzoek/Lieu d'inspection xxxxxxxxxxxx

Servicerapport/Rapport de service Infrasonor: xxxxxxxx

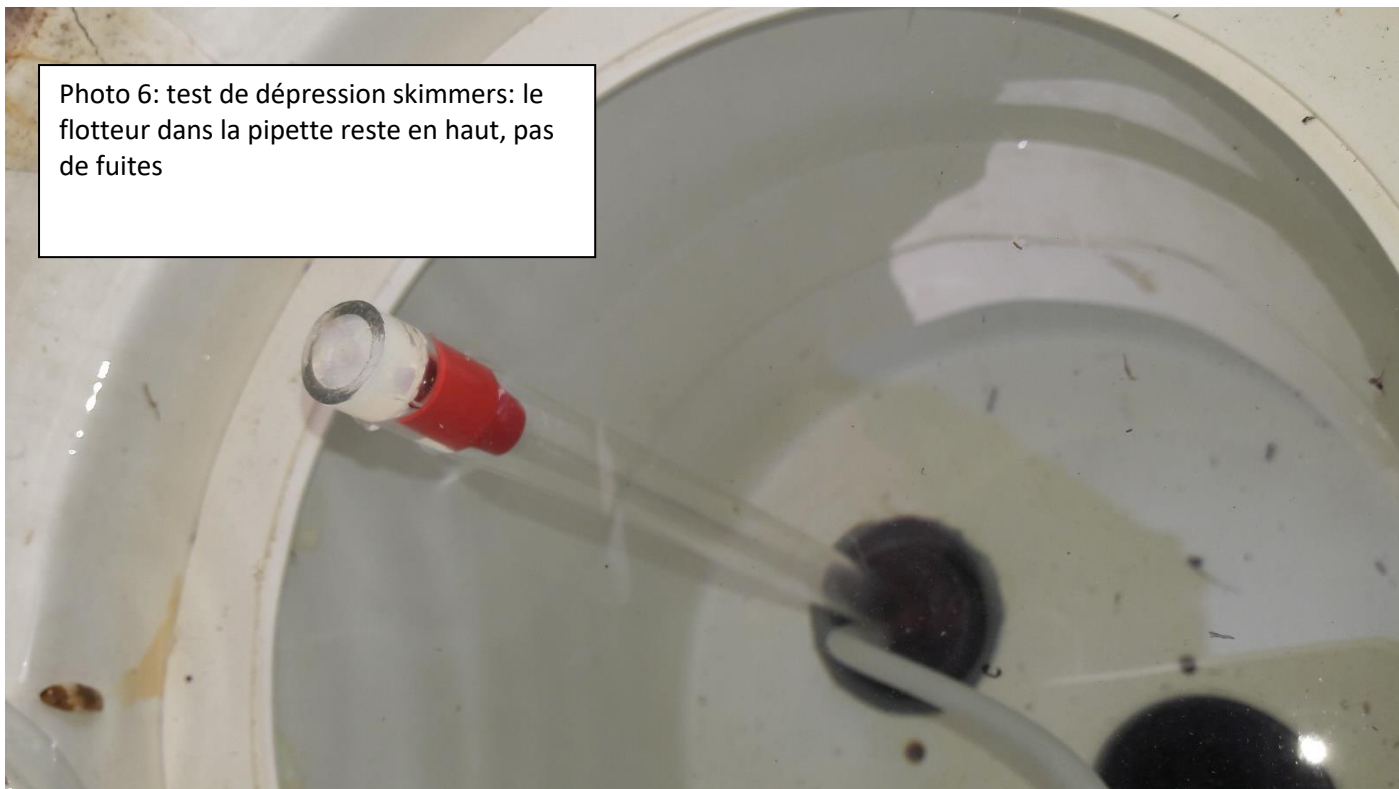
- Il y a une perte d'eau entre le remplissage automatique et le skimmer de gauche.
- Il y a une petite fuite dans le liner de la piscine à la hauteur du spot, du côté de la maison.

Photo 7: test du liner de la piscine: petite fuite à la hauteur du premier spot, côté de la maison
