Verzekeringsdossier/Dossier d'assurance:

Plaats van onderzoek/Lieu d'inspection: XXX

Datum/date: 16/09/2015

Contekst/Contexte:

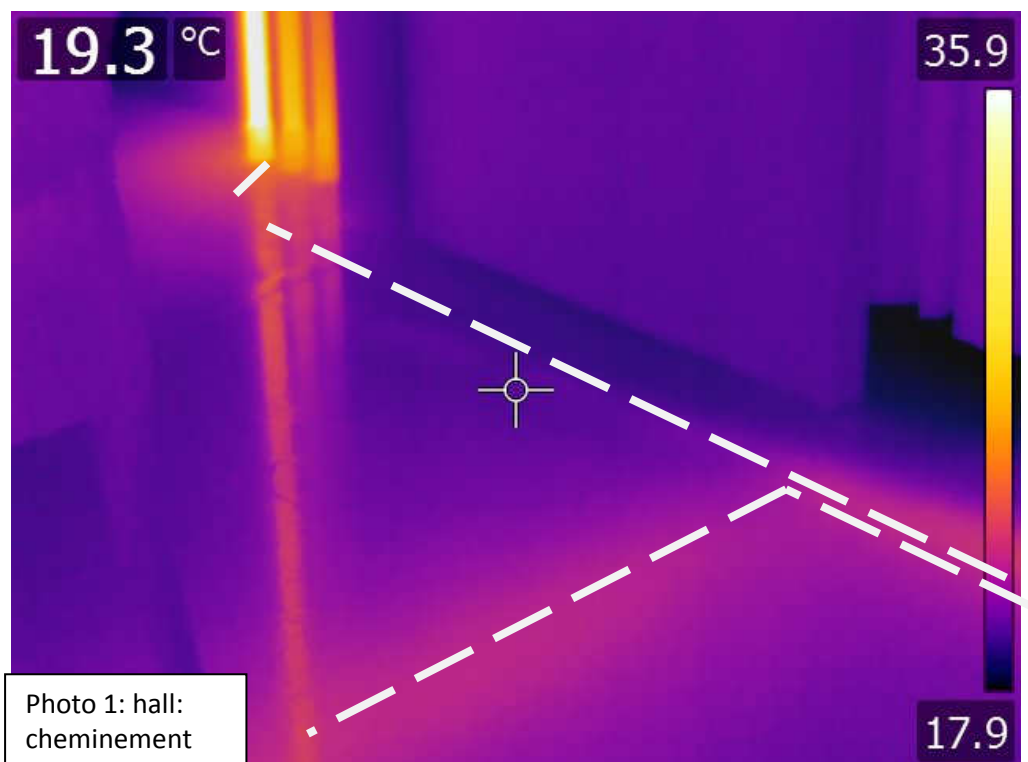
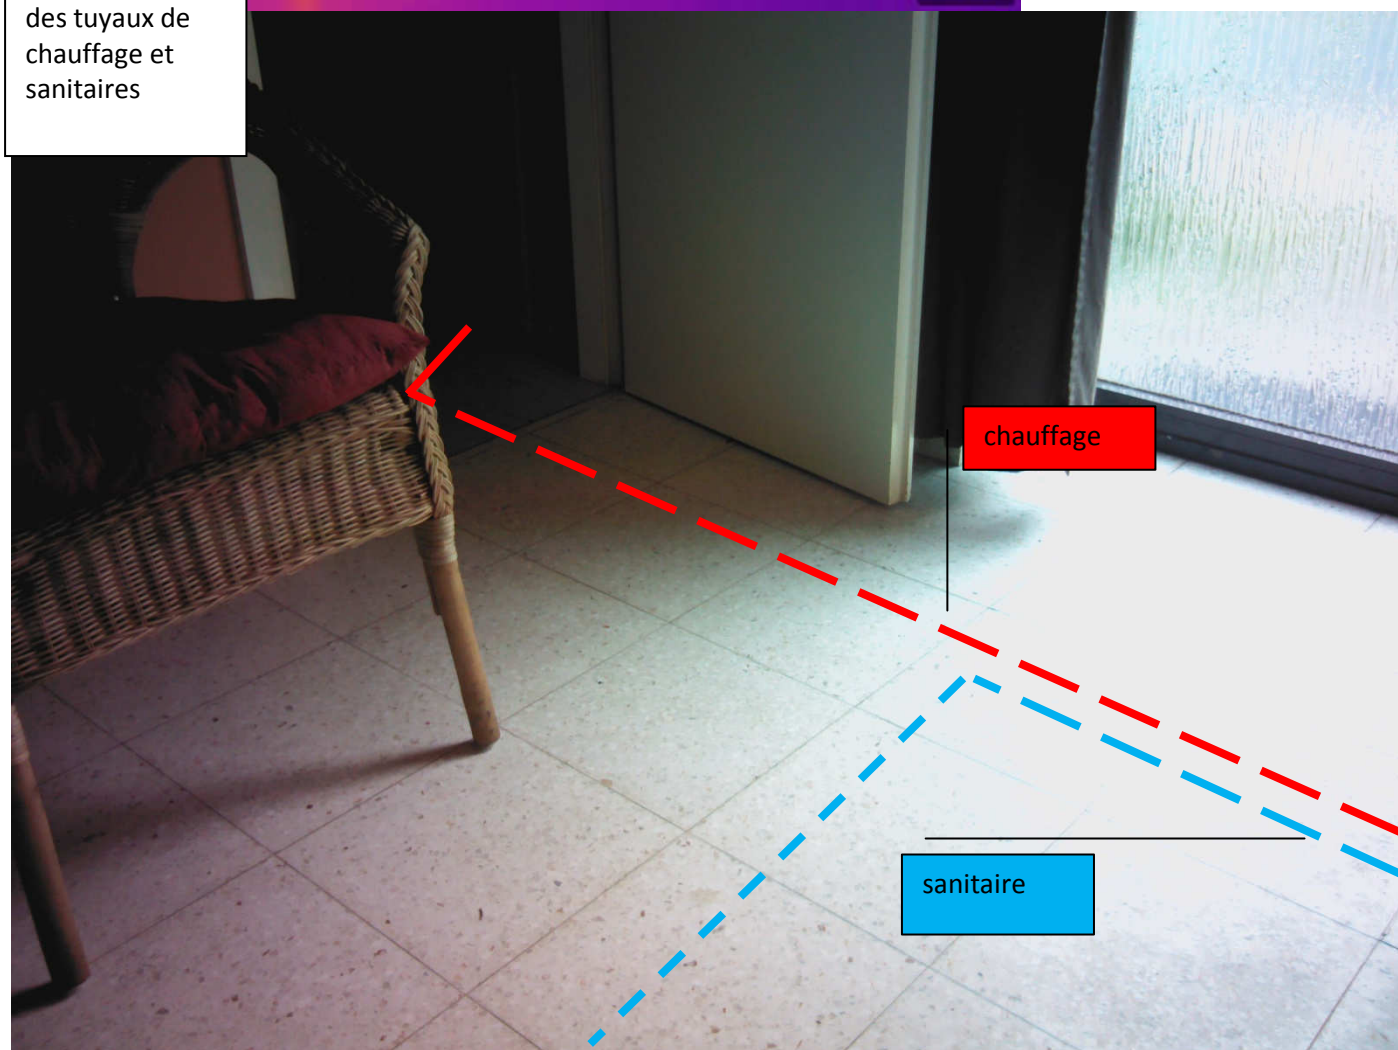
Photo 1: hall:
cheminement
des tuyaux de
chauffage et
sanitaires

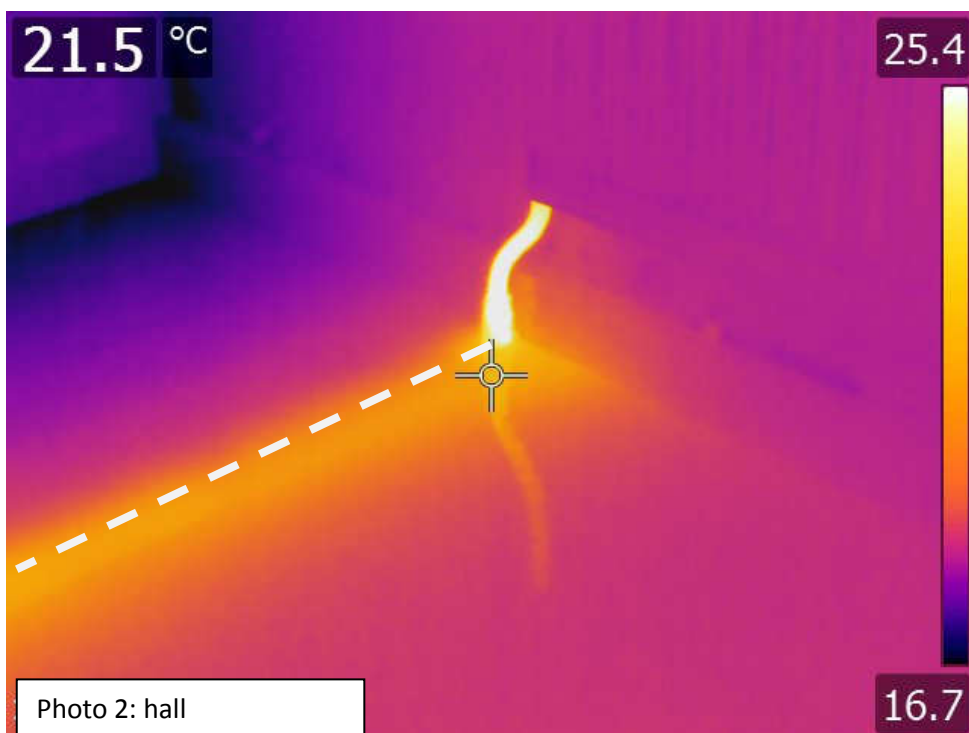
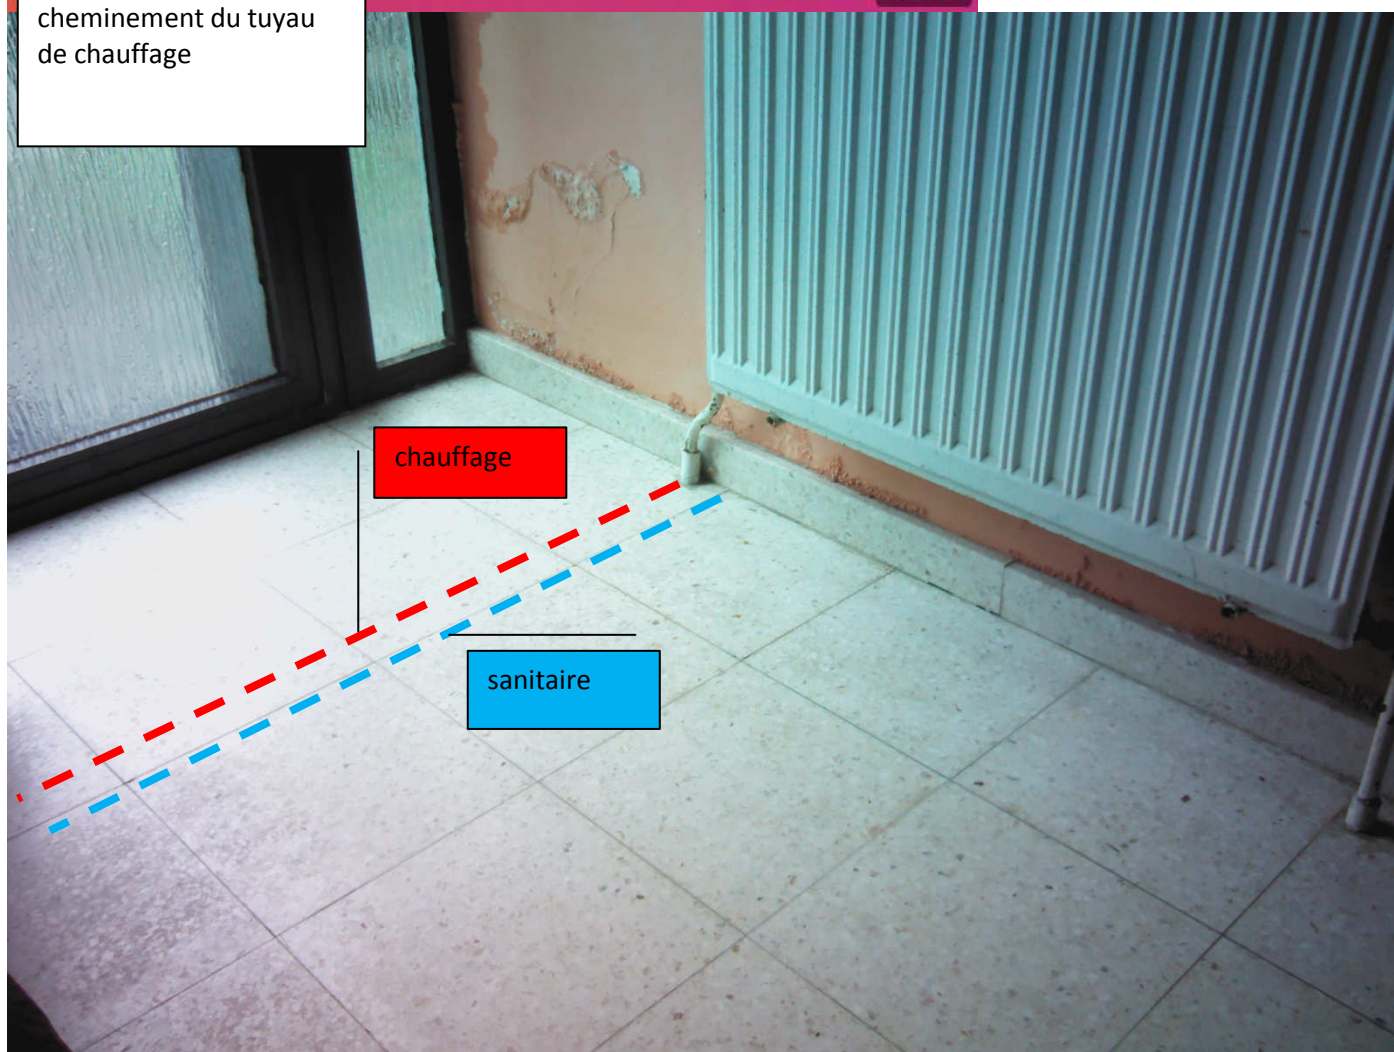
Photo 2: hall
cheminement du tuyau
de chauffage

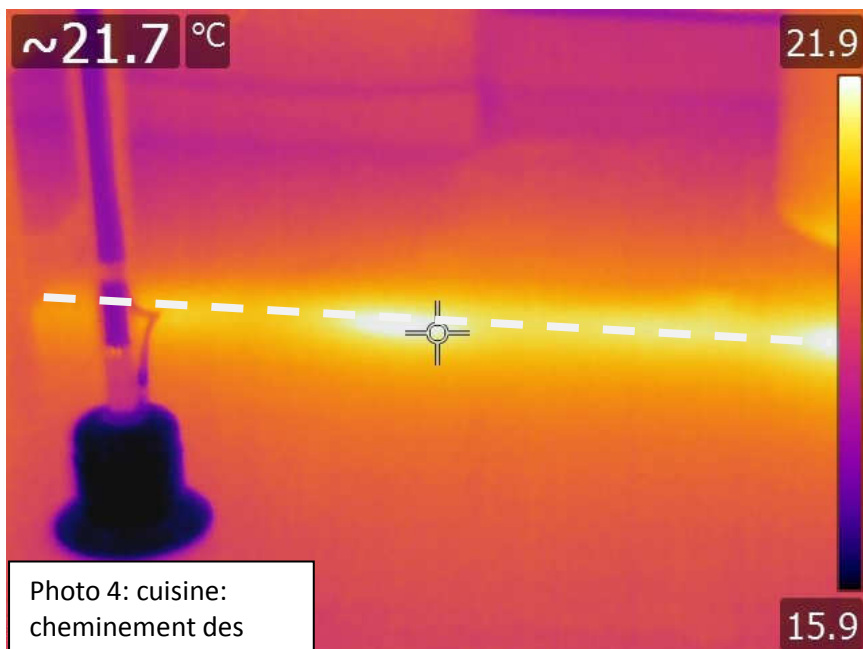
Photo 4: cuisine:
cheminement des
tuyau sanitaire d'eau
chaude

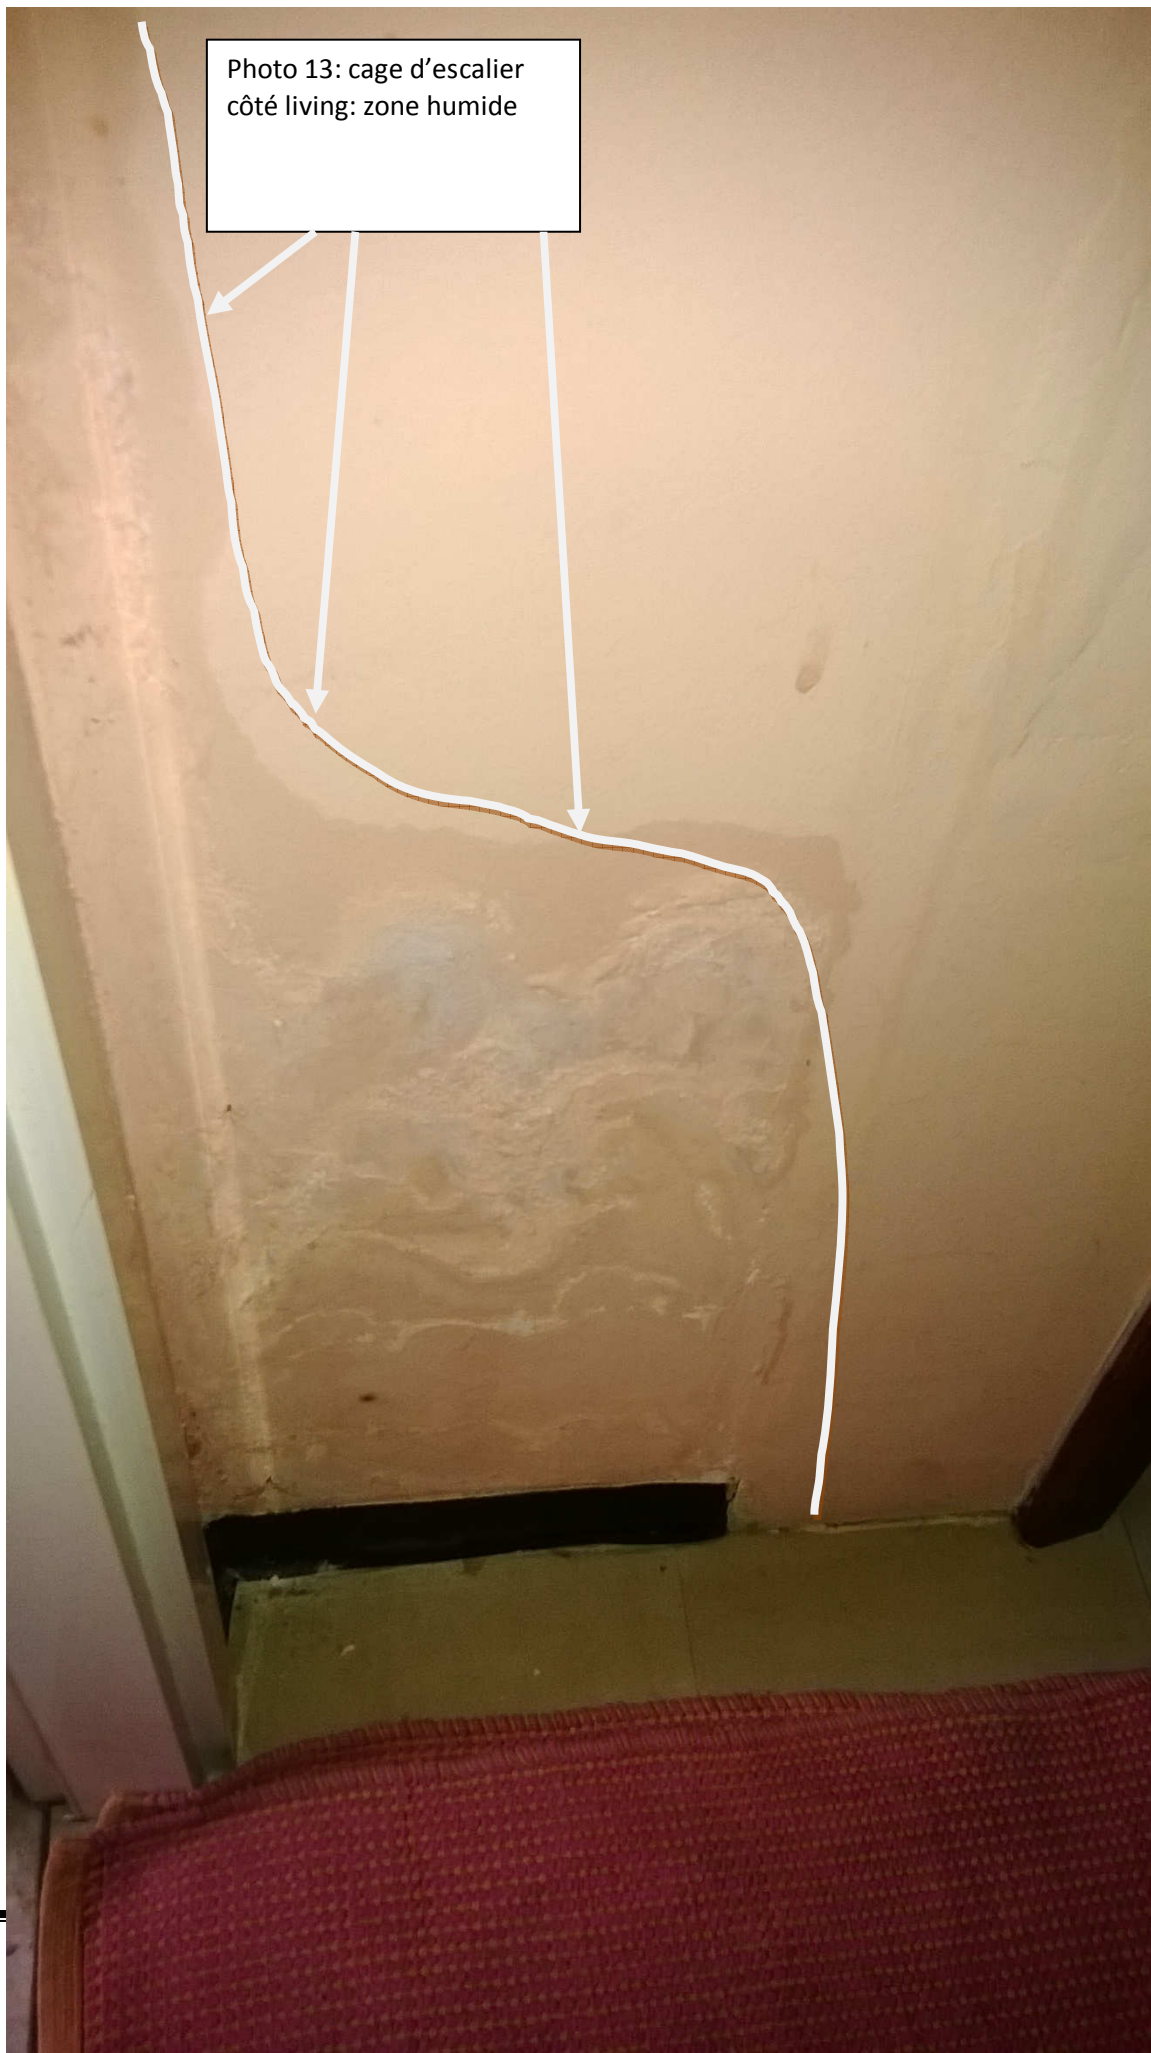
90 % humide

70 % humide

100 % humide

Photo 13: cage d'escalier
côté living: zone humide
