Plaats van onderzoek/Lieu d'inspection: xxxxxxxxxxxx

Servicerapport/Rapport de service Infrasonor: xxxxxxxxxxxx

Contekst/Contexte:

- Une intervention a été demandée pour trouver la cause du fait qu'il y des gouttes d'eau tombant du plafond du restaurant (rez de chaussée).
- Constats visuels:

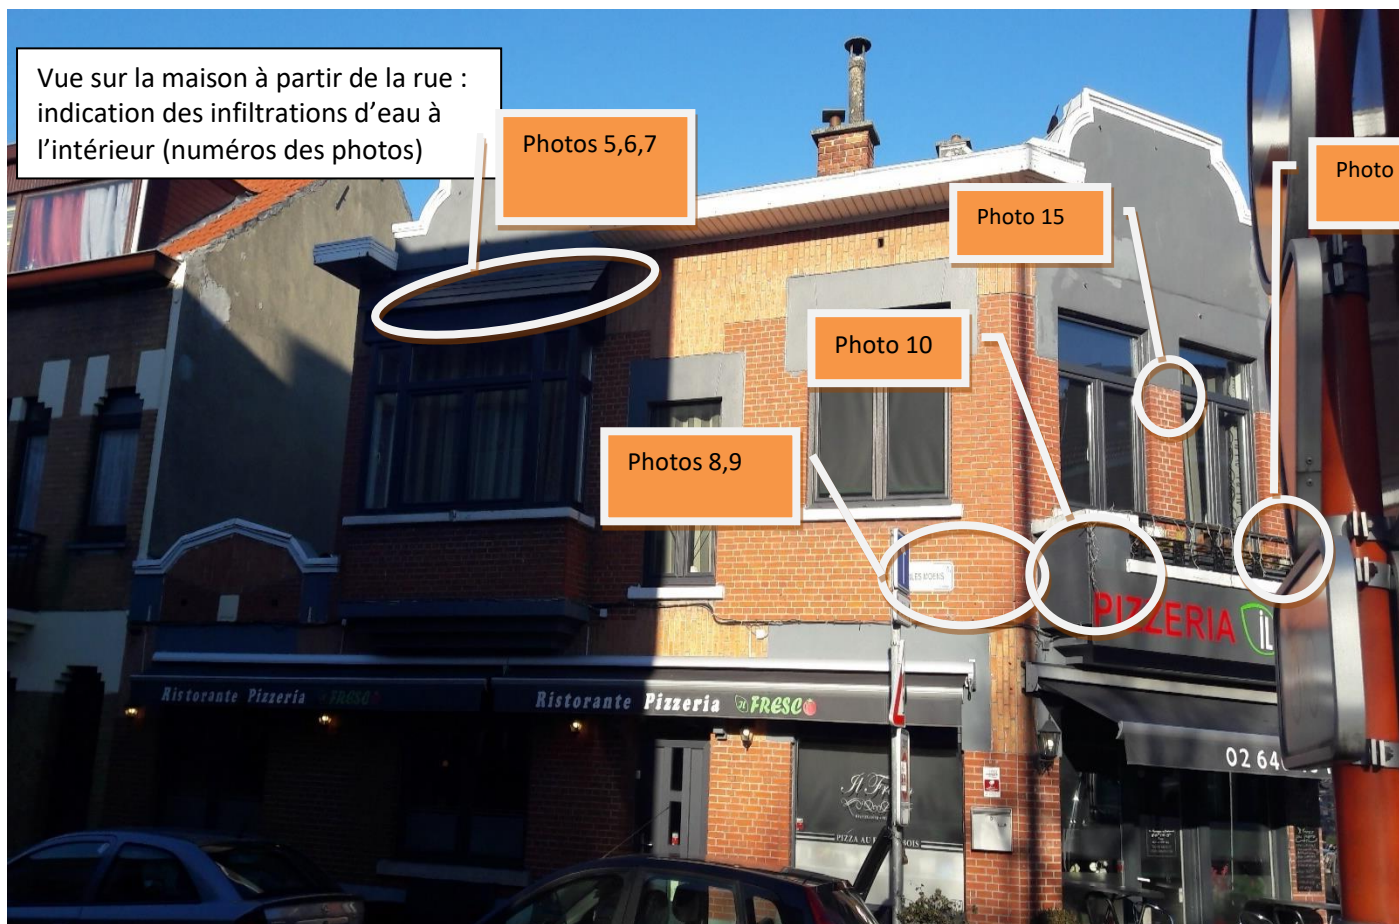
Vue sur la maison à partir de la rue :
indication des infiltrations d'eau à
l'intérieur (numéros des photos)

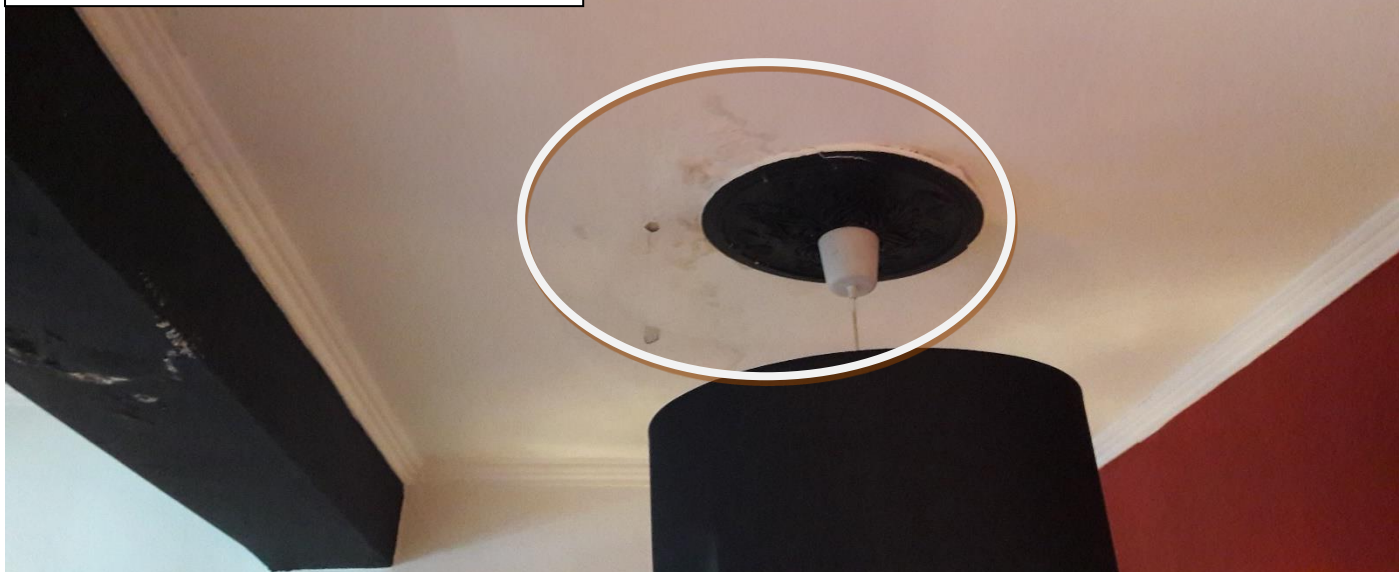
- Rez de chaussée: il y a des dégâts des eaux au plafond (dans le fond du restaurant). Au-dessus de la zone endommagée se trouve un toit plat, le roofing à côté du toit plat est en très mauvais état (surtout le côté gauche du toit).

La cause de l'humidité dans le plafond du restaurant est le mauvais état du plat toit qui se trouve au-dessus.
La cause d'humidité dans les murs de la salle de bains et des chambres à coucher au premier étage est le mauvais état des façades.

Photo 1 : constats visuels, rez de chaussée, restaurant : il y a des dégâts des eaux au plafond.

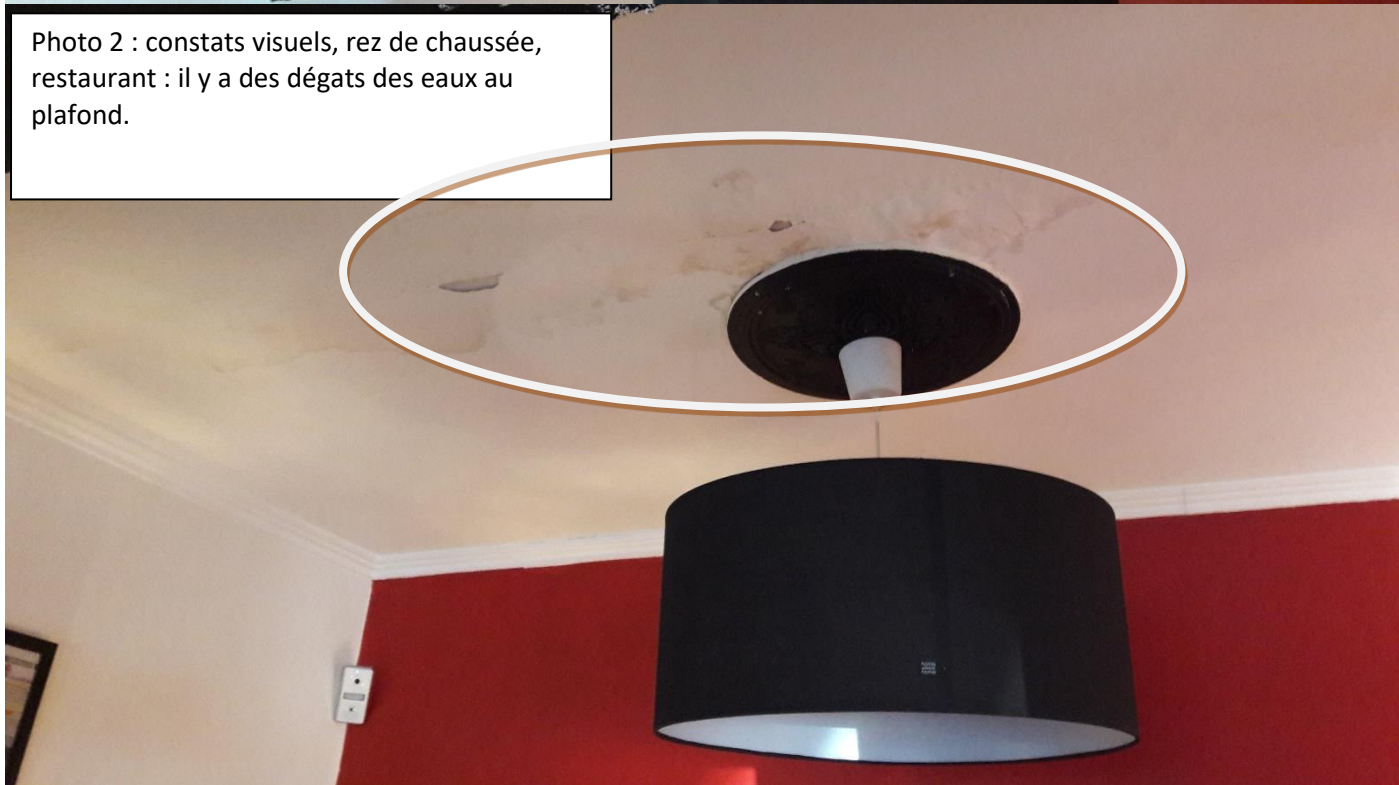
Photo 2 : constats visuels, rez de chaussée, restaurant : il y a des dégâts des eaux au plafond.

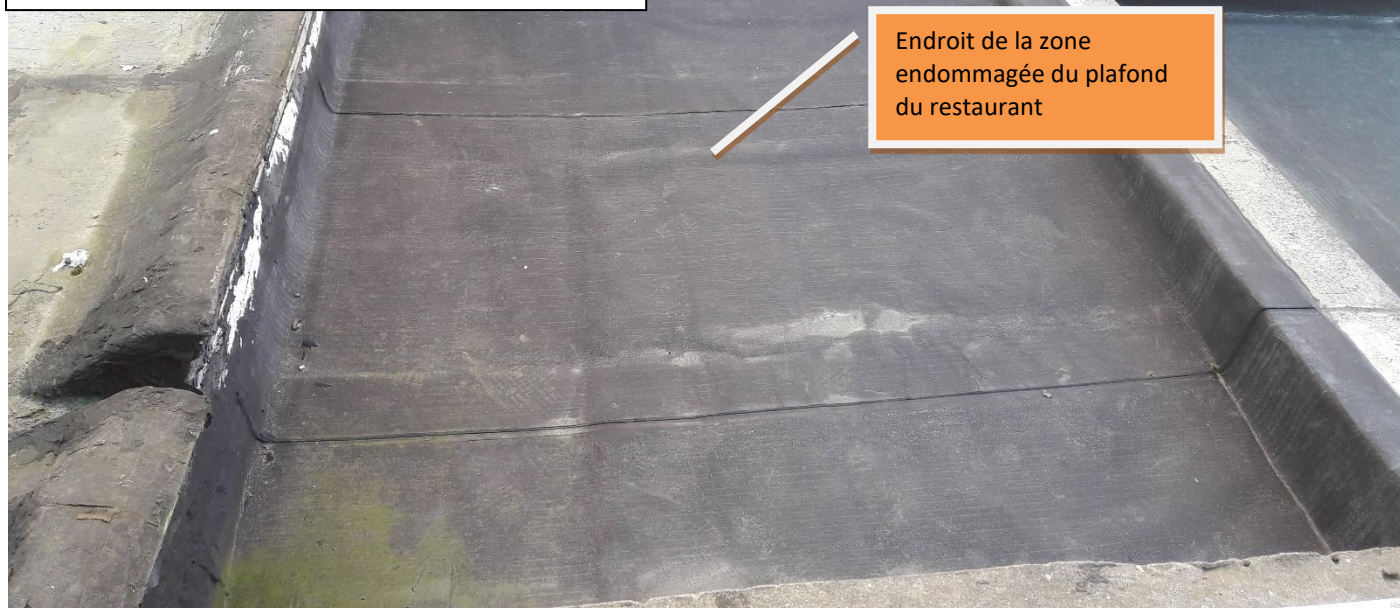
Photo 3 : constats visuels, toit plat au-dessus du restaurant : le roofing est en bon état

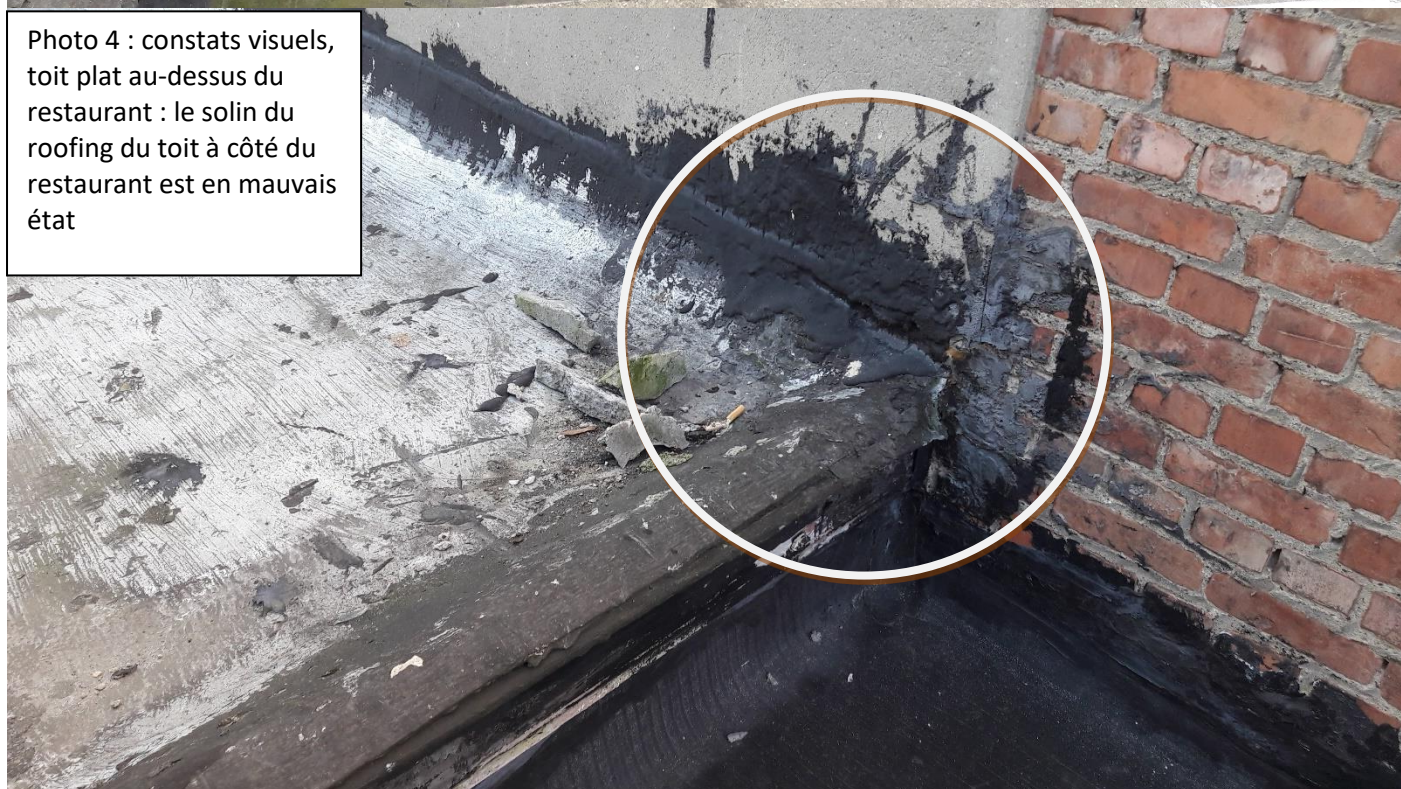
Photo 4 : constats visuels, toit plat au-dessus du restaurant : le solin du roofing du toit à côté du restaurant est en mauvais état

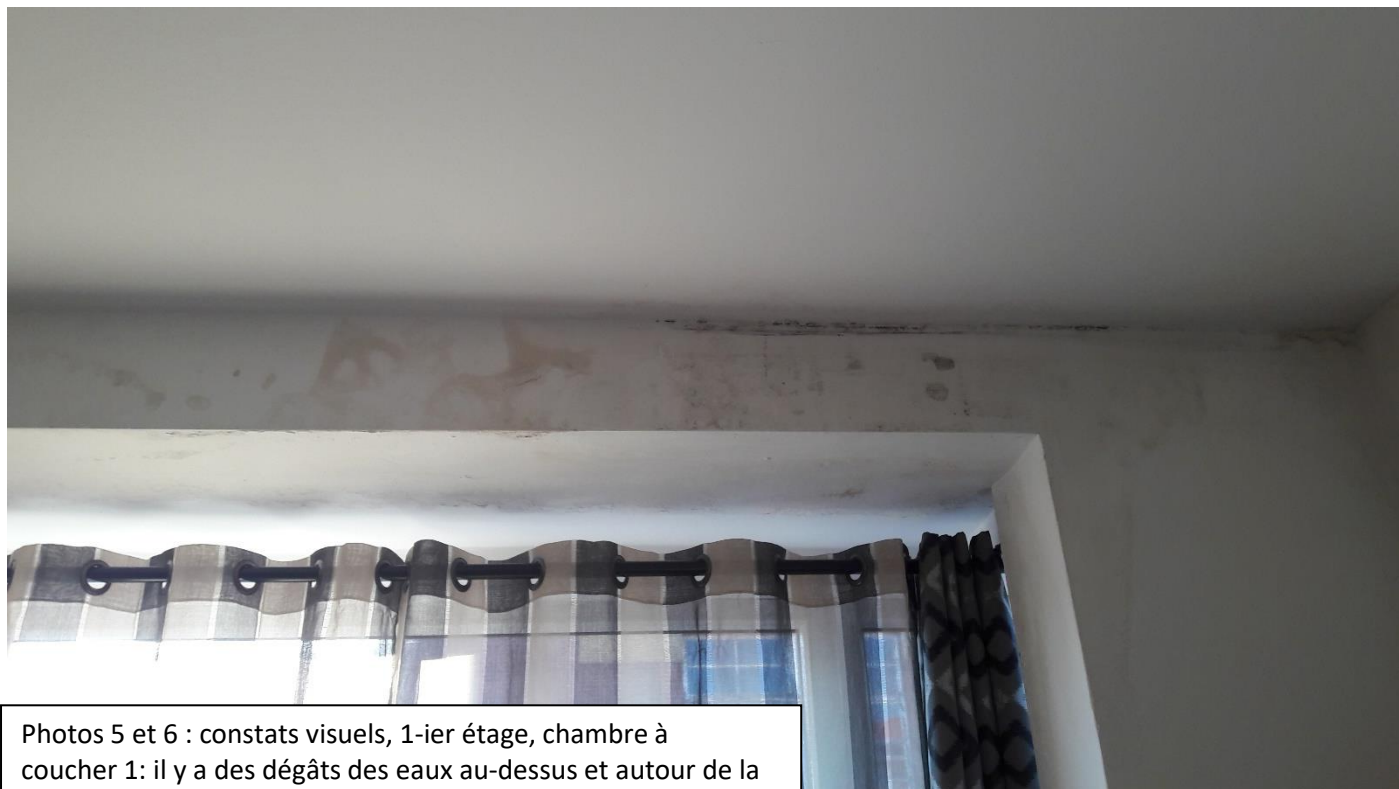
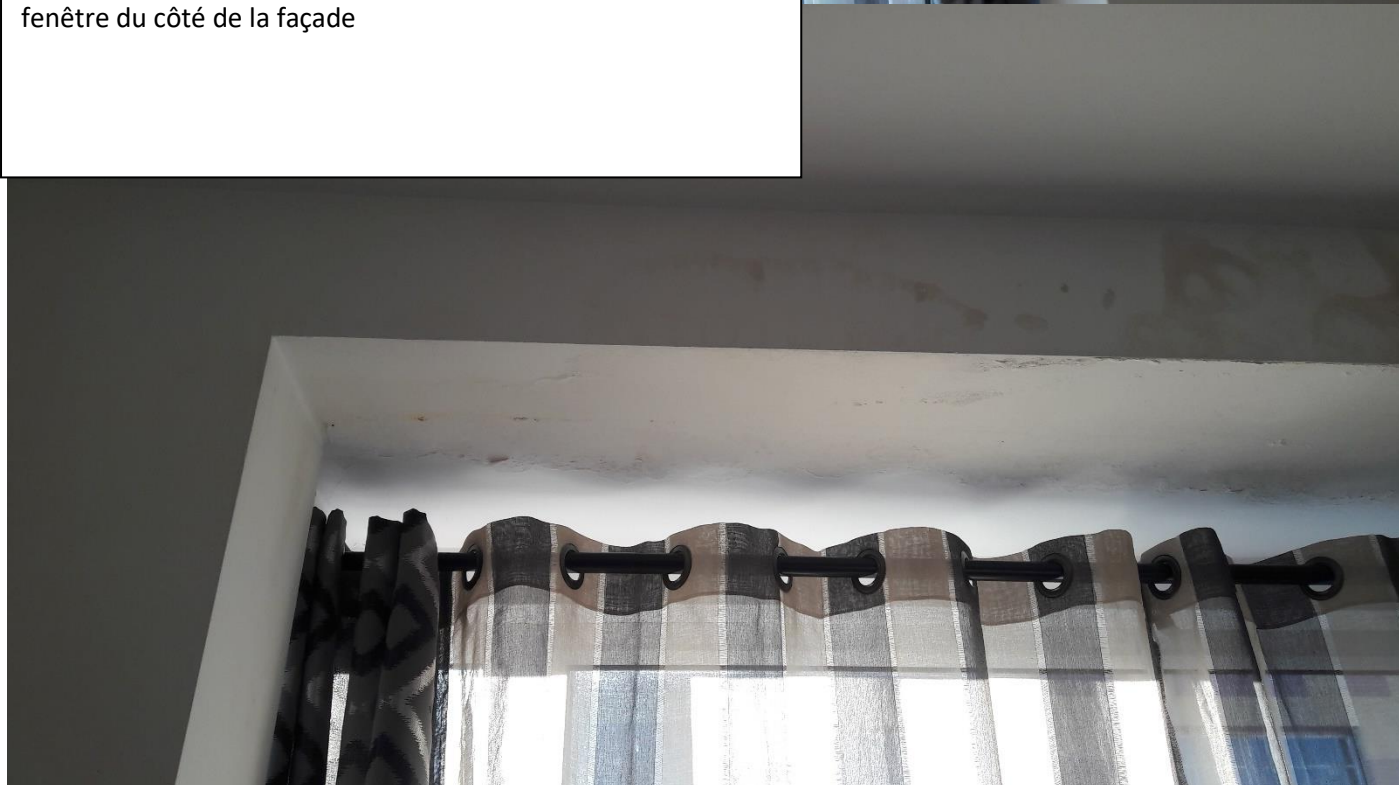
- 1-ier étage:
 - Chambre à coucher1: il y a des infiltrations d'eau sur le mur au-dessus et autour de la fenêtre de la façade – côté Rue Charles Mons.

Photos 5 et 6 : constats visuels, 1-ier étage, chambre à coucher 1: il y a des dégâts des eaux au-dessus et autour de la fenêtre du côté de la façade

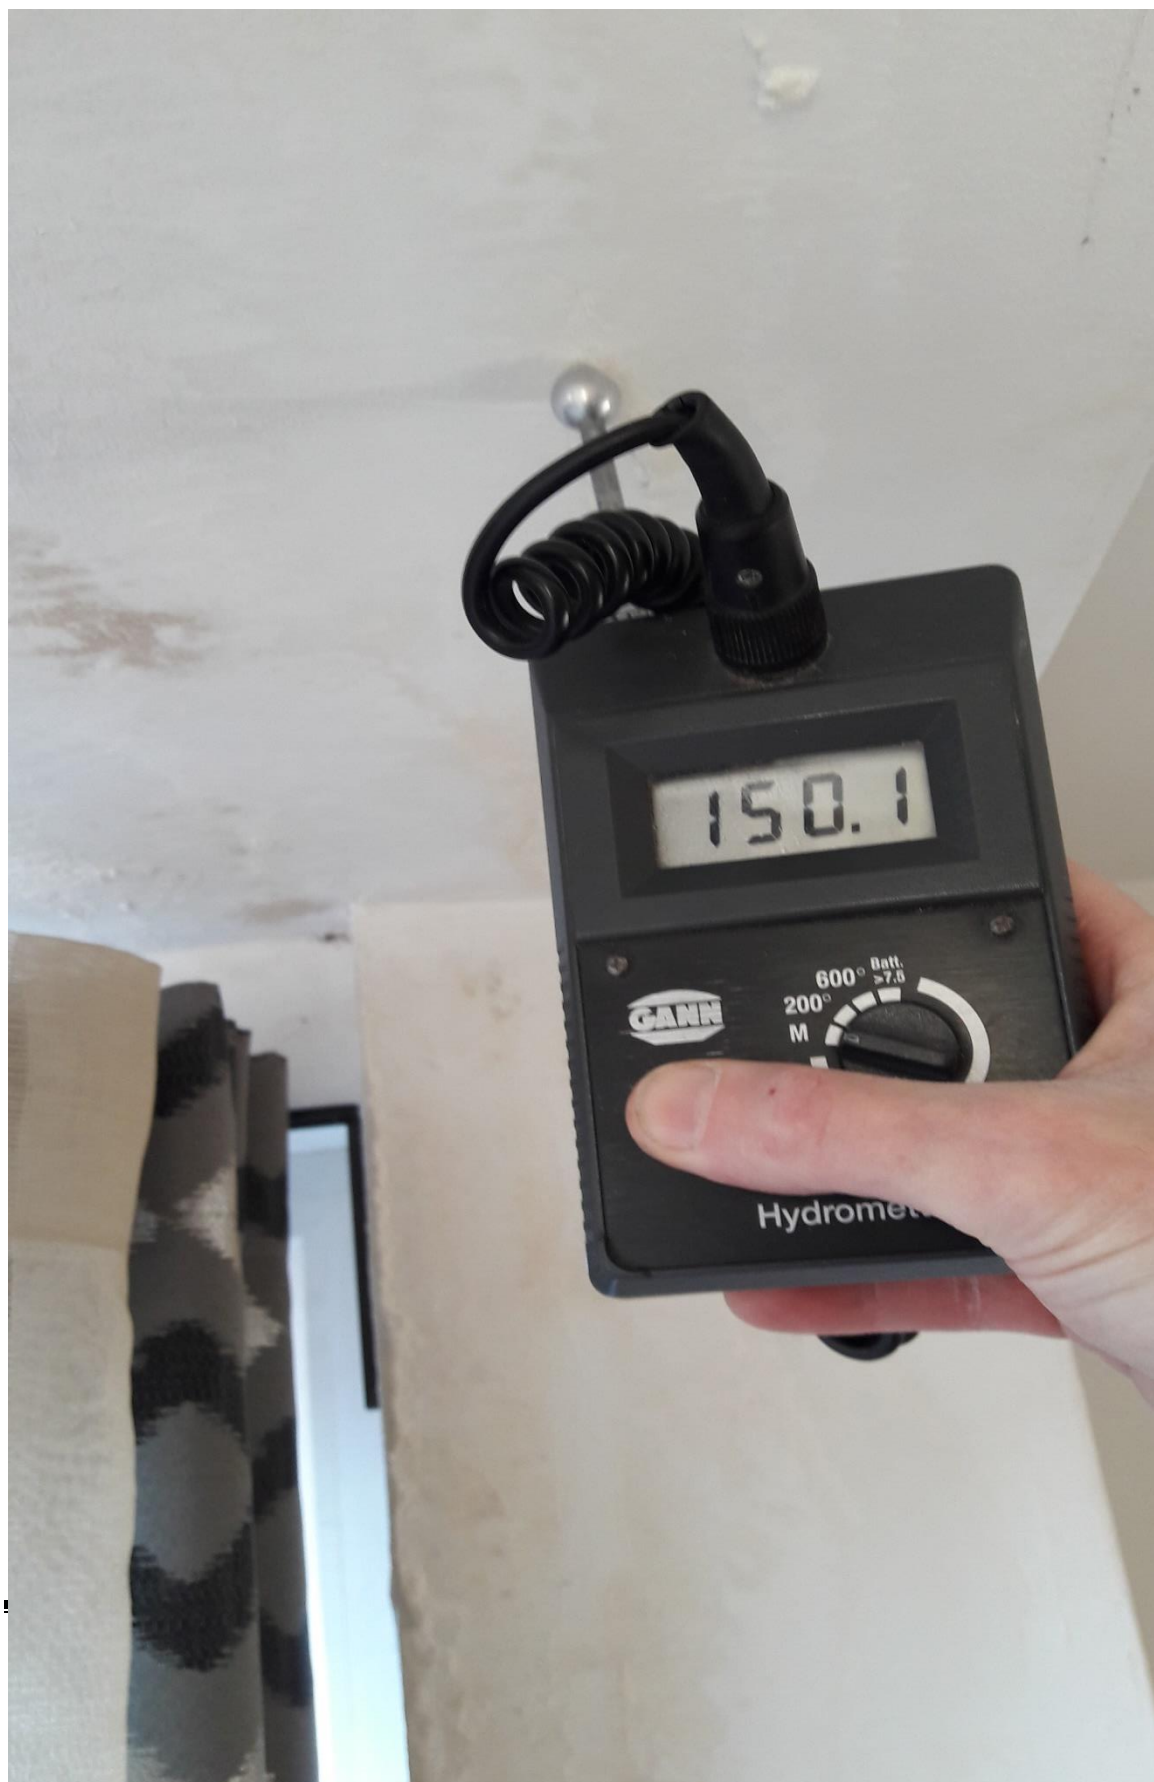
Photo 7 : mesures d'humidité, 1-ier étage,
chambre à coucher 1 : le plafond dans le cadre
de la fenêtre est 100% humide

Valeur mesurée : 150,1

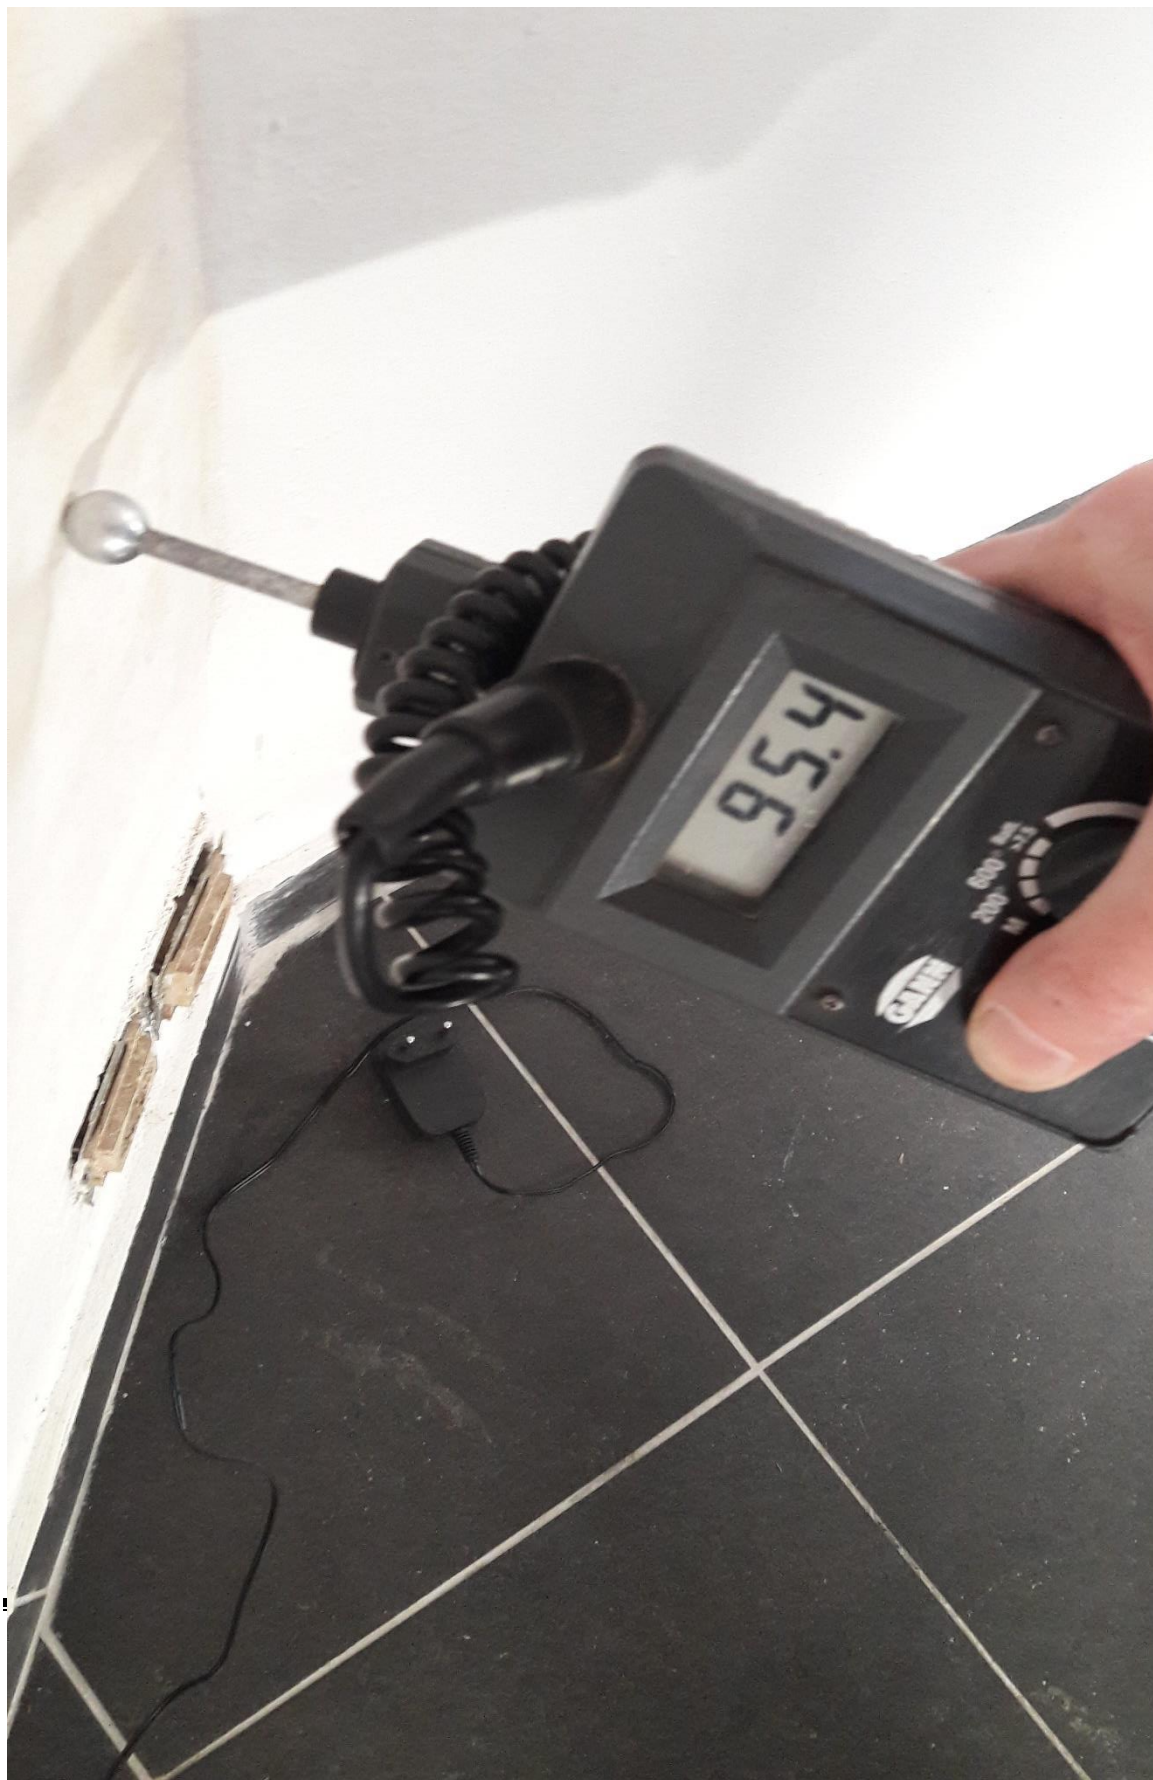
Photo 8: mesures d'humidité, 1-ier étage, salle de bains : le bas du mur de la façade est fort humide.

Valeur mesurée : 95,4

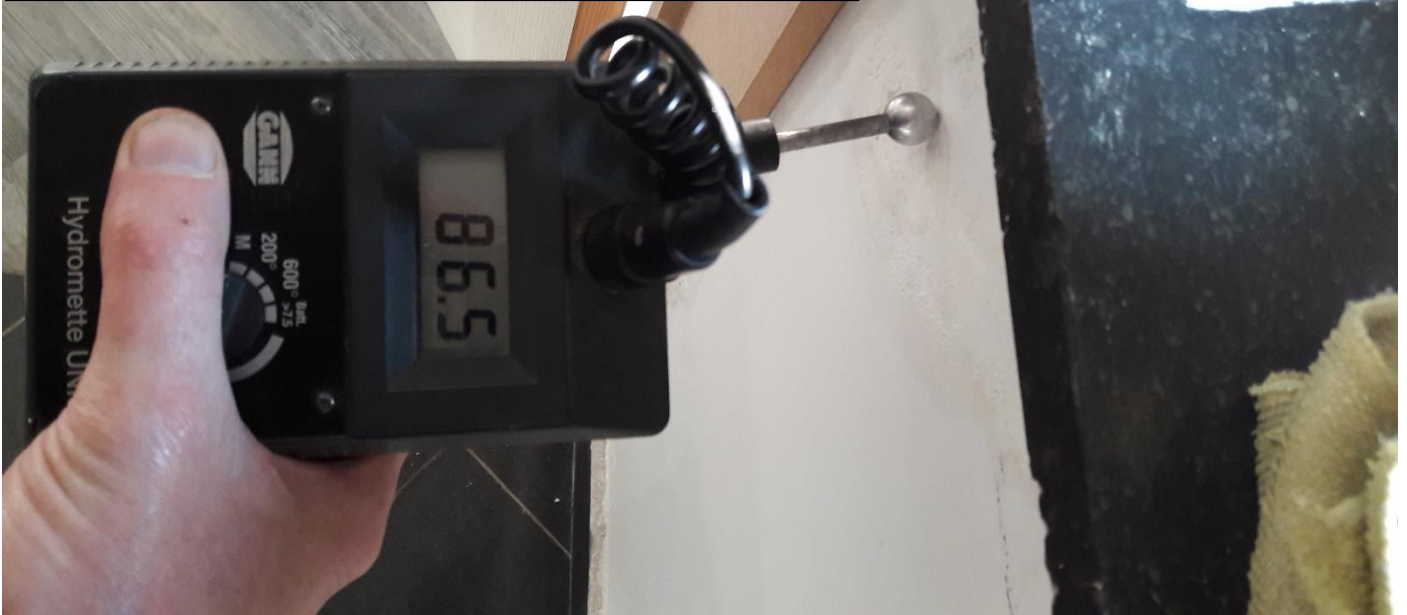
Photo 9: mesures d'humidité, 1-ier étage, salle de bains : le bas du mur de la façade est fort humide.

Valeur mesurée : 86,5

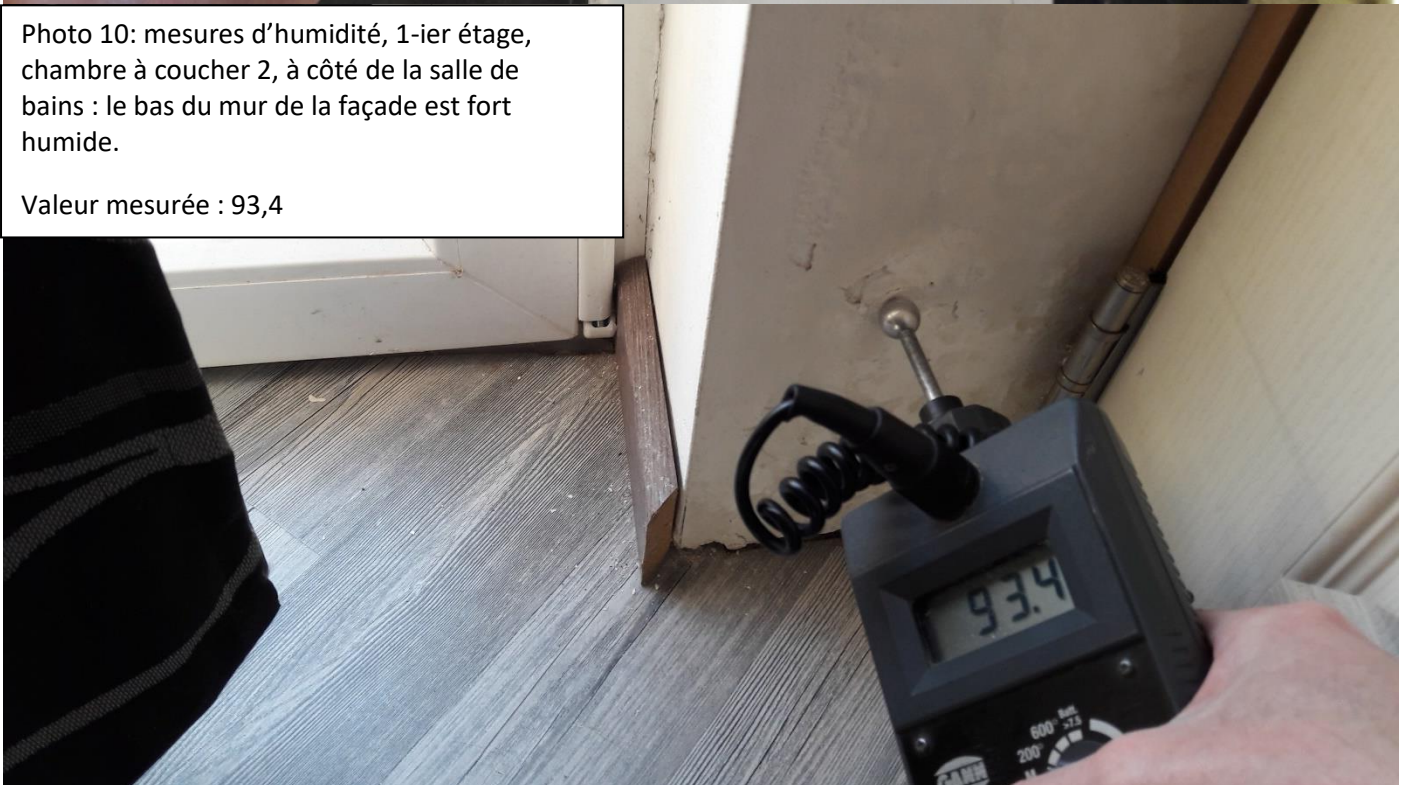
Photo 10: mesures d'humidité, 1-ier étage, chambre à coucher 2, à côté de la salle de bains : le bas du mur de la façade est fort humide.

Valeur mesurée : 93,4

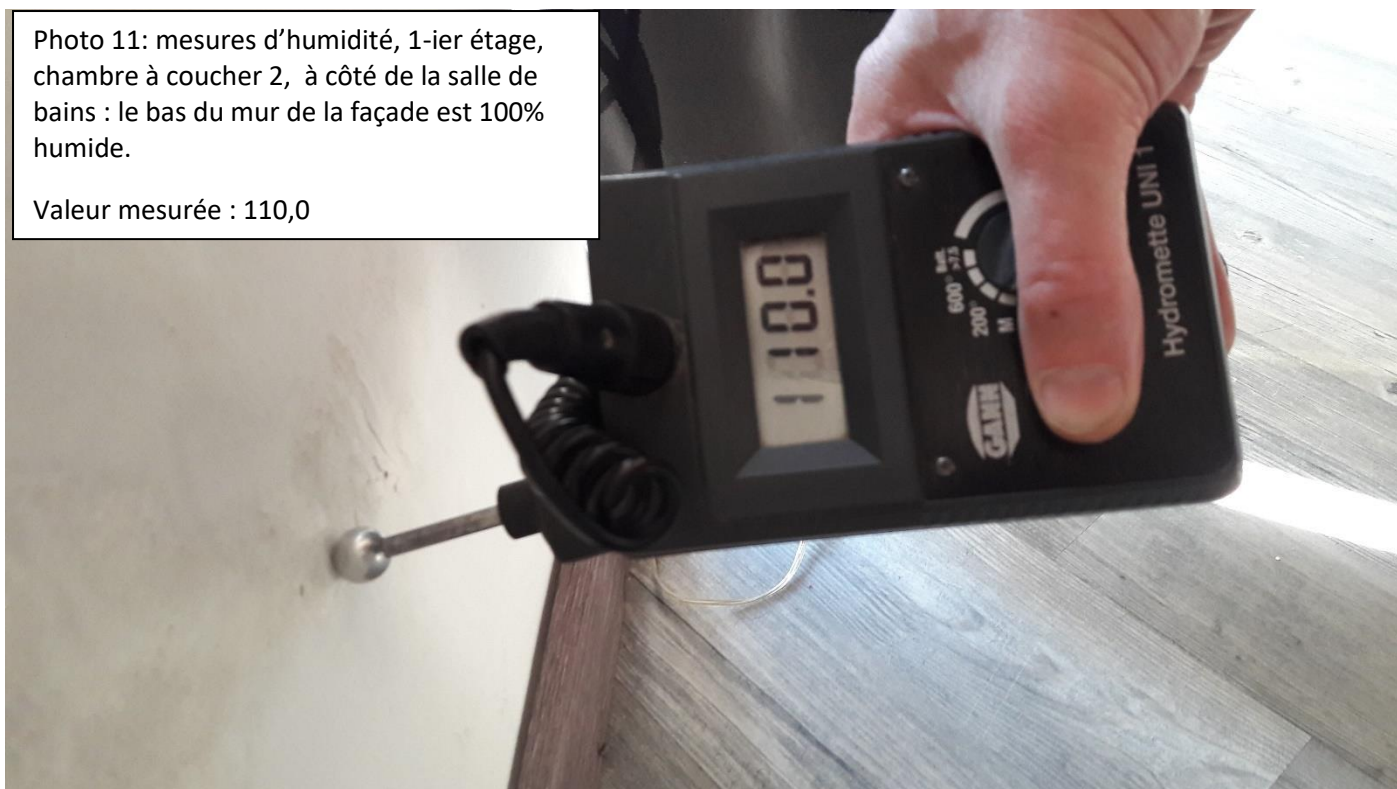
Photo 11: mesures d'humidité, 1-ier étage, chambre à coucher 2, à côté de la salle de bains : le bas du mur de la façade est 100% humide.

Valeur mesurée : 110,0

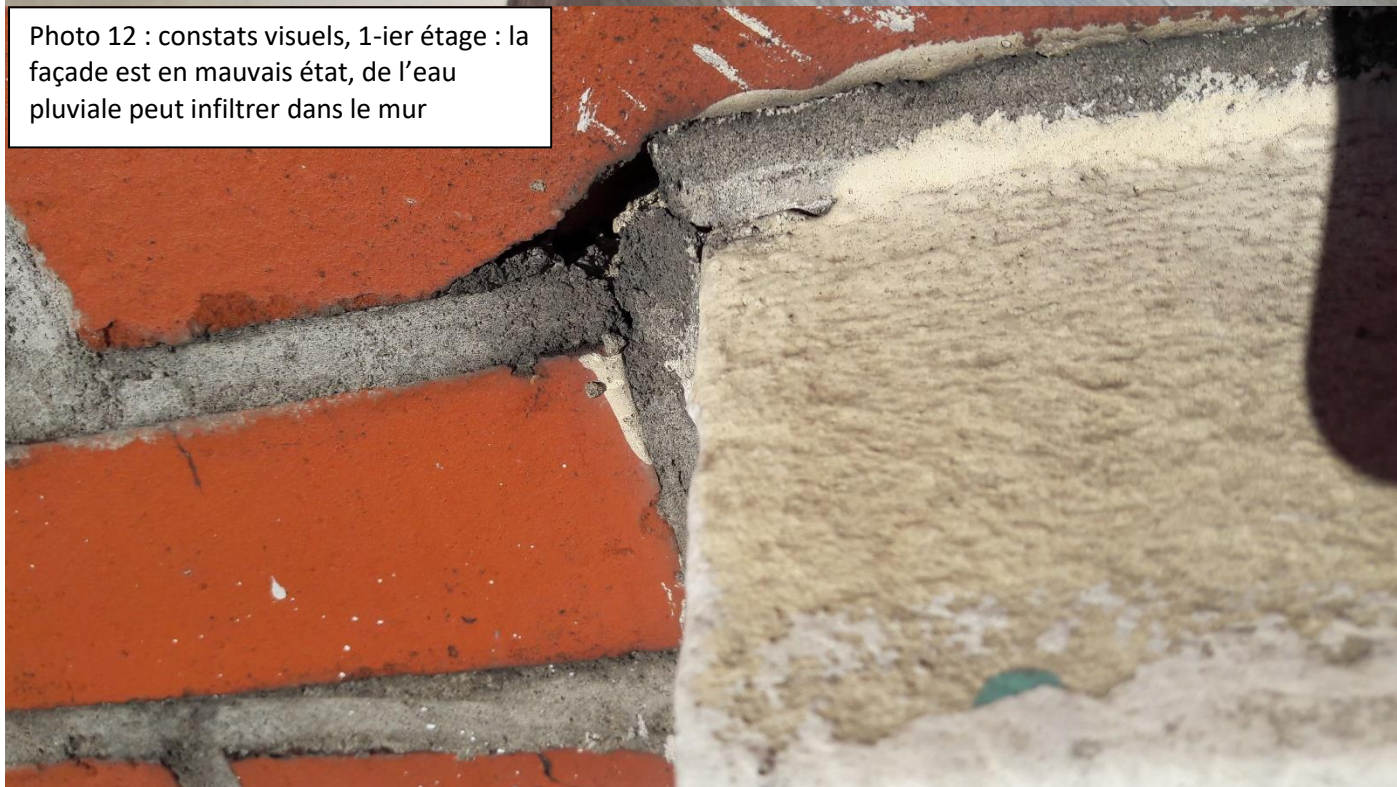
Photo 12 : constats visuels, 1-ier étage : la façade est en mauvais état, de l'eau pluviale peut infiltrer dans le mur

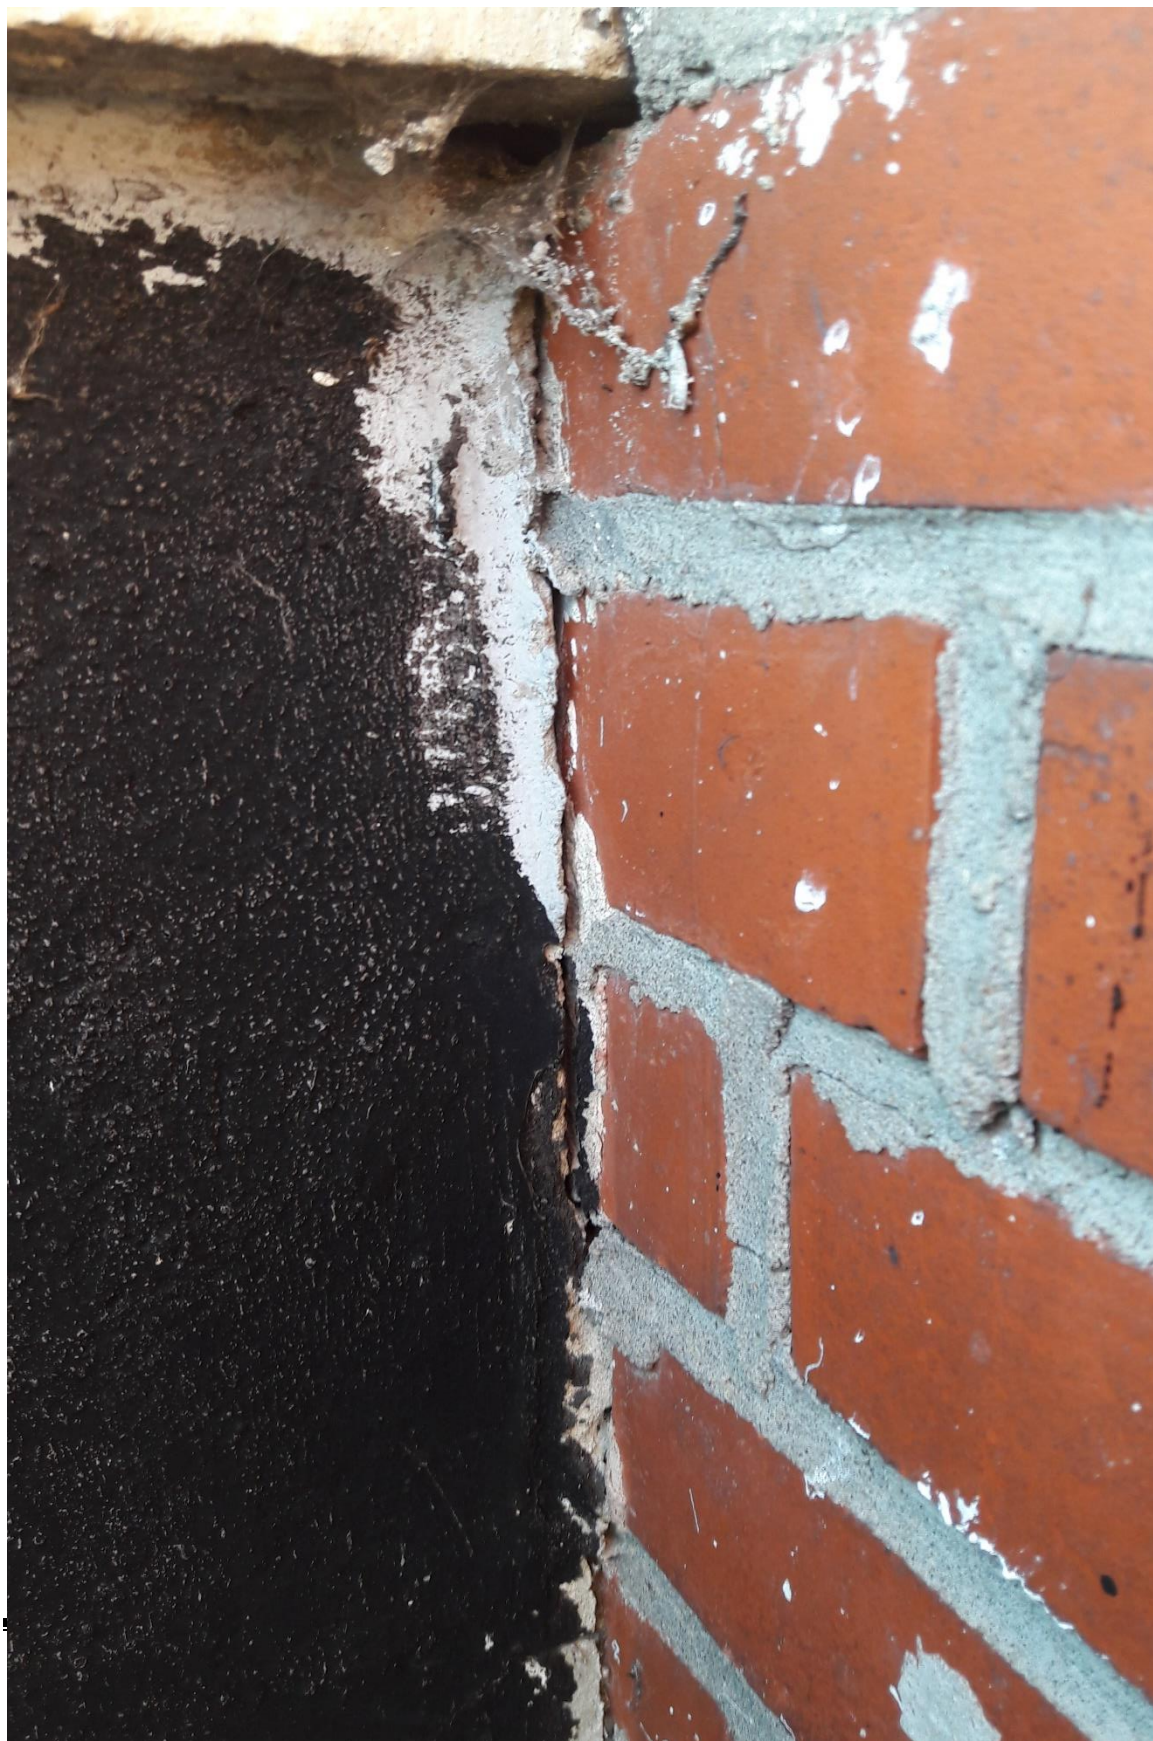
Photo 13 : constats visuels, 1-ier étage : la façade est en mauvais état, de l'eau pluviale peut infiltrer dans le mur – vue sur ...

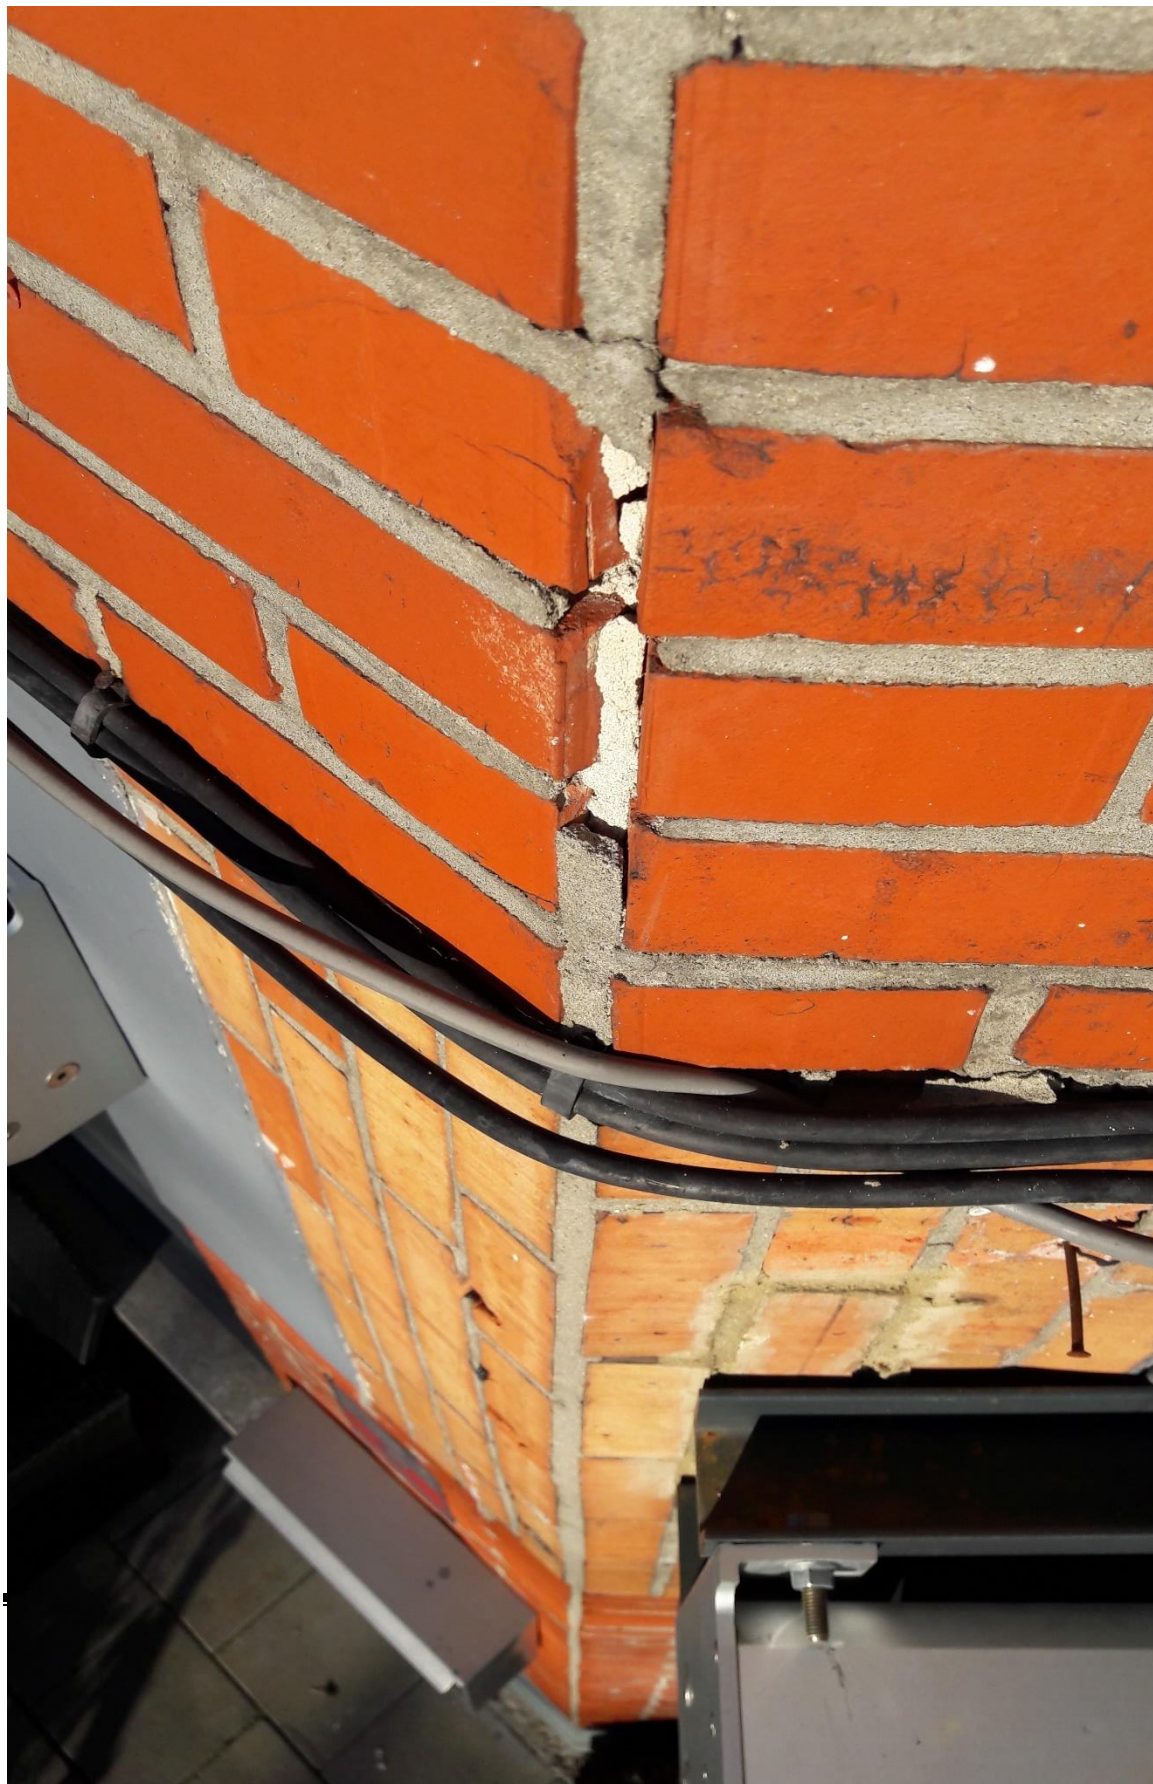
Photo 14: constats visuels, 1-ier étage : la façade est en mauvais état, de l'eau pluviale peut infiltrer dans le mur – vue sur le coin de la façade et le mur latérale gauche

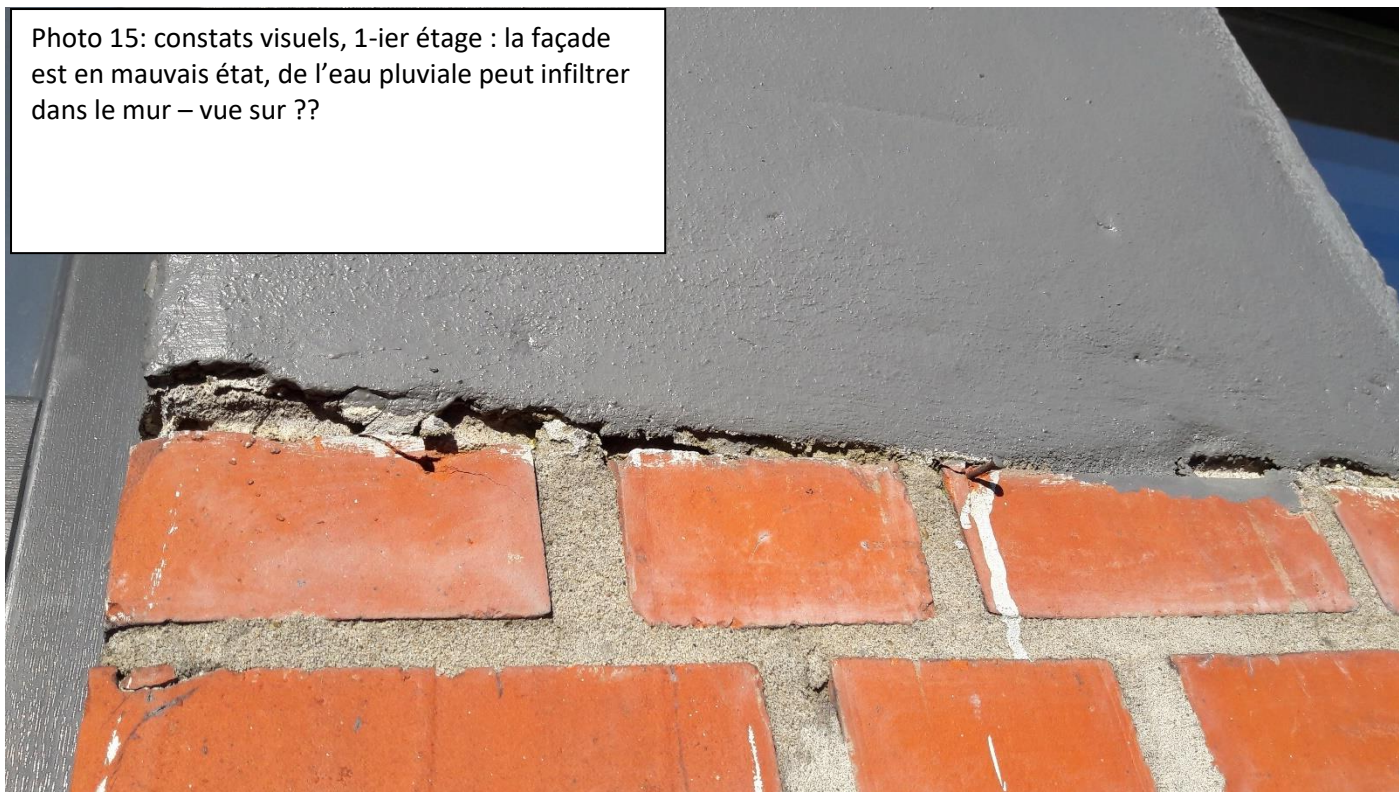
Photo 15: constats visuels, 1-ier étage : la façade est en mauvais état, de l'eau pluviale peut infiltrer dans le mur – vue sur ??
