Plaats van onderzoek/Lieu d'inspection: xxxxxxxxxxxx

Servicerapport/Rapport de service Infrasonor: xxxxxxxxxxxx

Contekst/Contexte:

- Une intervention a été demandée pour trouver la cause du fait qu'il y des gouttes d'eau tombant du plafond du restaurant (rez de chaussée).
- Constats visuels:

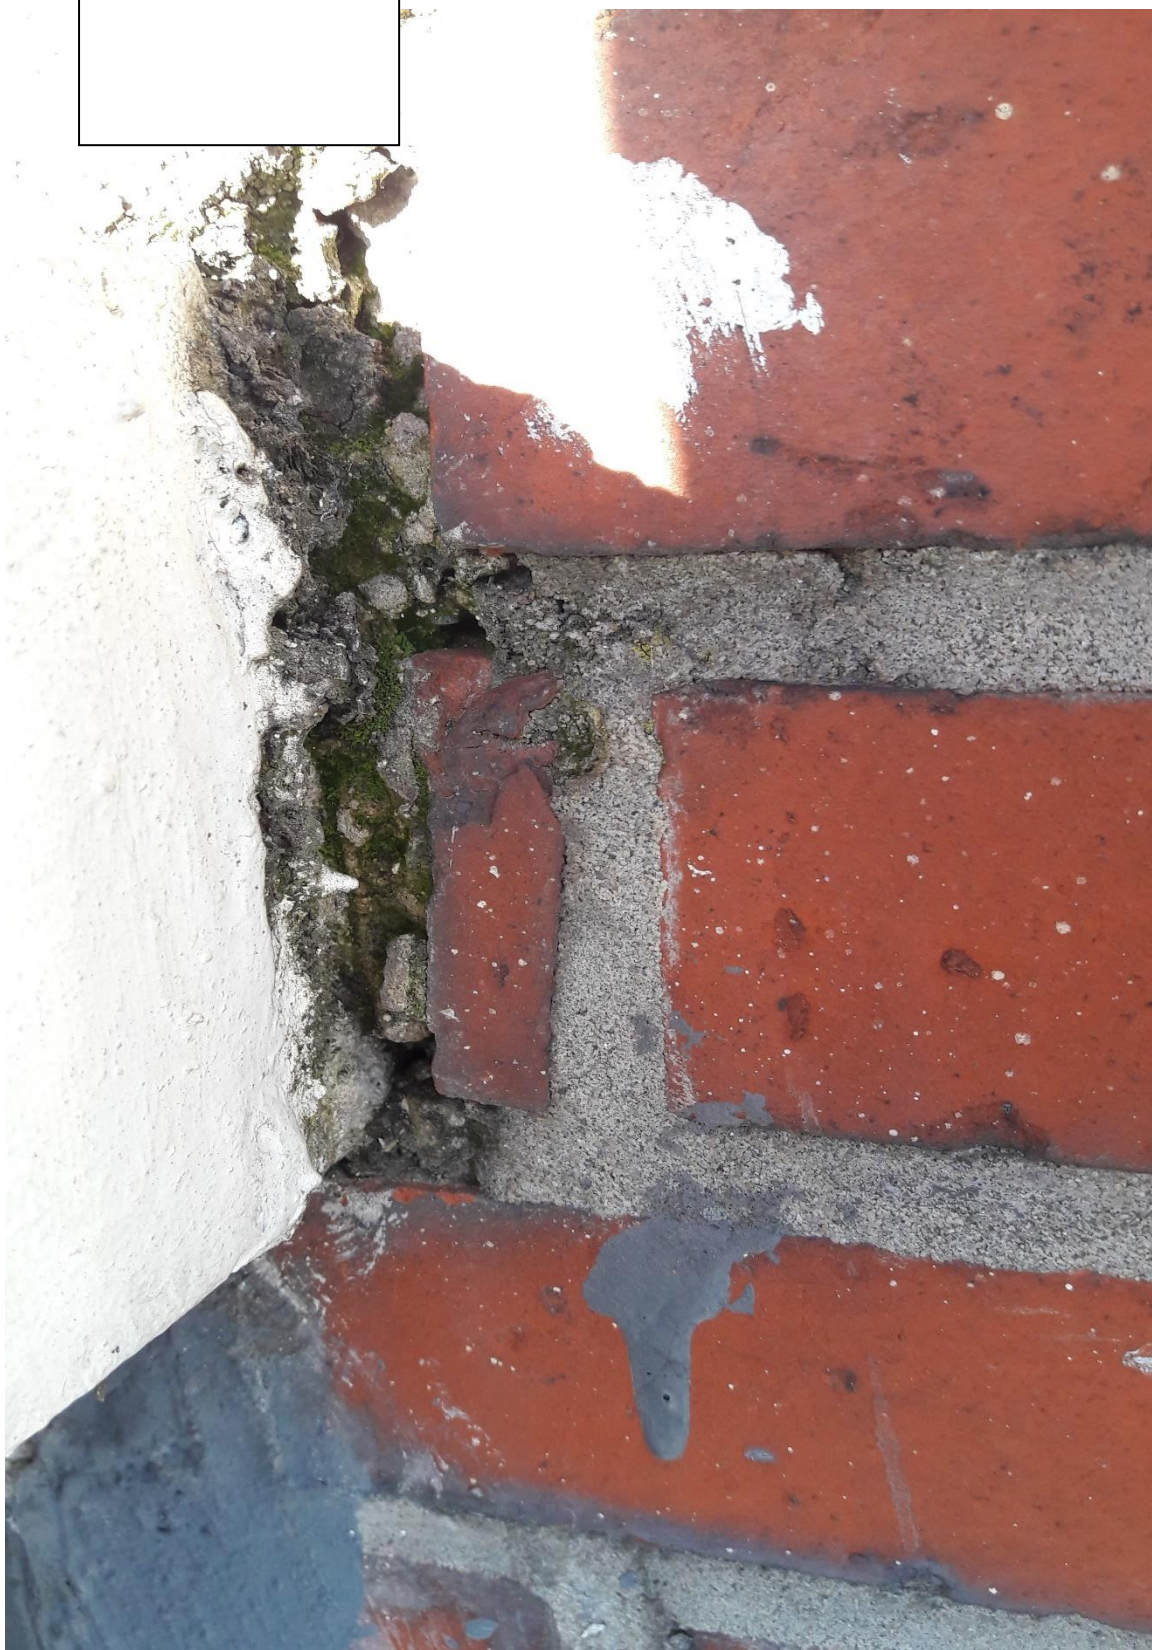
Photo 16: constats visuels, 1-ier étage : la façade est en mauvais état, de l'eau pluviale peut infiltrer dans le mur – vue sur ??

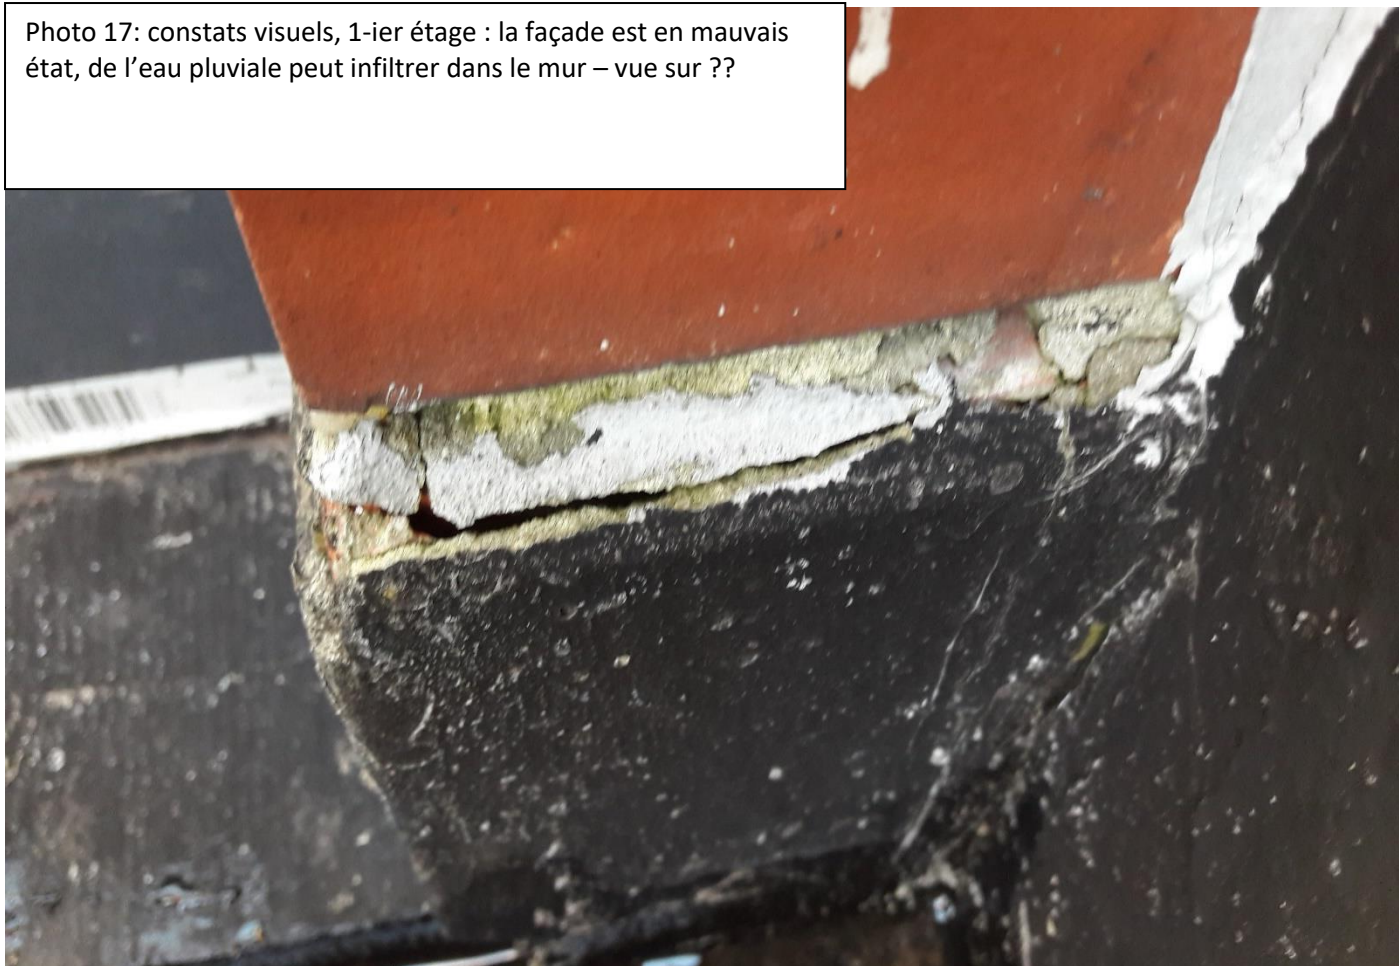
Photo 17: constats visuels, 1-ier étage : la façade est en mauvais état, de l'eau pluviale peut infiltrer dans le mur – vue sur ??

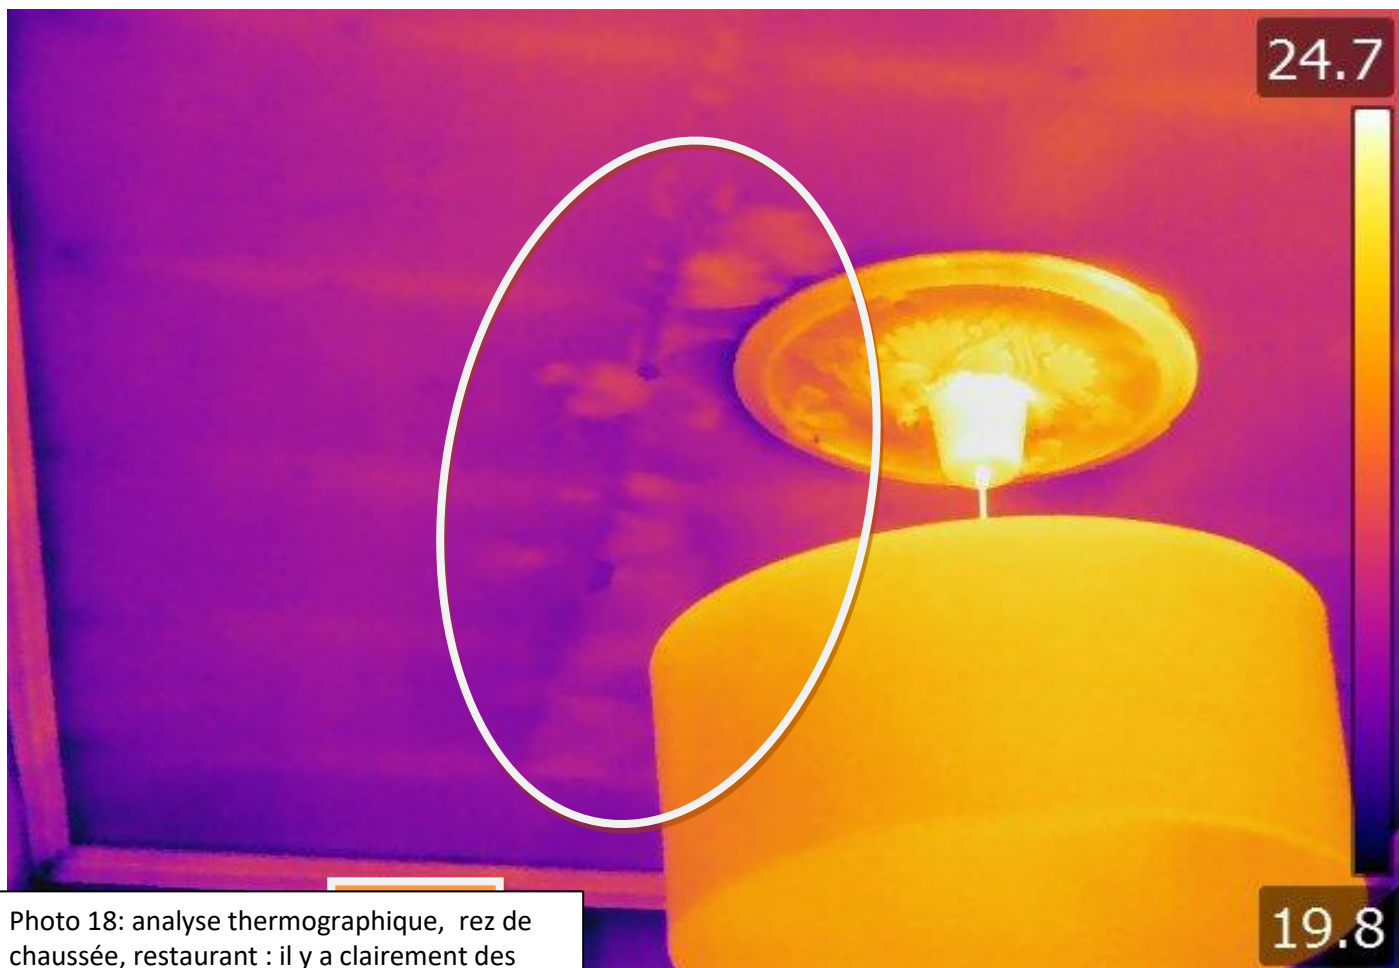
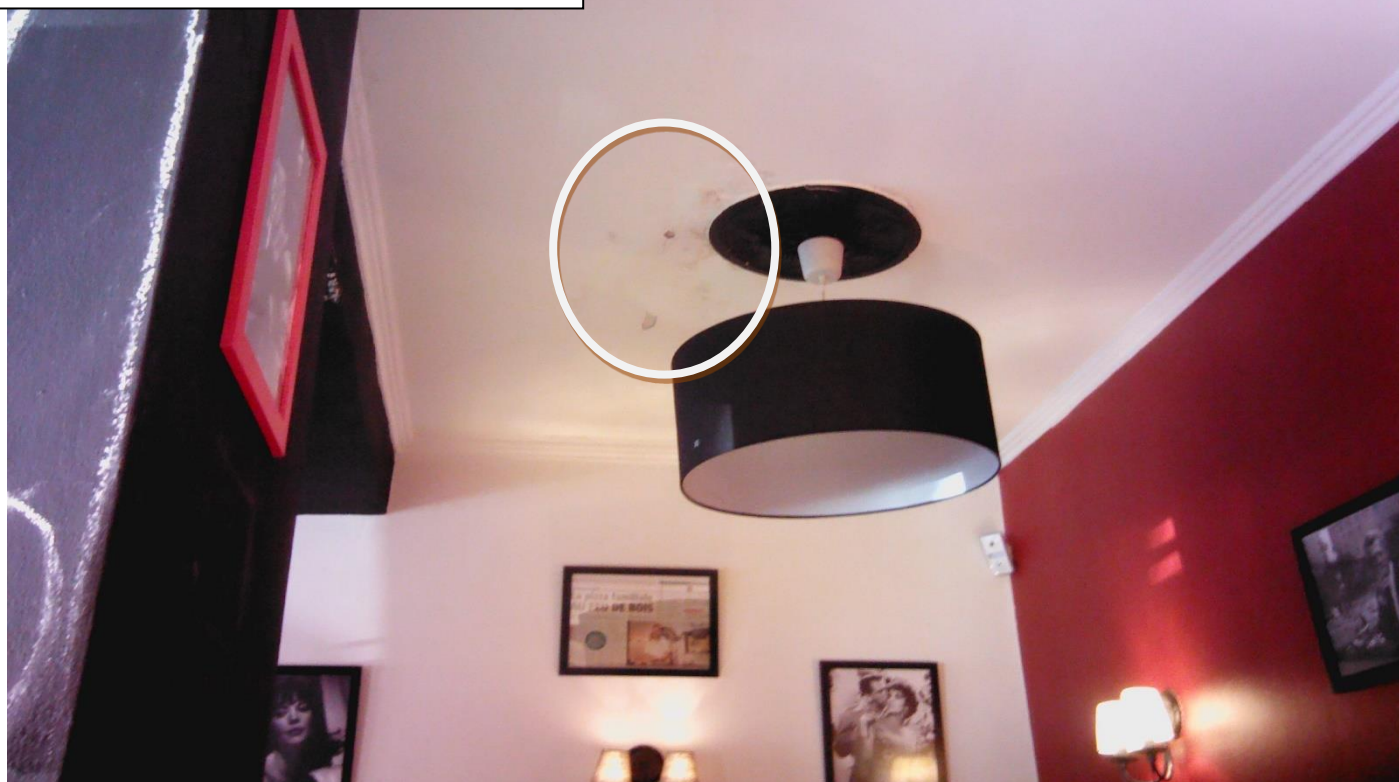
- Analyse thermographique:
 - Rez de chaussée: dans le plafond du restaurant il y a clairement des taches d'humidité visibles dans le plafond à l'endroit des dégâts des eaux.

Photo 18: analyse thermographique, rez de chaussée, restaurant : il y a clairement des infiltrations d'eau dans le plafond à la zone endommagée

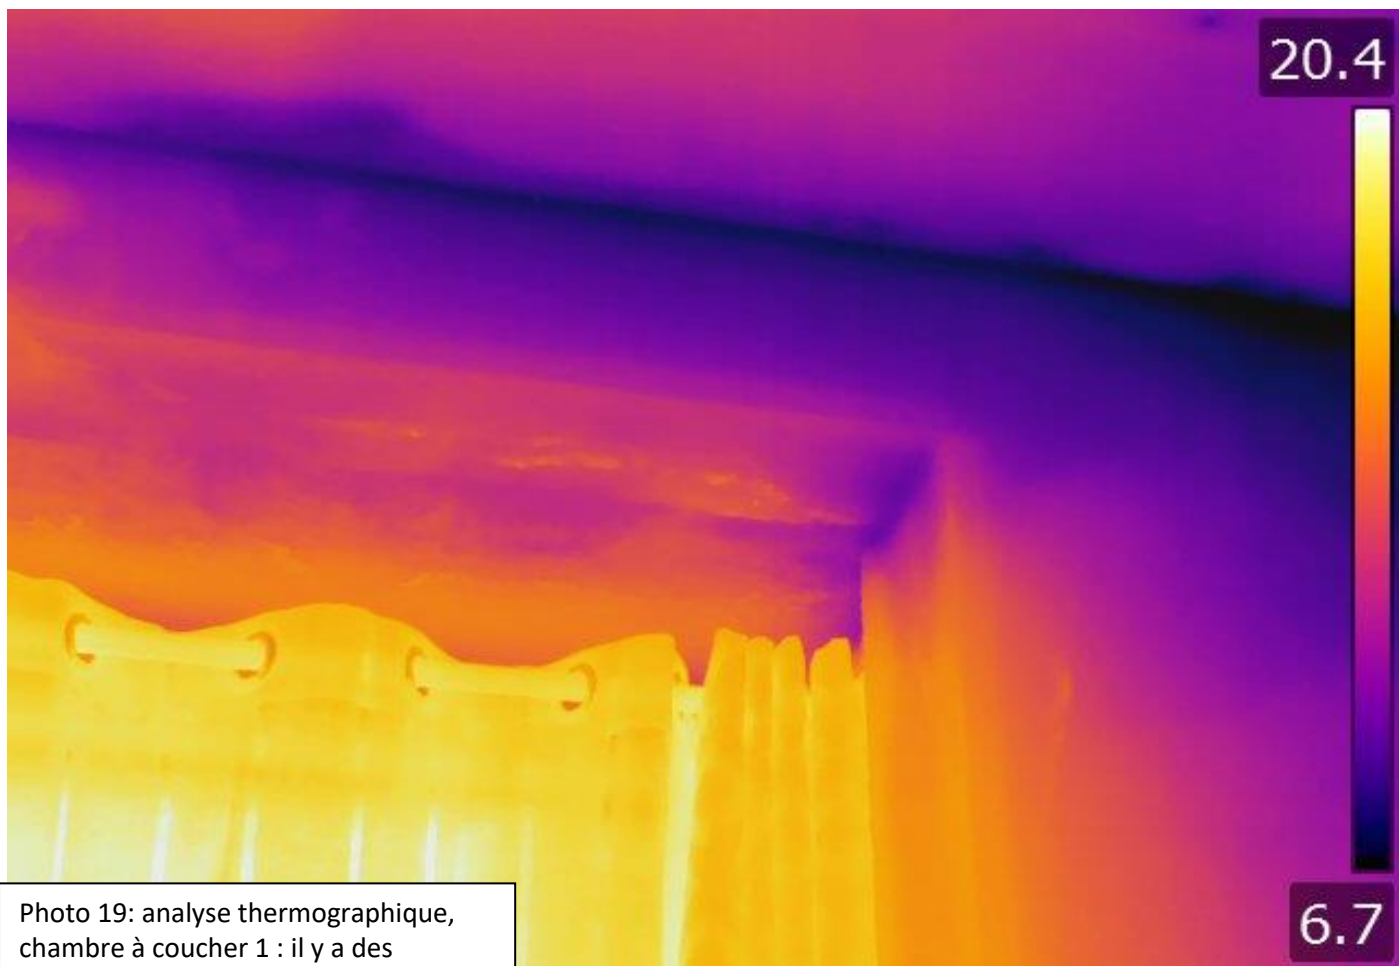
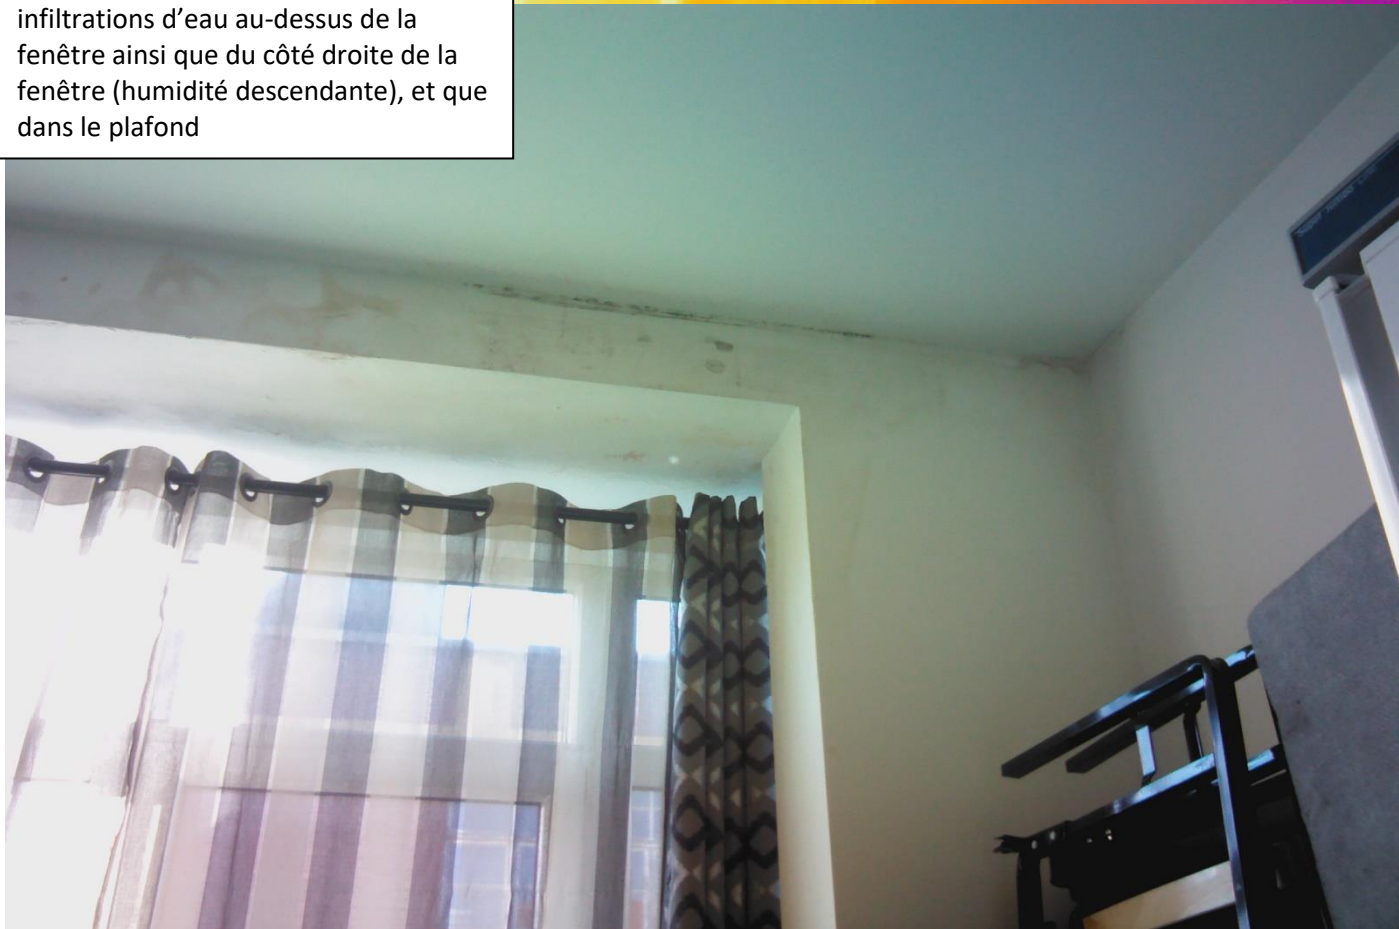
Photo 19: analyse thermographique, chambre à coucher 1 : il y a des infiltrations d'eau au-dessus de la fenêtre ainsi que du côté droit de la fenêtre (humidité descendante), et que dans le plafond

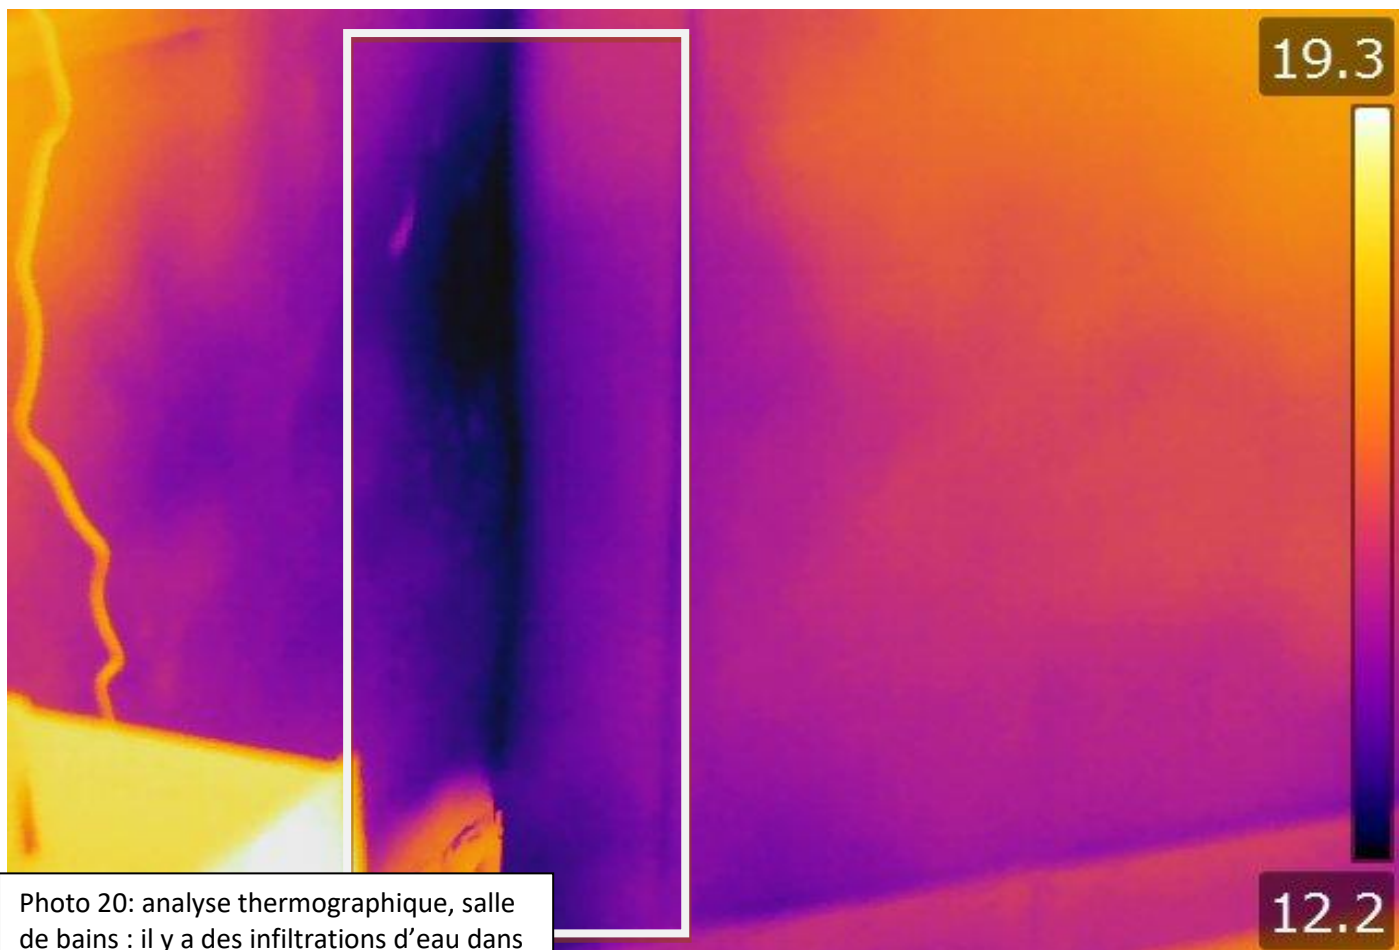
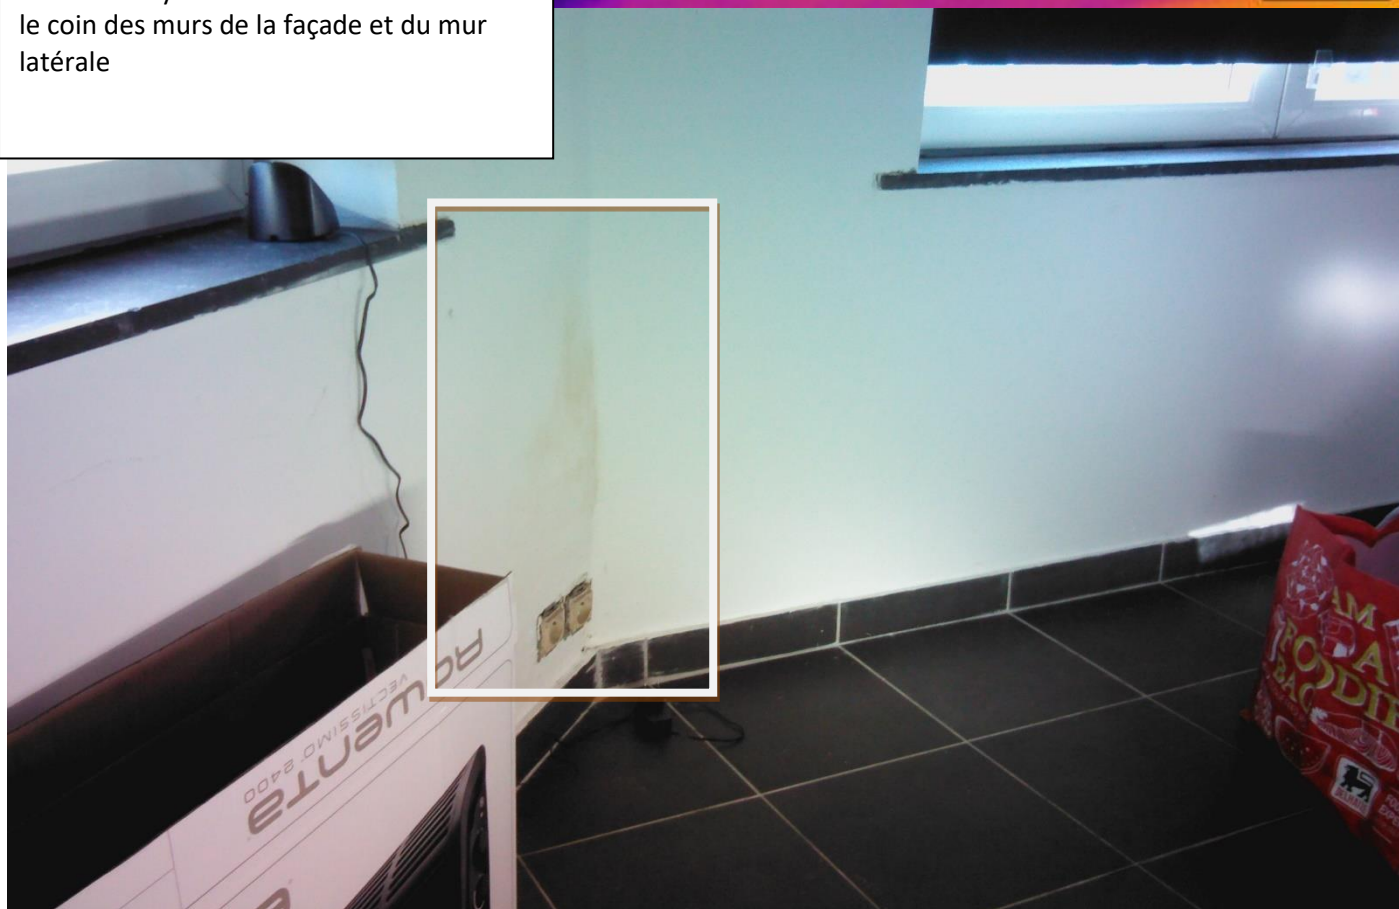
Photo 20: analyse thermographique, salle de bains : il y a des infiltrations d'eau dans le coin des murs de la façade et du mur latérale

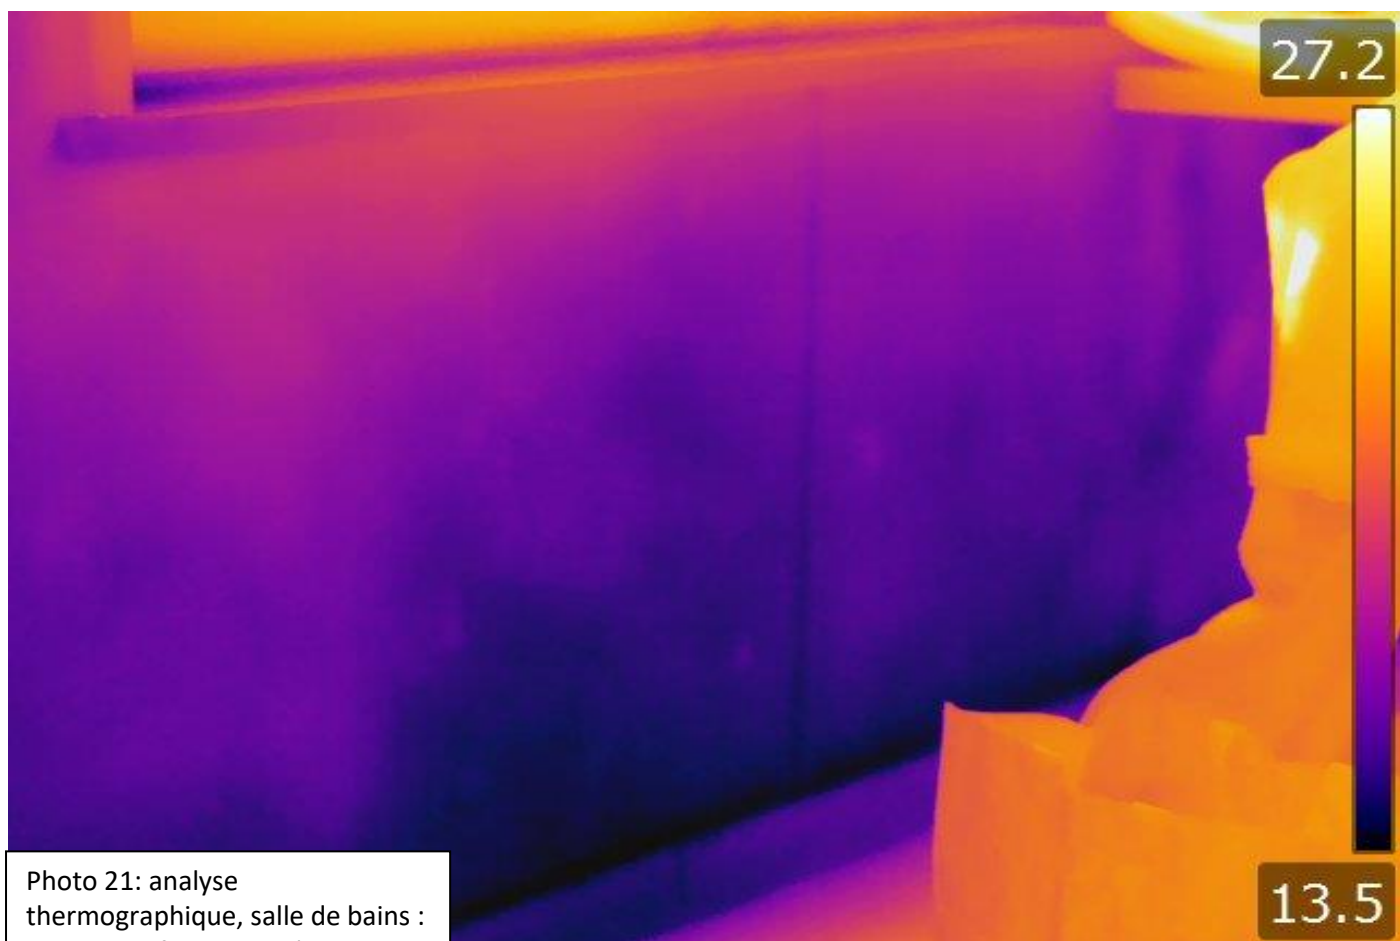
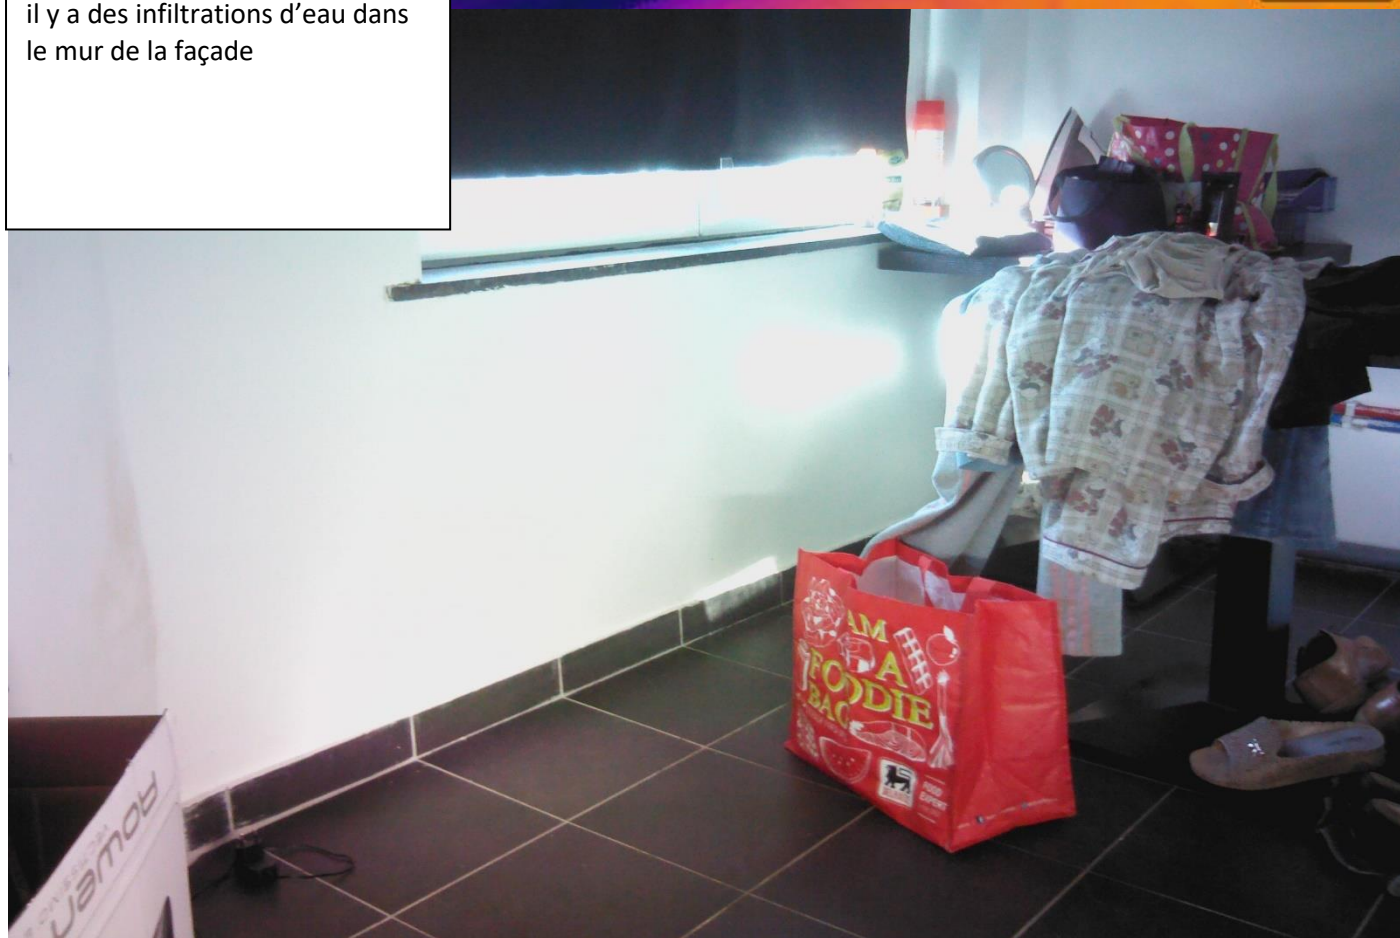
Photo 21: analyse thermographique, salle de bains : il y a des infiltrations d'eau dans le mur de la façade

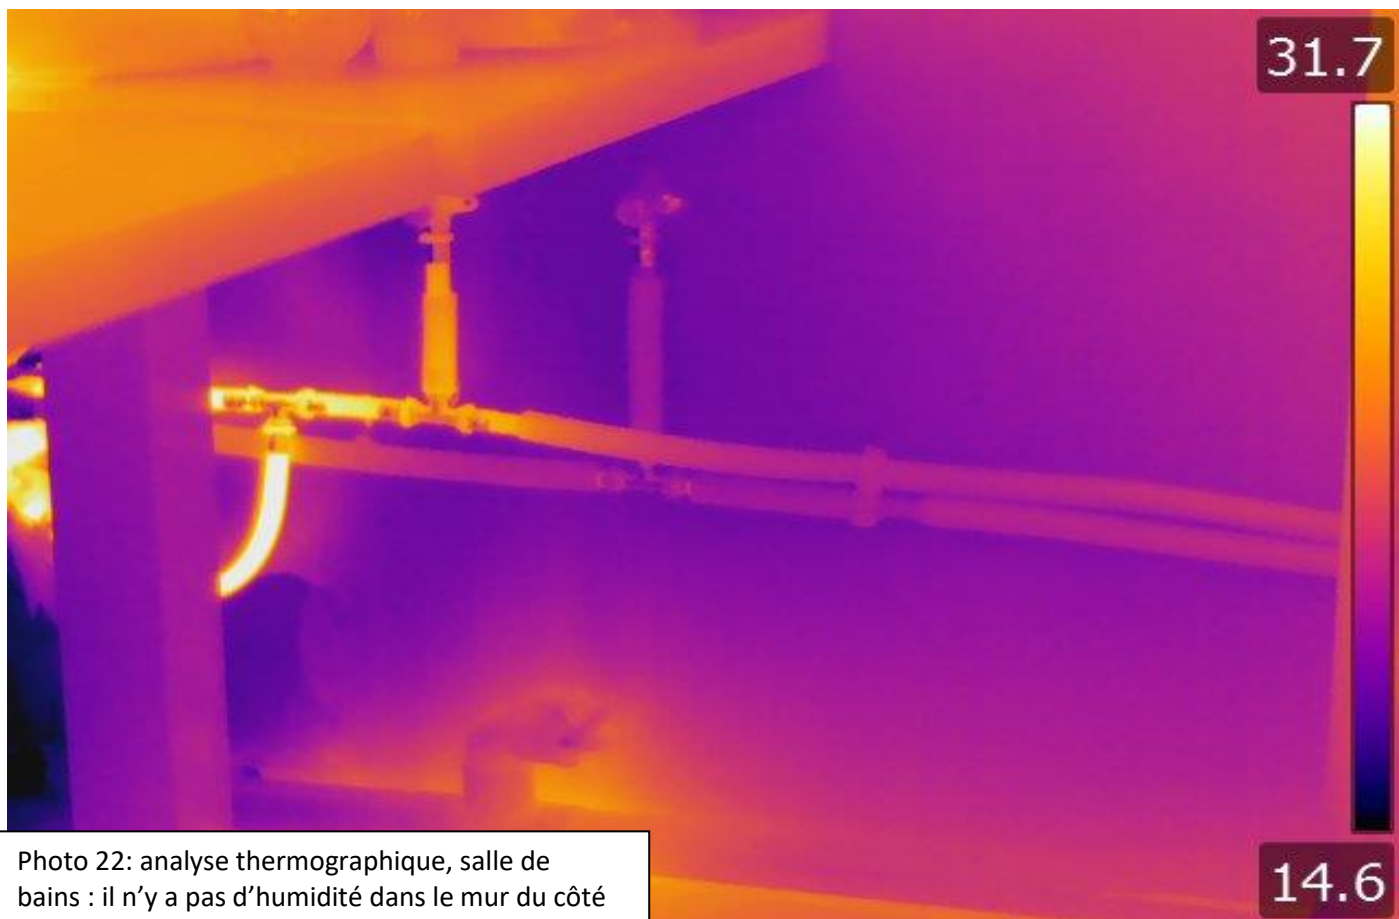
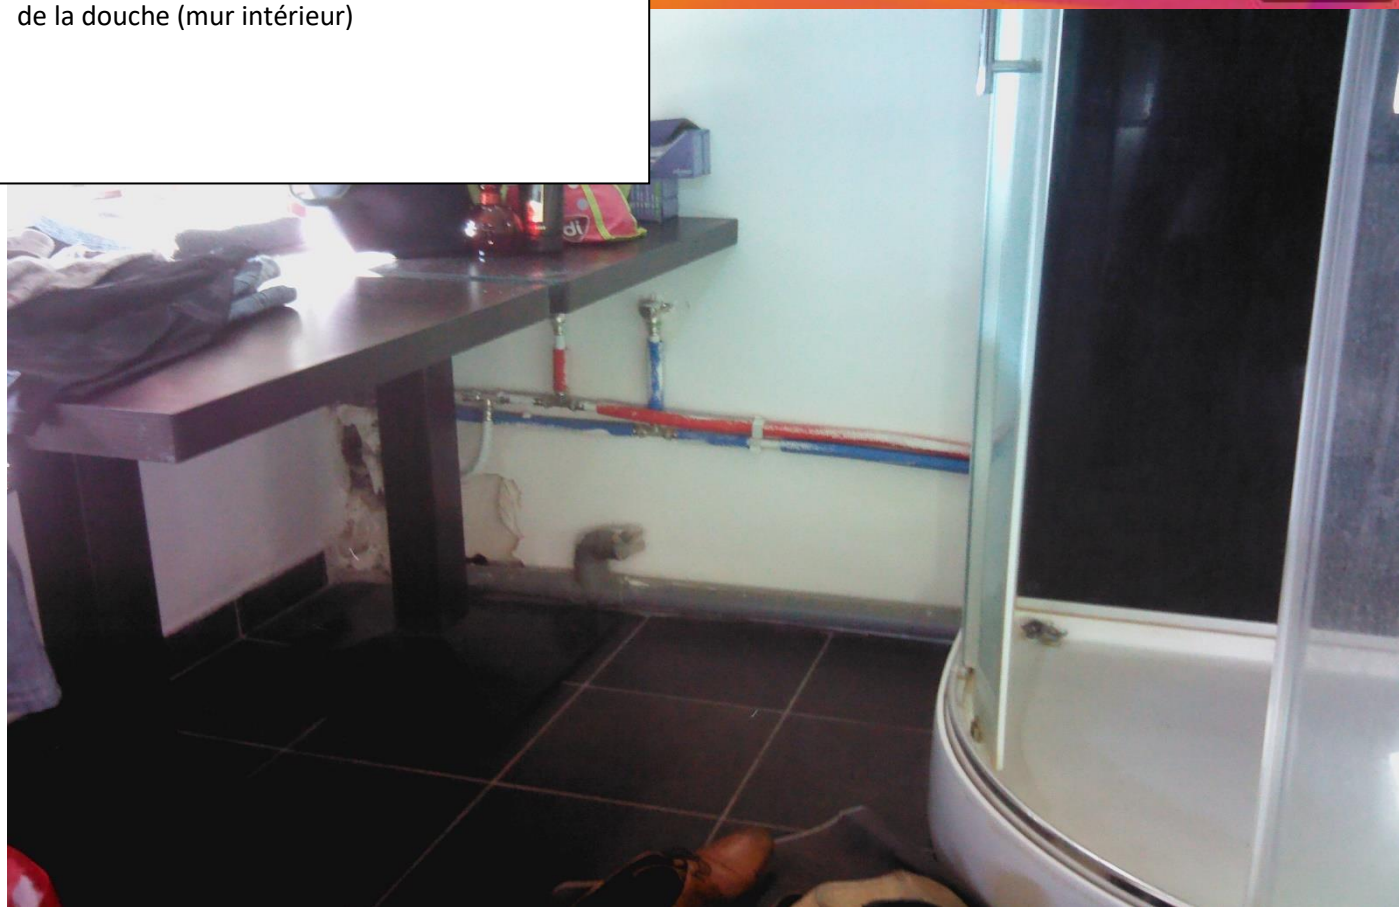
Photo 22: analyse thermographique, salle de bains : il n'y a pas d'humidité dans le mur du côté de la douche (mur intérieur)

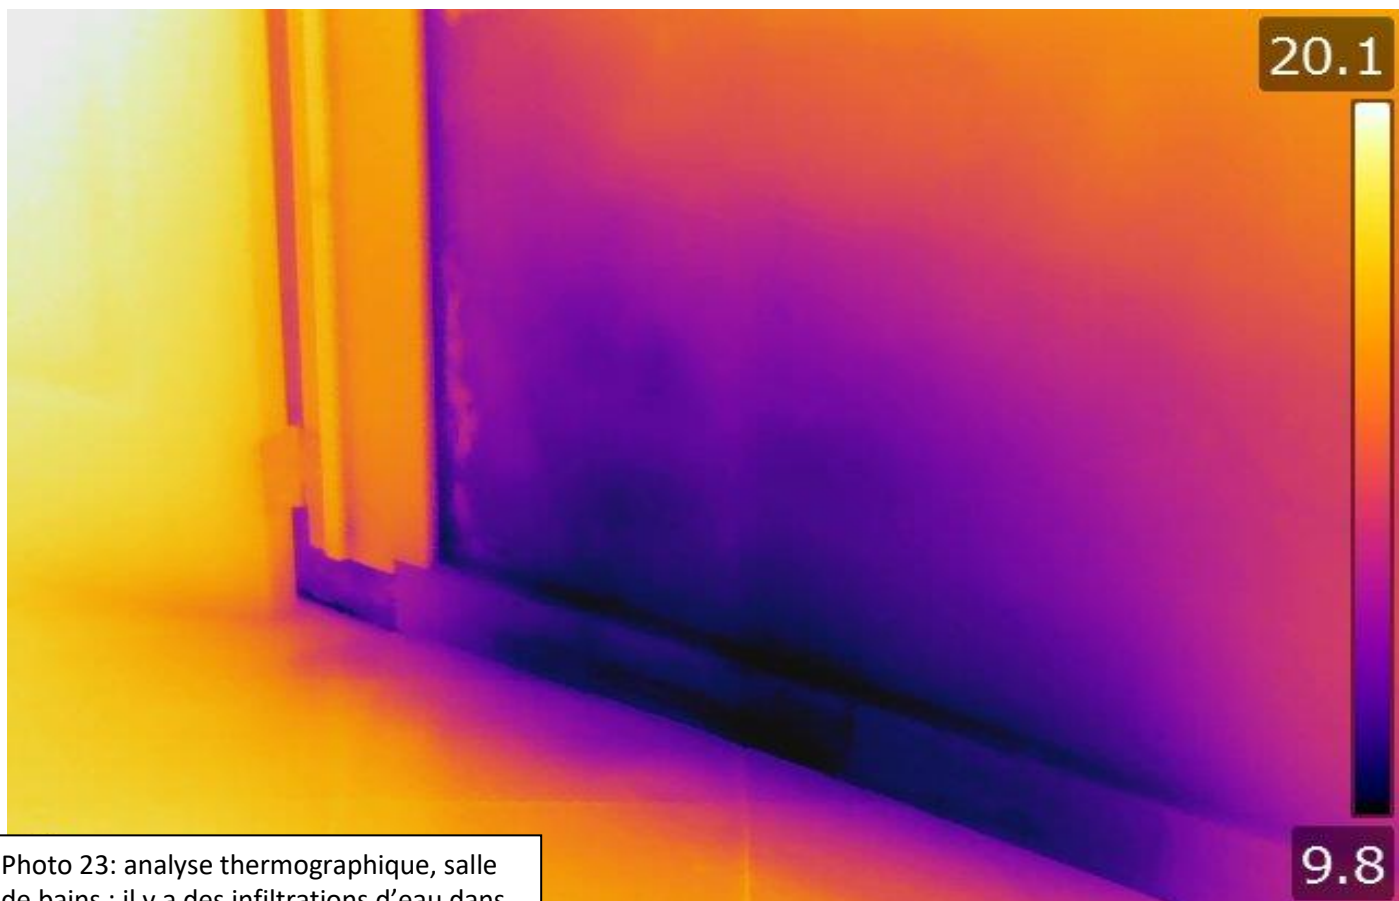
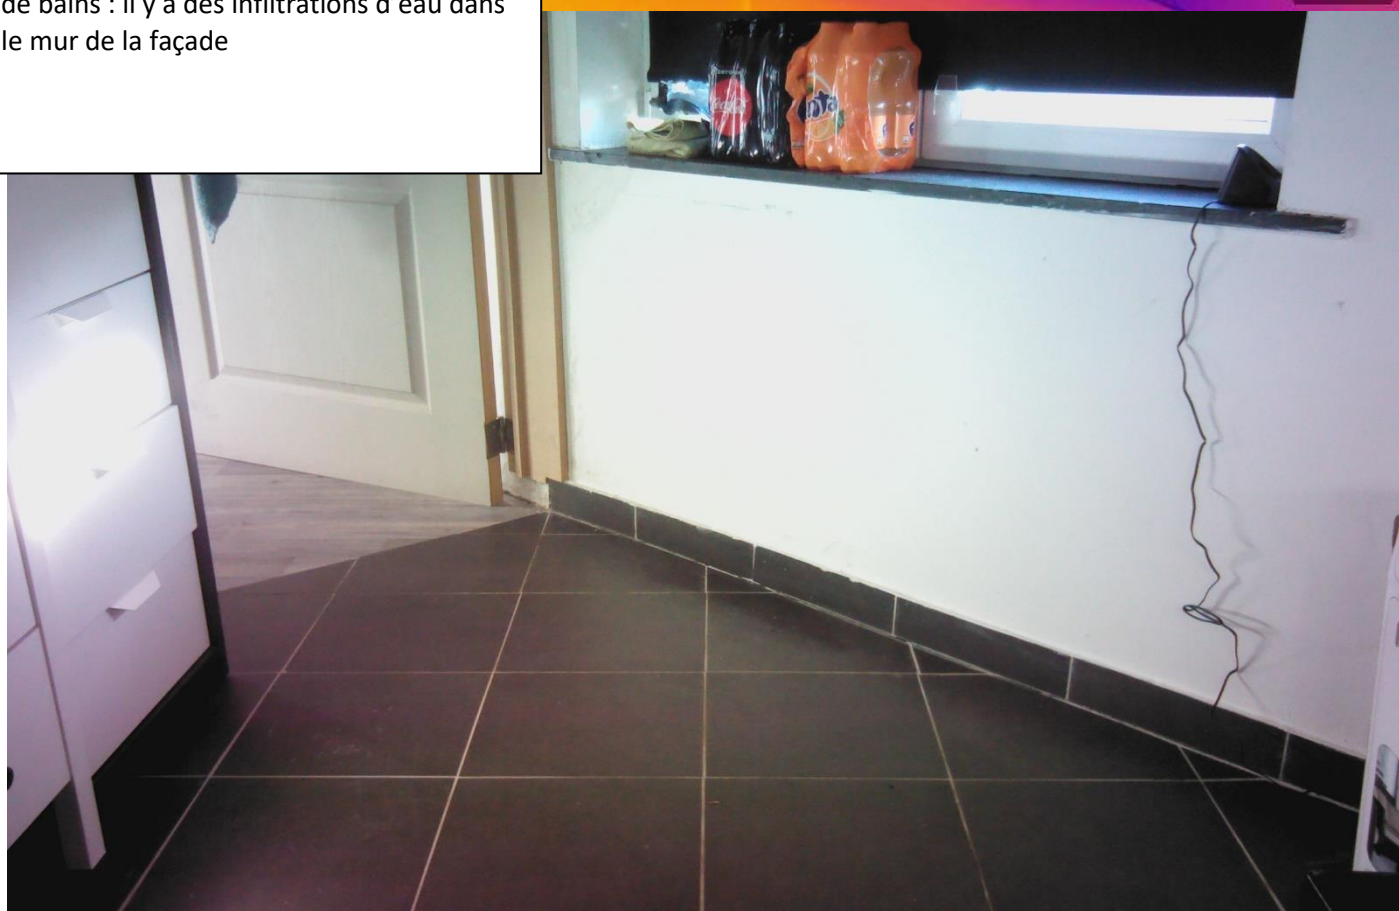
Photo 23: analyse thermographique, salle de bains : il y a des infiltrations d'eau dans le mur de la façade

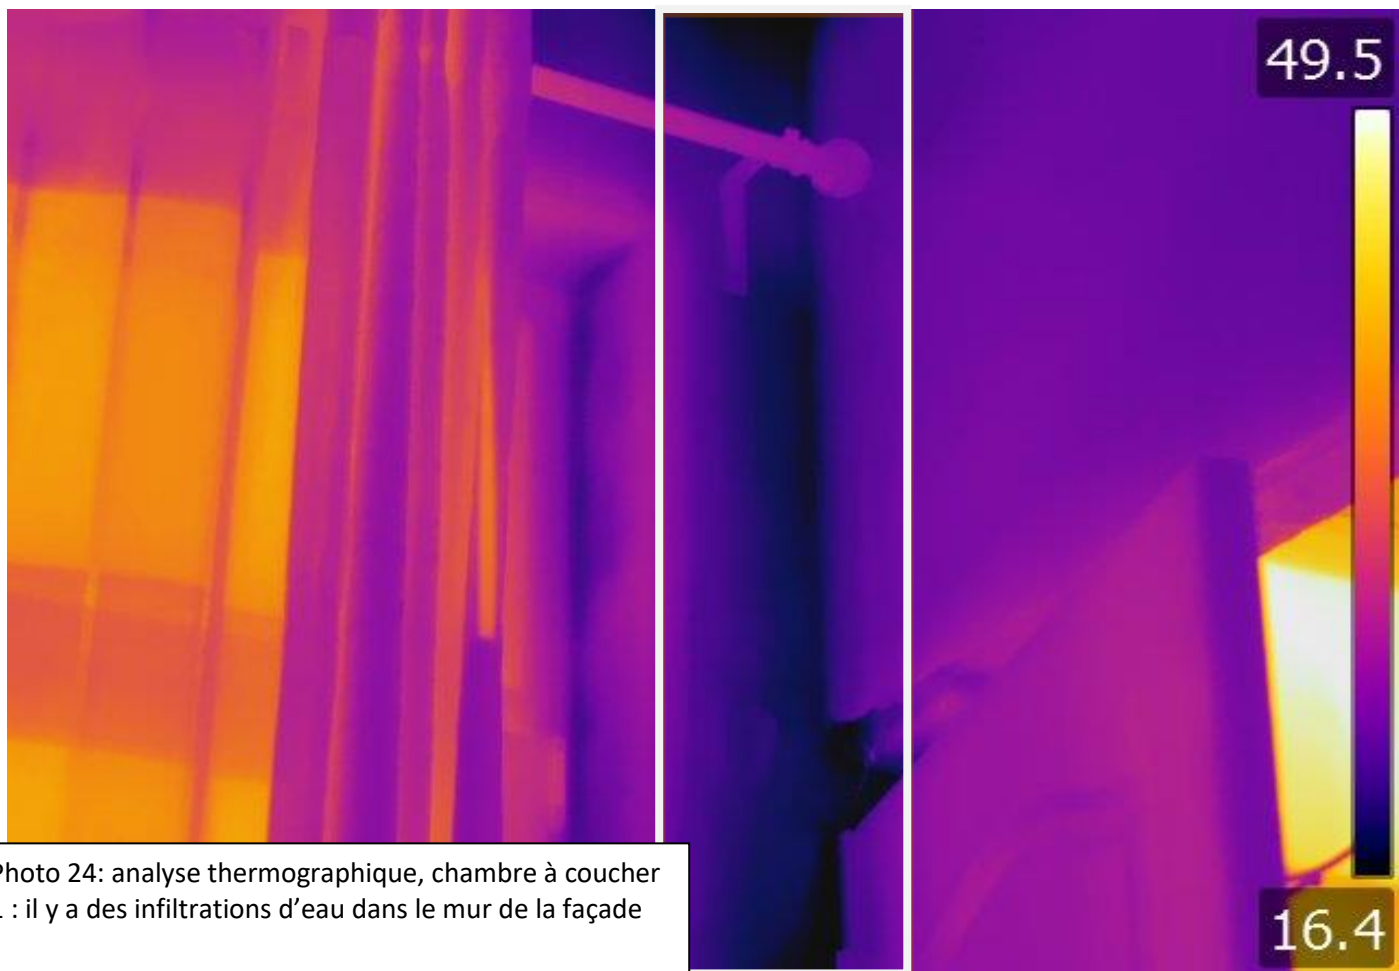
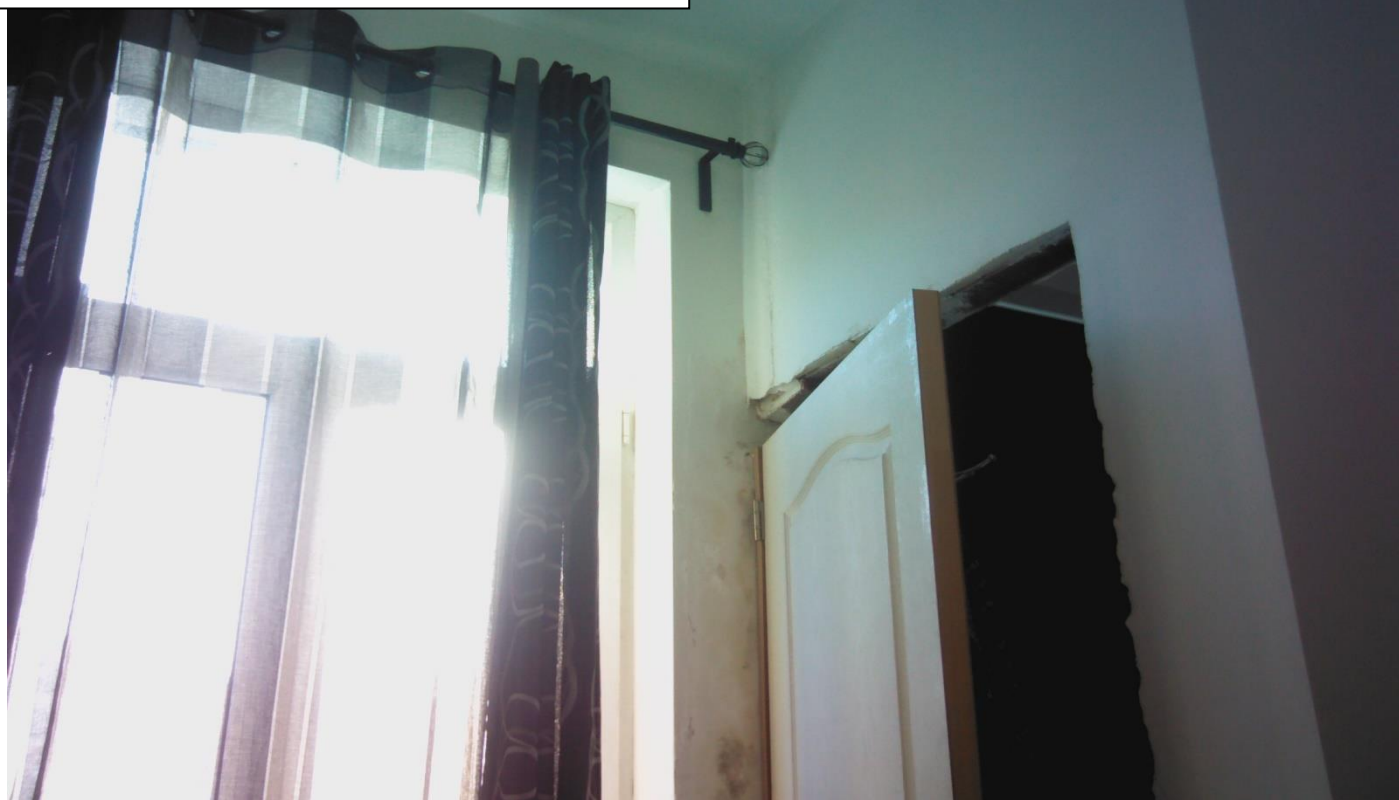
Photo 24: analyse thermographique, chambre à coucher 1 : il y a des infiltrations d'eau dans le mur de la façade
