Plaats van onderzoek/Lieu d'inspection: xxxxxxxxxxxx

Servicerapport/Rapport de service Infrasonor: xxxxxxxxxxxx

Contekst/Contexte:

- Une intervention a été demandée pour trouver la cause du fait qu'il y des gouttes d'eau tombant du plafond du restaurant (rez de chaussée).
- Constats visuels:

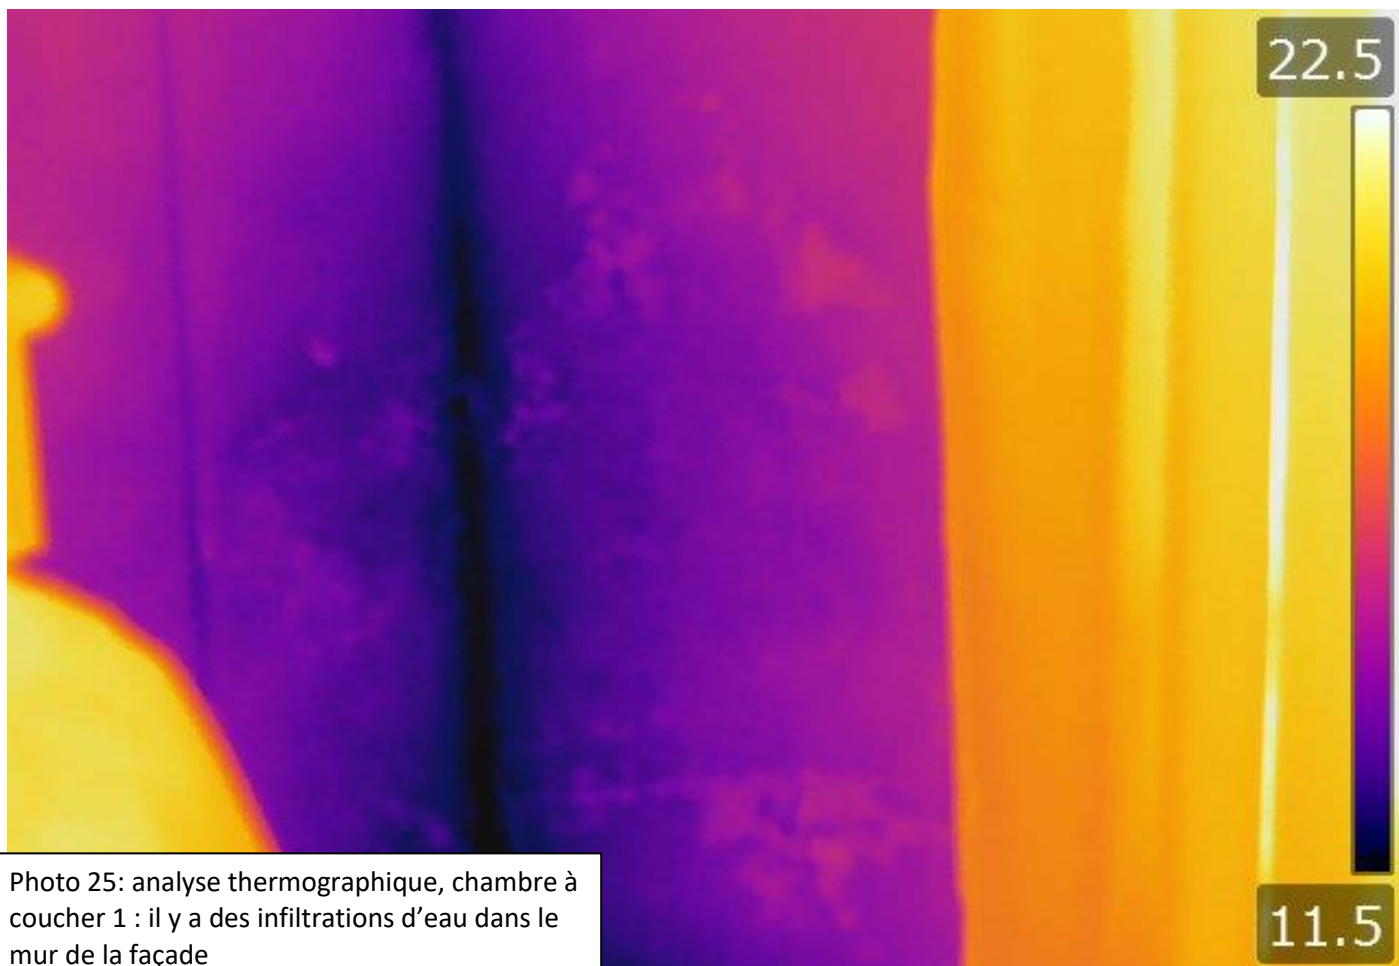
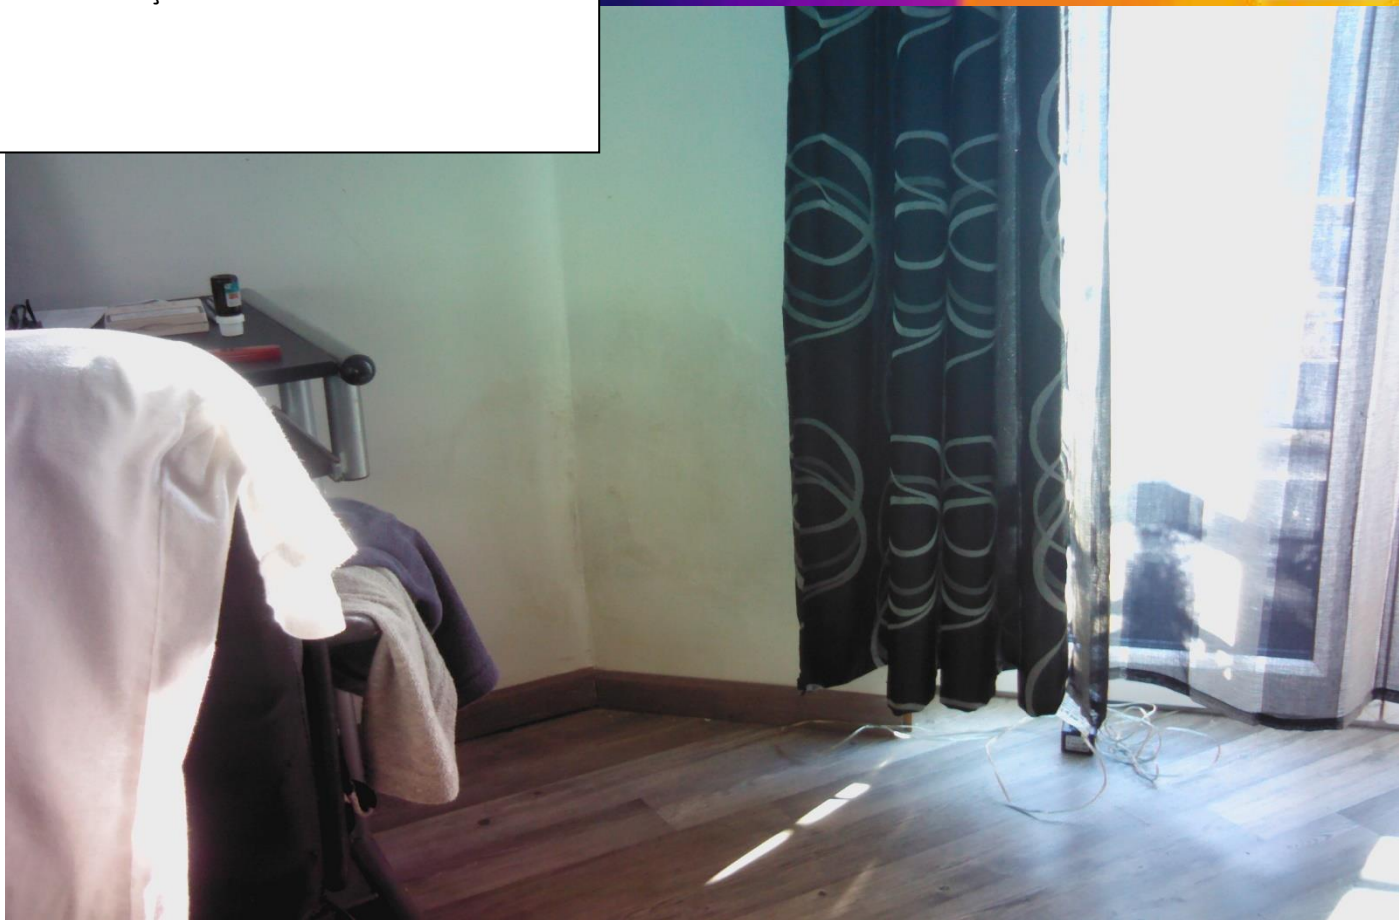
Photo 25: analyse thermographique, chambre à coucher 1 : il y a des infiltrations d'eau dans le mur de la façade
