Verzekeringsdossier/Dossier d'assurance:

Plaats van onderzoek/Lieu d'inspection xxxxxxxxxxxx

Servicerapport/Rapport de service Infrasonor: xxxxxxxx

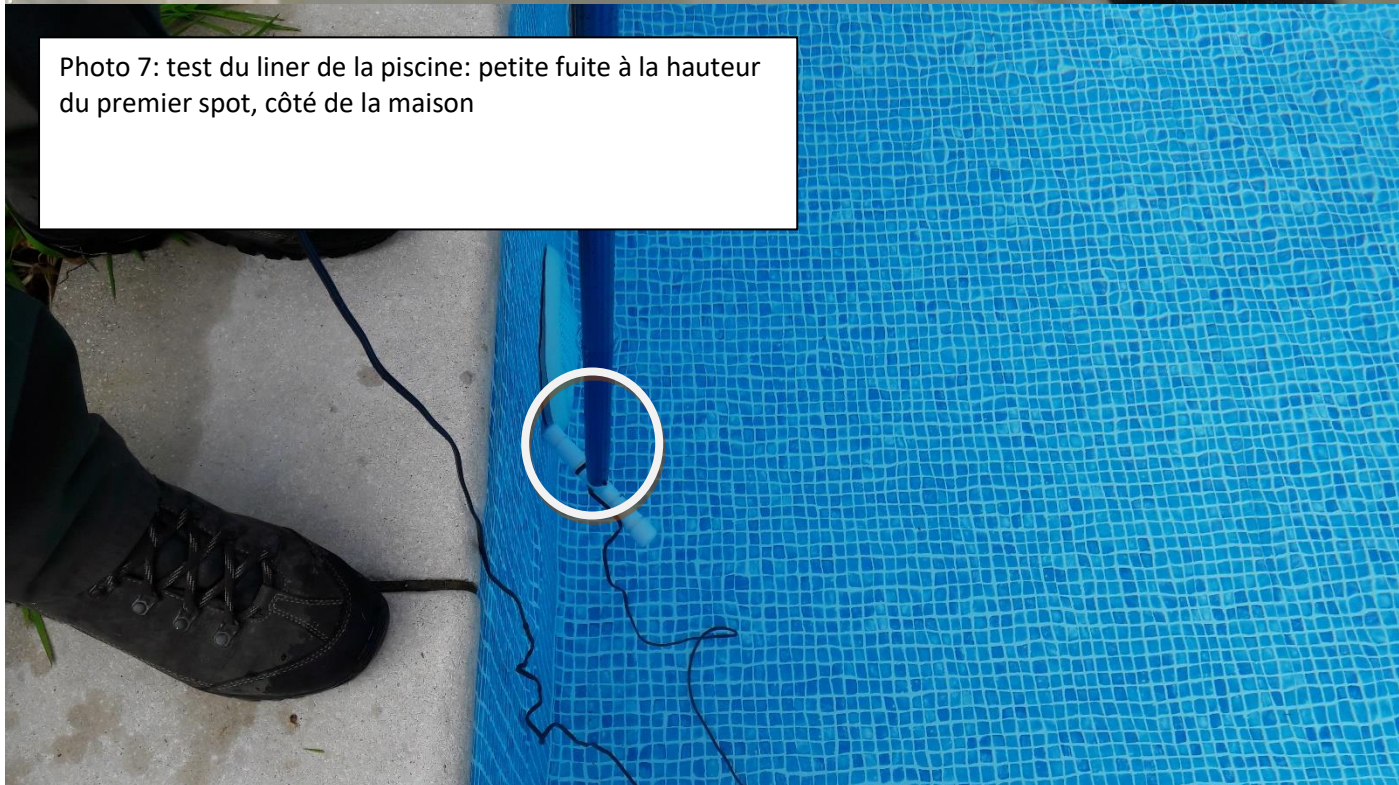
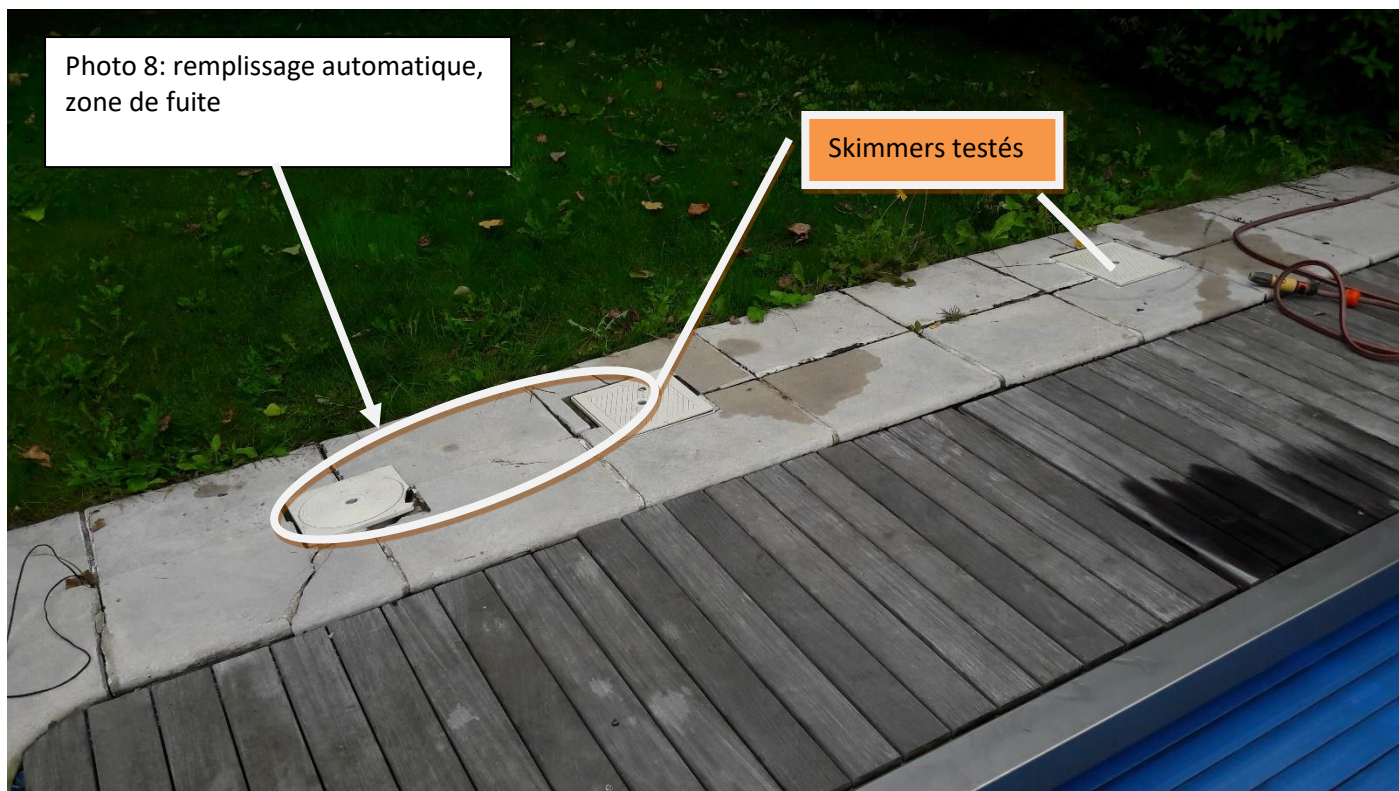
- Il y a une perte d'eau entre le remplissage automatique et le skimmer de gauche.
- Il y a une petite fuite dans le liner de la piscine à la hauteur du spot, du côté de la maison.

Photo 7: test du liner de la piscine: petite fuite à la hauteur du premier spot, côté de la maison
